# Prosjektplan Huitfeldtbrygga

Oppdragsgiver:  
Huitfeldtbrygga AS

Ansvarlig søker:  
Tradisjonsbygg AS

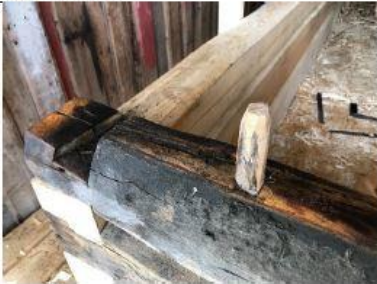
| IKKE AVKLART/TIL DISKUSJON | KOMMENTAR |
|---|---|
| | <p>Laftehjørne mot elva i Sørbrygga. Laftet er i gran. Dymlingene i lafteveggen er utført i bjørk.</p> <p>Vurdering: Det er sannsynligvis valgt bjørk i dymlingene fordi treet er sterkere til den oppgaven den skal gjøre og eventuelt fordi den reagerer på fukt på en annen måte enn laftestokken i gran. tradisjonsbygg vil anbefale dymlinger av gran. Dymlinger av bjørk har tidligere vært brukt, da med ikke gjennomgående dymling og lafting med rått tømmer. Det laftes nå med tørket tømmer og gjennomgående dymlinger. Ikke gjennomgående dymlinger tar lengere tid, og dymlinger av bjørk vil kreve noe ekstra tid å anskaffe samt tørke. Om dette skal gjennomføres ber vi om at</p> <p>Forslag: Første del av lafting kan utføres med gran. Vurdere bjørk i videre laft.</p> |

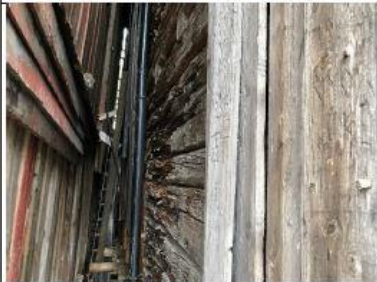
| | <p>Langveggen er utsatt mot nabobryggene og bør beskyttes mot fukt og svikt i takrenner og nedløp.</p> <p>Vurdering: langveggene mot nabobryggene er ikke synlig hverken fra Kjøpmannsgata eller elva. Veggene er utsatt da de er vanskelig å inspisere og vedlikeholde. Det er også følsomt for funksjonssvikt i takrenner og nedløp.</p> <p>Forslag: Det monteres sinuskorrigerte plater på lekter.</p> |
| Byantikvaren i Trondheim | Ikke godkjent. Brann, ising ved raft og isolering må vurderes videre først. |

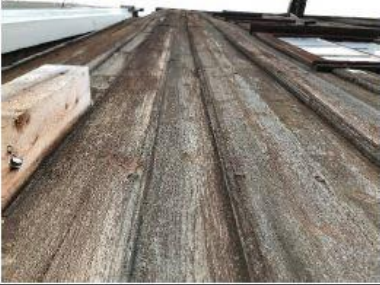
| | Forberedelse for laftejobb |
| | Laftet er spesielt råteskadet i hjørnene på Nord- og Sørbrygga. Laftehjørnene må laftes opp på nytt. Kledningen må derfor demonteres ut mot elva. |
| | Vurdering: Det er krevende å få til å lafte opp hjørnet på nytt hvis ikke kledningen demonteres. |

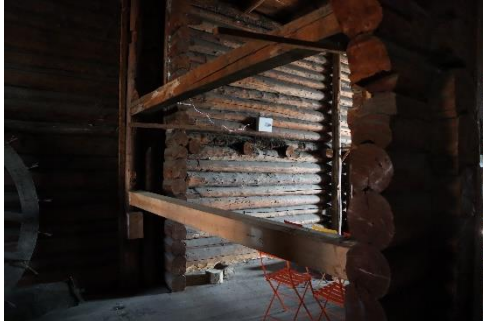
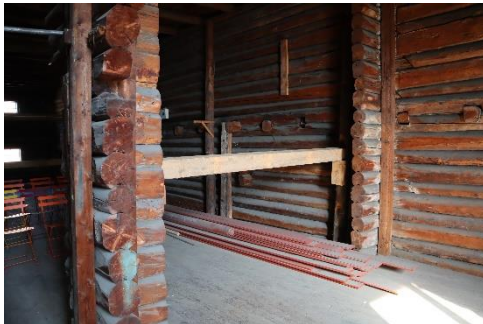
Manglende laftekonstruksjon er sikret.

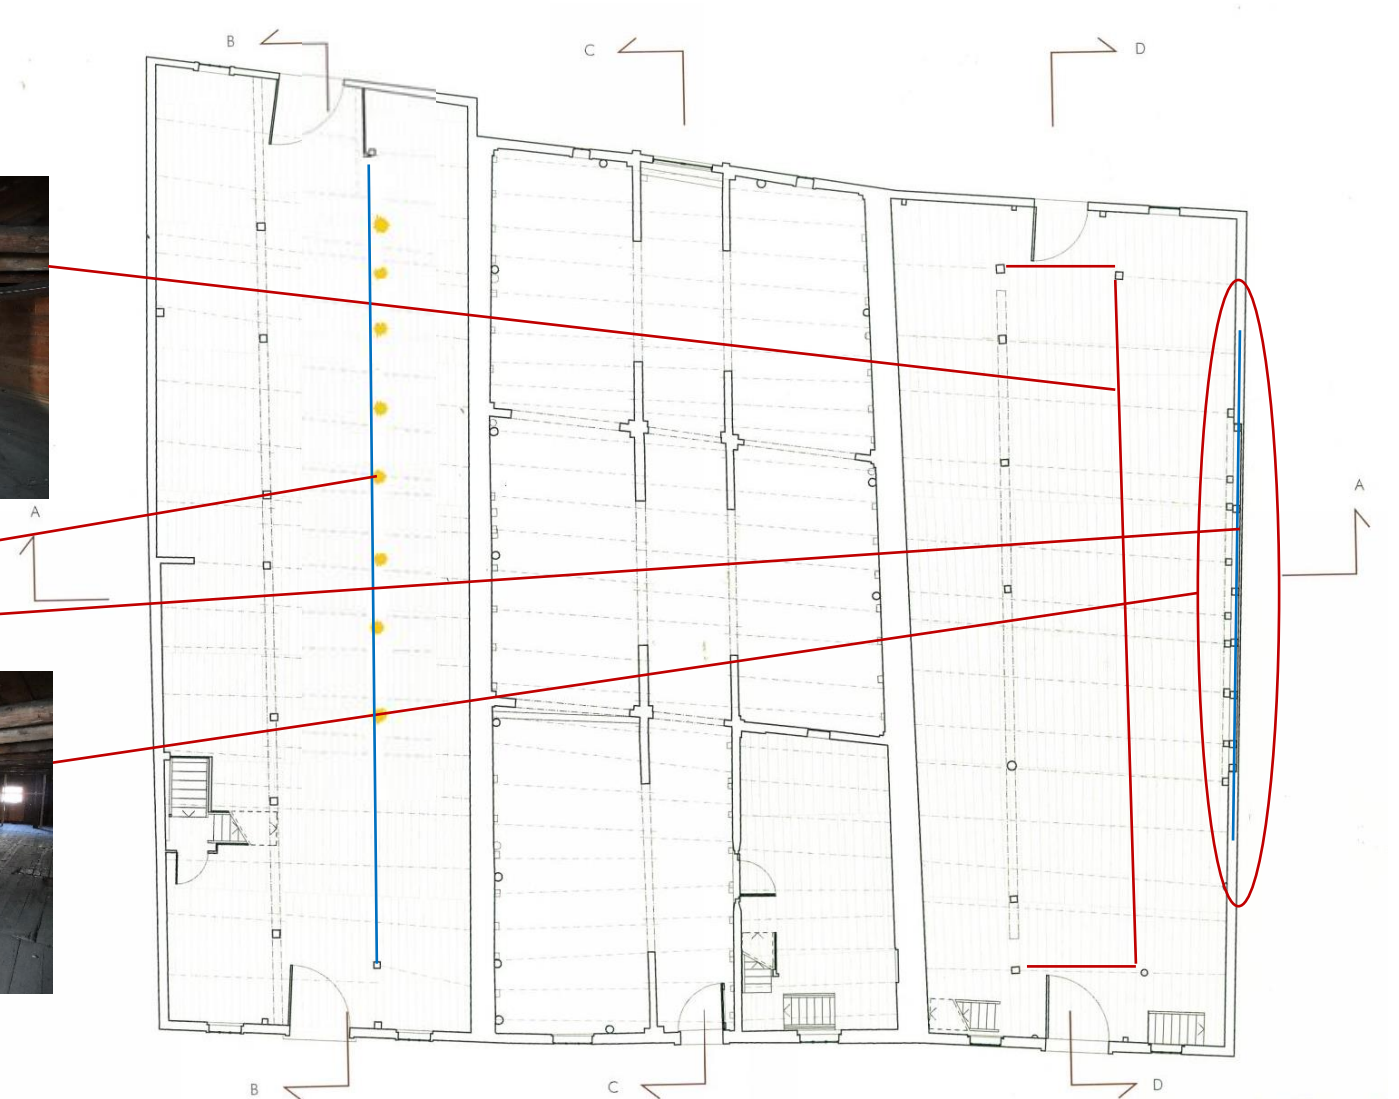
Ved råteskadet vegg kan wire monteres ved behov under jekkeprosess. Legges horisontalt. 4. etg.

Lafteveggen mot sør har store råteskader. Vegggen istandsettes etter jekkeprosessen er avsluttet. Midt i vegggen mot sør er laft skiftet med stolper. Lafteveggen må tilbakeføres slik at den er sammenhengende fra elva til gata.

Støtter kan settes inn ved behov under jekkeprosess.
