# Huitfeldtbrygga

Kjøpmannsgata 13, Trondheim.

Forprosjekt 14.12.2020.

## Tilbakeføring av gateplanet mot Kjøpmannsgata.

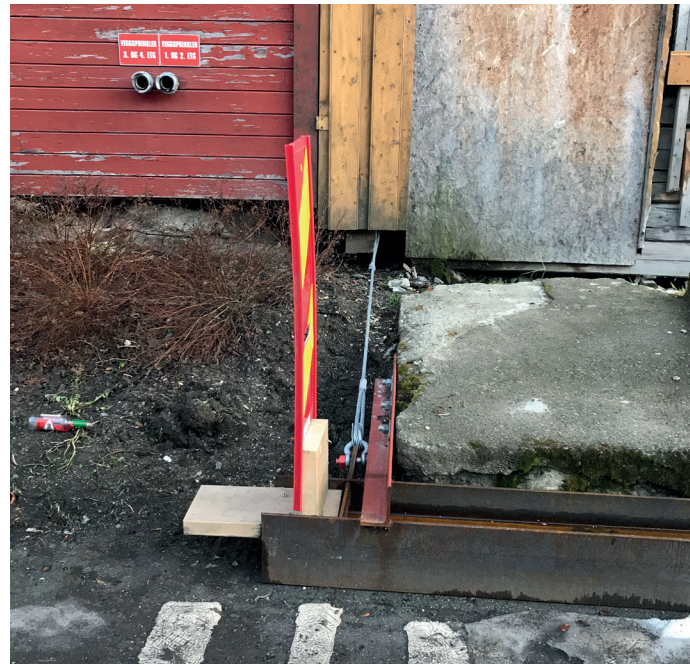
Foto viser fasaden mot Kjøpmannsgata og betongstøpen inn mot fasadelivet og nordvestre hjørne.

Langs fasaden mot Kjøpmannsgata er det i dag en betongrampe. Lasterampen går opp over grunnmur og til dels laftevegg. Dette er en dårlig teknisk løsning og lafteveggen er i dag sterkt råteskadet på sørvestre hjørne hvor kledningen er demontert. Betongrampen er i dag ikke i bruk. Det søkes derfor om å fjerne betongrampen. På sikt er intensjonen å detaljprosjekttere en ny løsning med trinnfri adkomst i hovedinngangen i samarbeid med fremtidig leietaker.

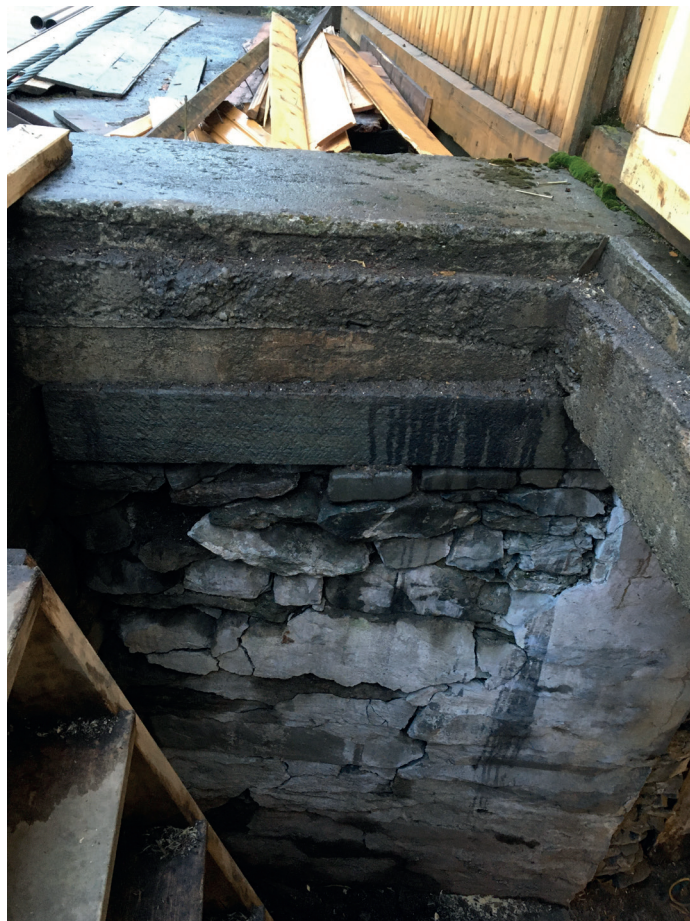
Her ses søndre nedgangen til underetasjen slik den er i dag. Det ser ut som om betongrampen er støpt opp i to omganger. Under denne ligger en kleberstein. Dette kan være steinblokkene vi ser på foto fra 1900-06.
