# Prosjektplan Huitfeldtbrygga

Oppdragsgiver:  
Huitfeldtbrygga AS

Ansvarlig søker:  
Tradisjonsbygg AS

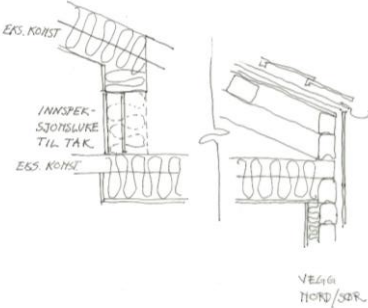
| Yttervegg mot Nord og Sør | | <p>Det er ikke plass til utvendig isolasjon. Langvegge er utsatt mot nabobryggene og bør beskyttes mot fukt og svikt i takrenner og nedløp.</p> <p>Vurdering: Langveggene mot nabobryggene er ikke synlig hverken fra Kjøpmannsgata eller elva. Veggene er utsatt da de er vanskelig å inspisere og vedlikeholde. Det er også følsomt for ising på raft og funksjonssvikt i takrenner og nedløp. Det kan være en fordel å sørge for at raftet er kaldt og at det ikke oppstår varmebroer. Det kan også med fordel lages tilgjengelig med inspeksjonsåpninger. Det må tas hensyn til brann, ising ved raft og isolering må vurderes videre først.</p> <p>Tradisjonsbygg mener veggen må luftes og vindtettes.</p> |

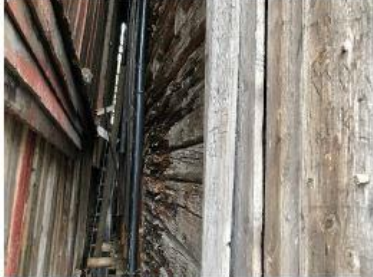
| | <p>Langveggen er utsatt mot nabobryggene og bør beskyttes mot fukt og svikt i takrenner og nedløp.</p> <p>Vurdering: langveggene mot nabobryggene er ikke synlig hverken fra Kjøpmannsgata eller elva. Veggene er utsatt da de er vanskelig å inspisere og vedlikeholde. Det er også følsomt for funksjonssvikt i takrenner og nedløp.</p> <p>Forslag: Det monteres sinuskorrigerende plater på lekter.</p> |

| Byantikvaren i Trondheim | Ikke godkjent. Brann, ising ved raft og isolering må vurderes videre først. |

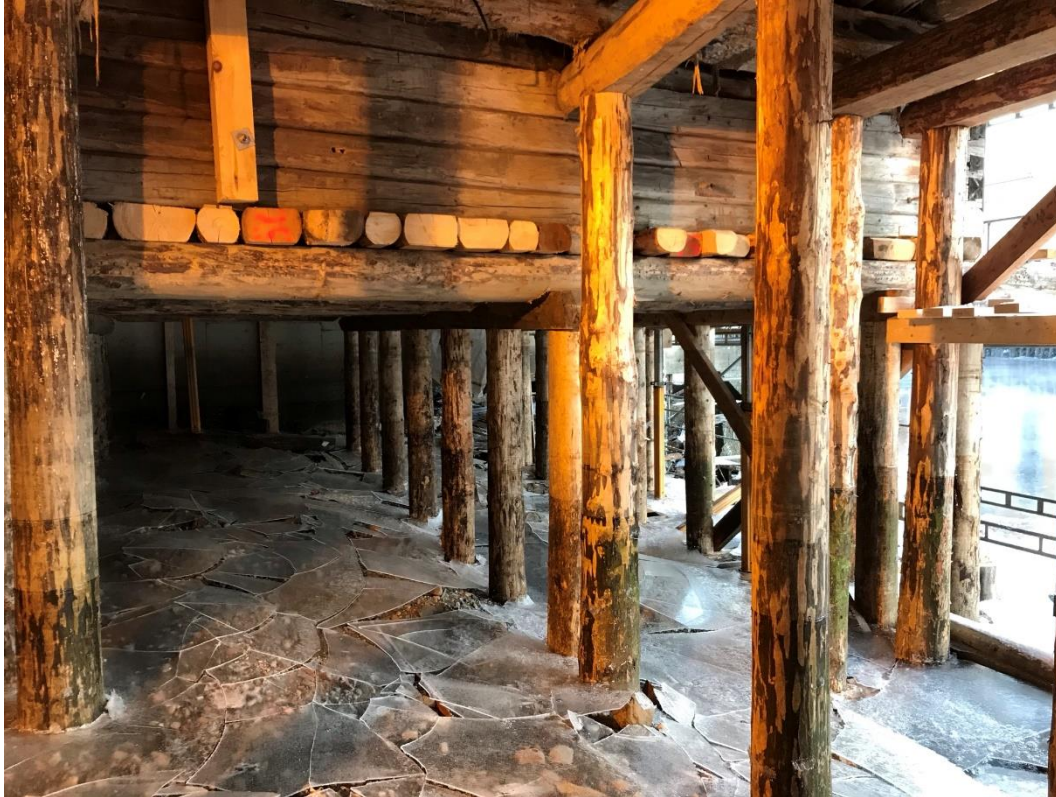
Is under brygga og  
glaserte stolper.

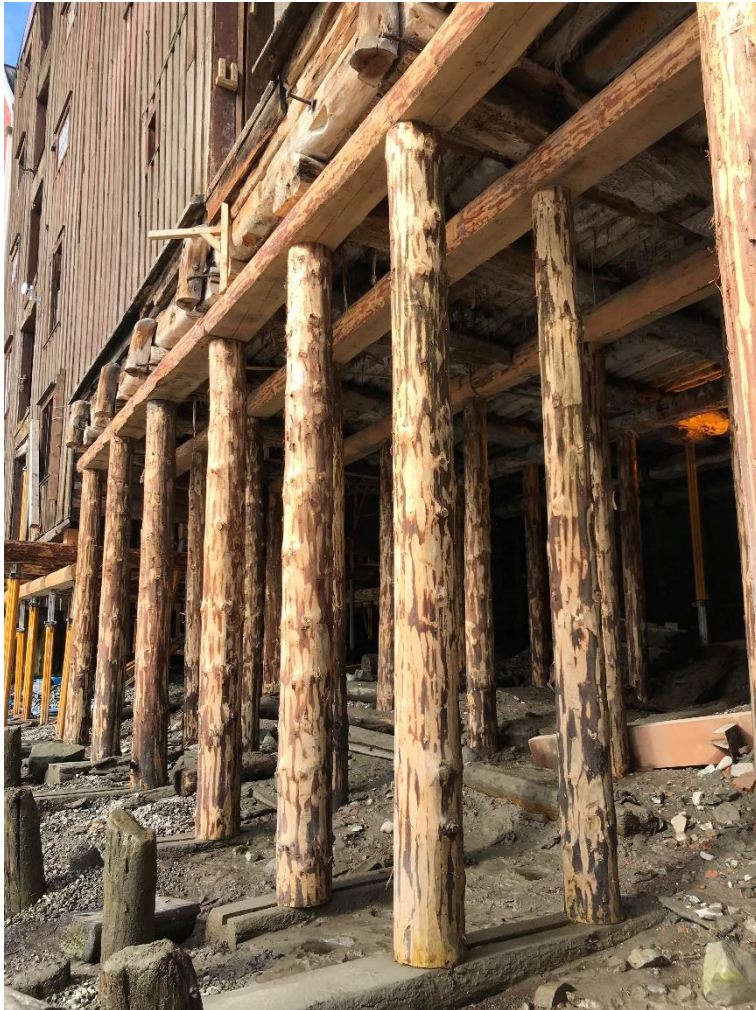
Ferdig bæring under  
midtbrygga.

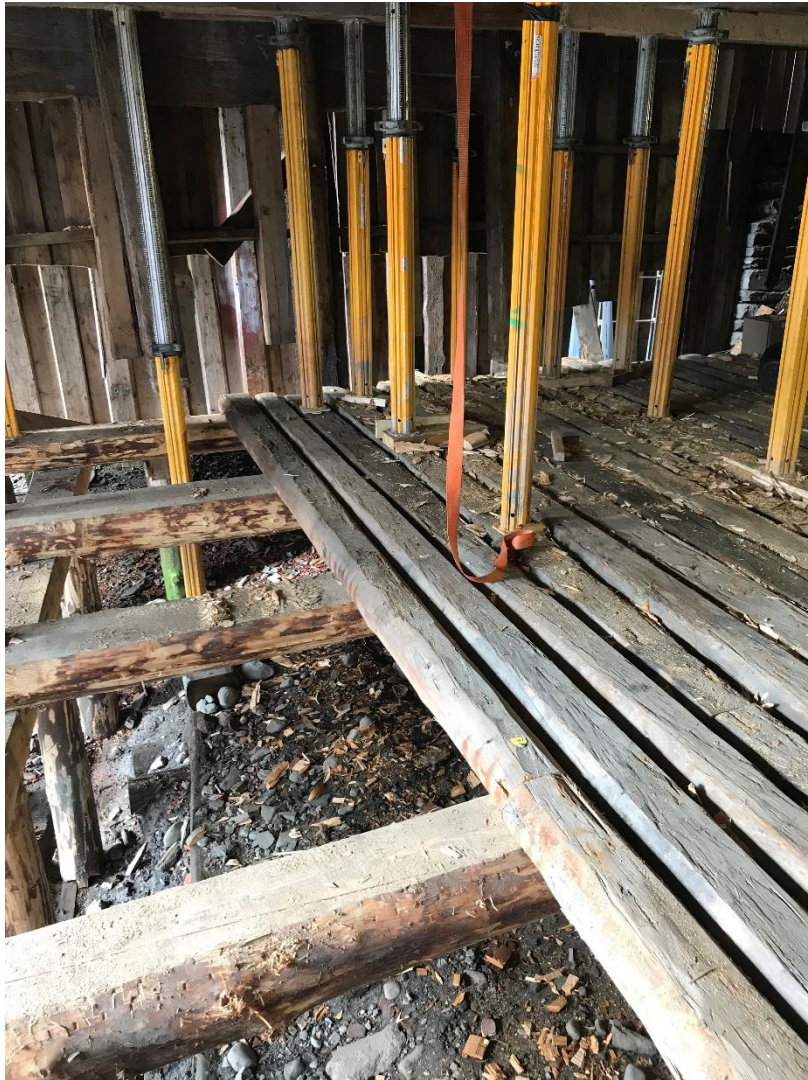
Ferdig kavelgulv i  
sørbrygga og nytt  
midlertidig pauserom til  
venstre

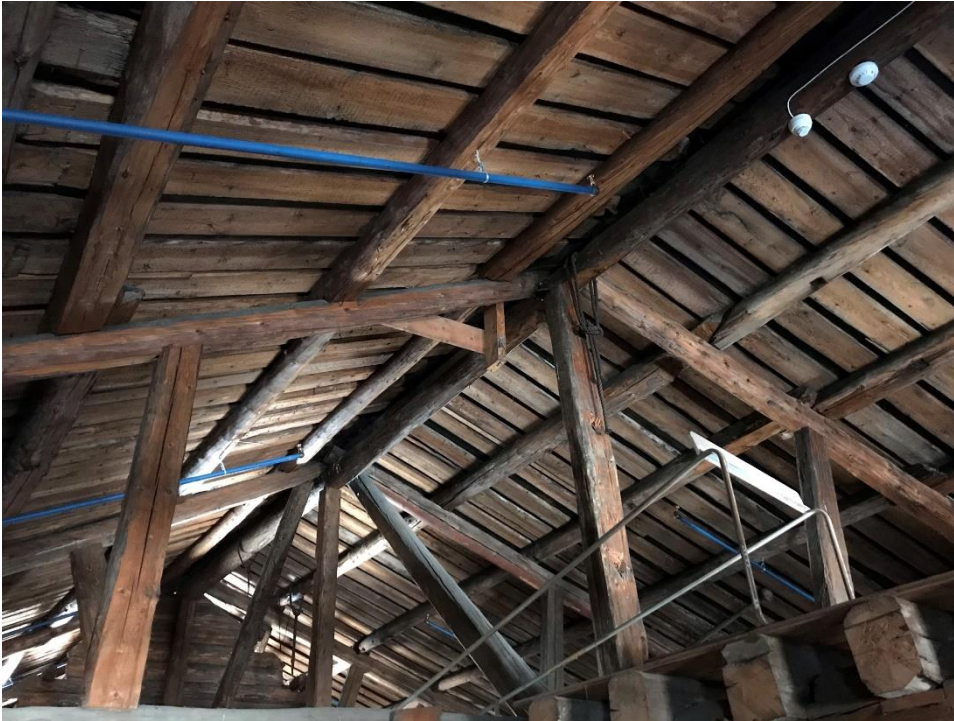
Bordtaket har vært  
øverste tetteskikt før  
teglpanner. Skjøtet  
med lang overlapp.  
Saget på  
oppgangssag.  
Foto: 06.05.2021

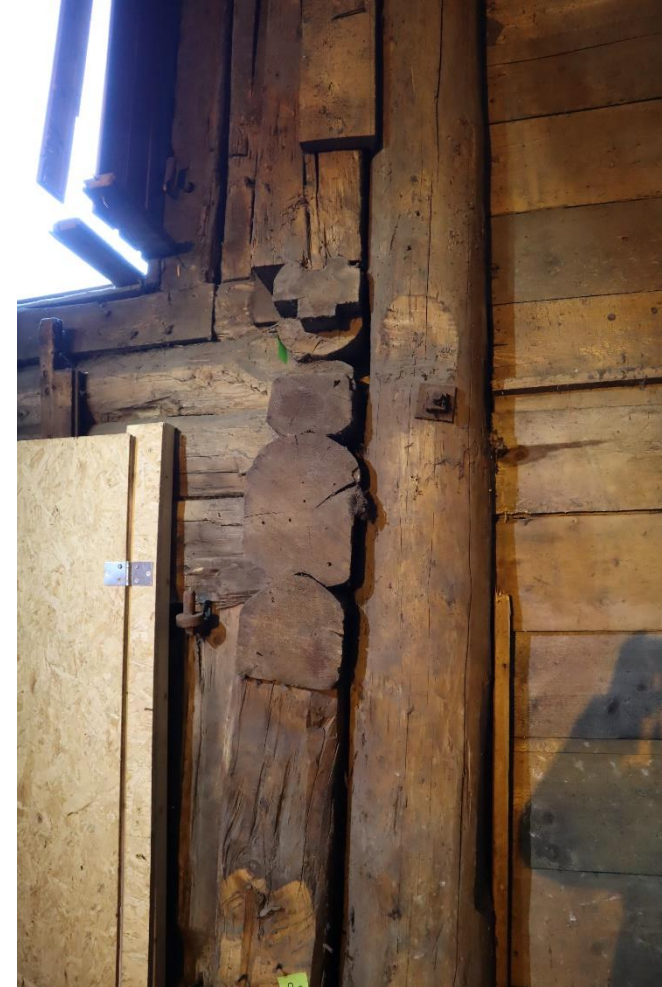
27. Sørbrygga.  
Reetablerer dragere og  
stolper etter spor.

Alle dragere må skiftes  
da de er knekt og  
kappet. I underetasjen  
endres ikke  
konstruksjonen men  
kavelgulvet, som er  
det eldste i brygga, må  
suppleres.

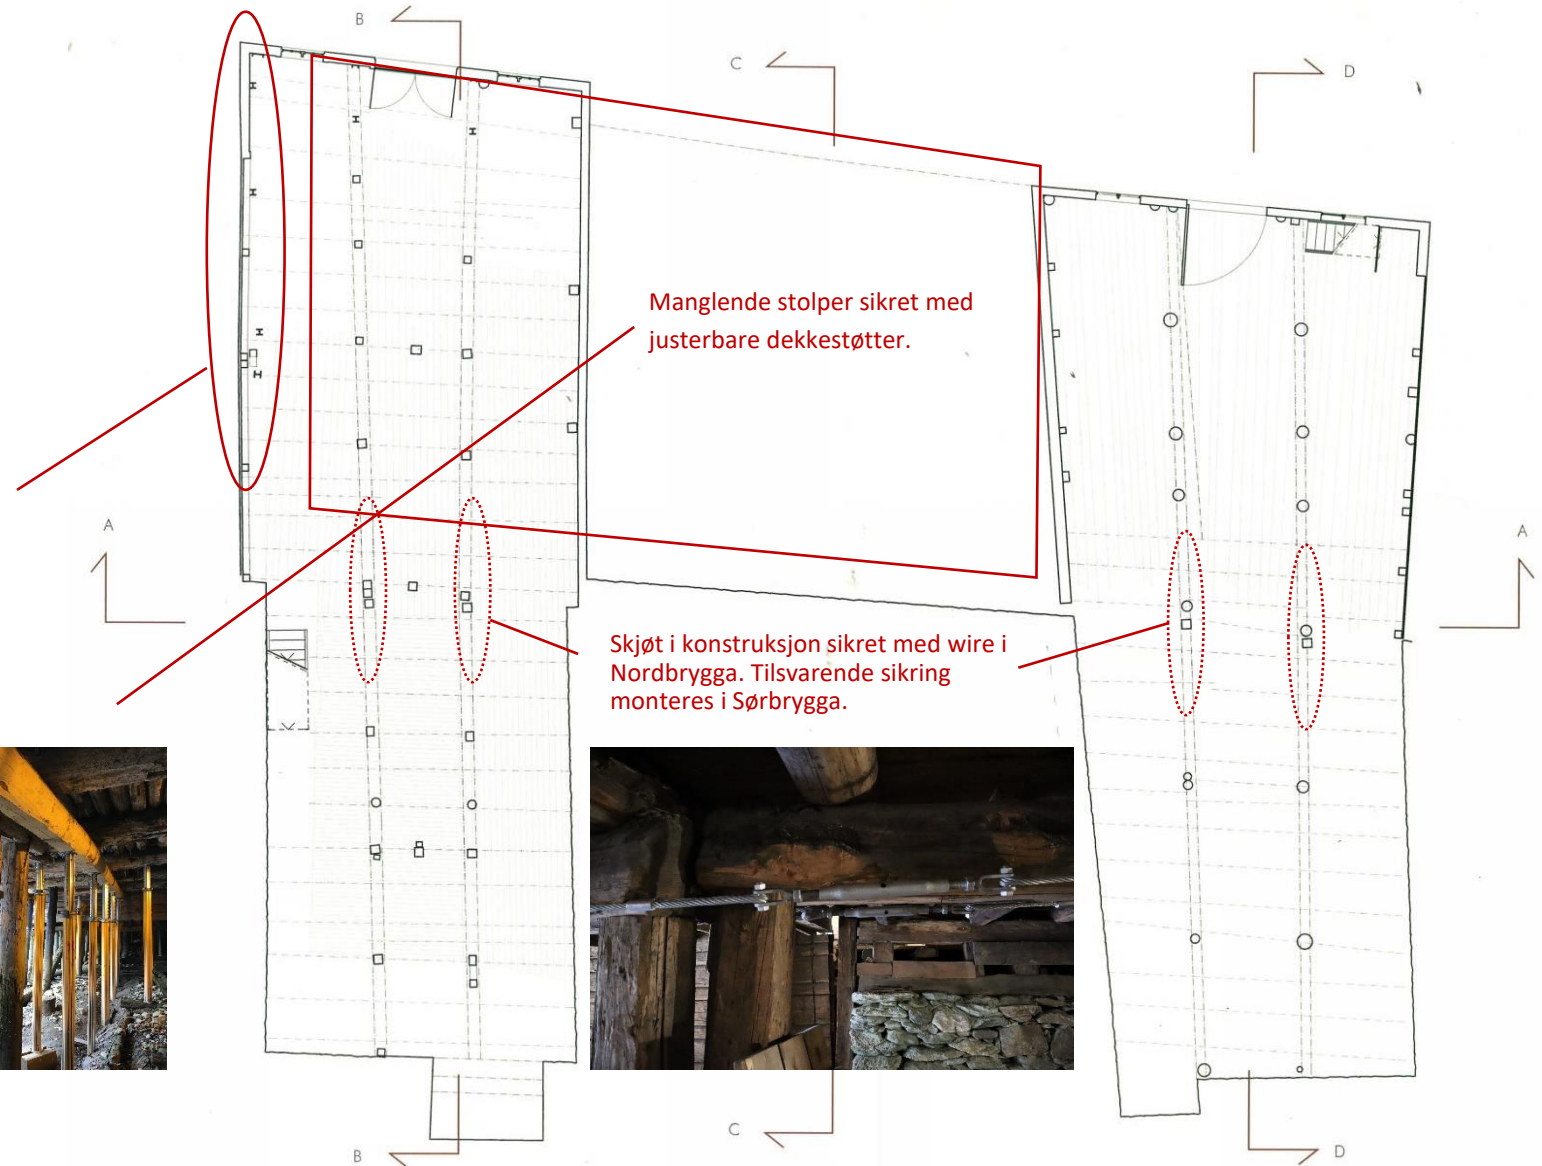
I 1986 er det montert stålskinner, noen gjennomgående i alle etasjer. De vil skiftes ut med laft. Lastene er midlertidig overført til sekundær stolpekonstruksjon og avstivet med wire.

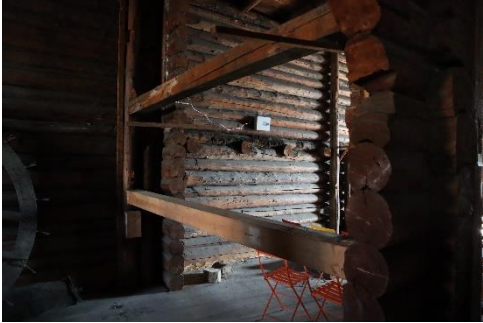
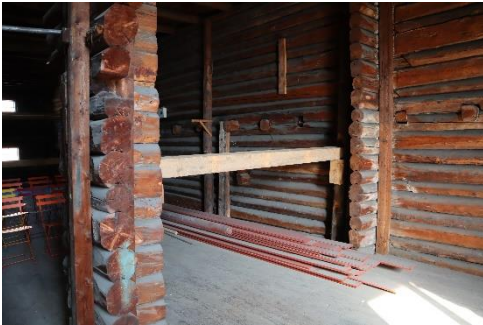
Manglende laftekonstruksjon er sikret.

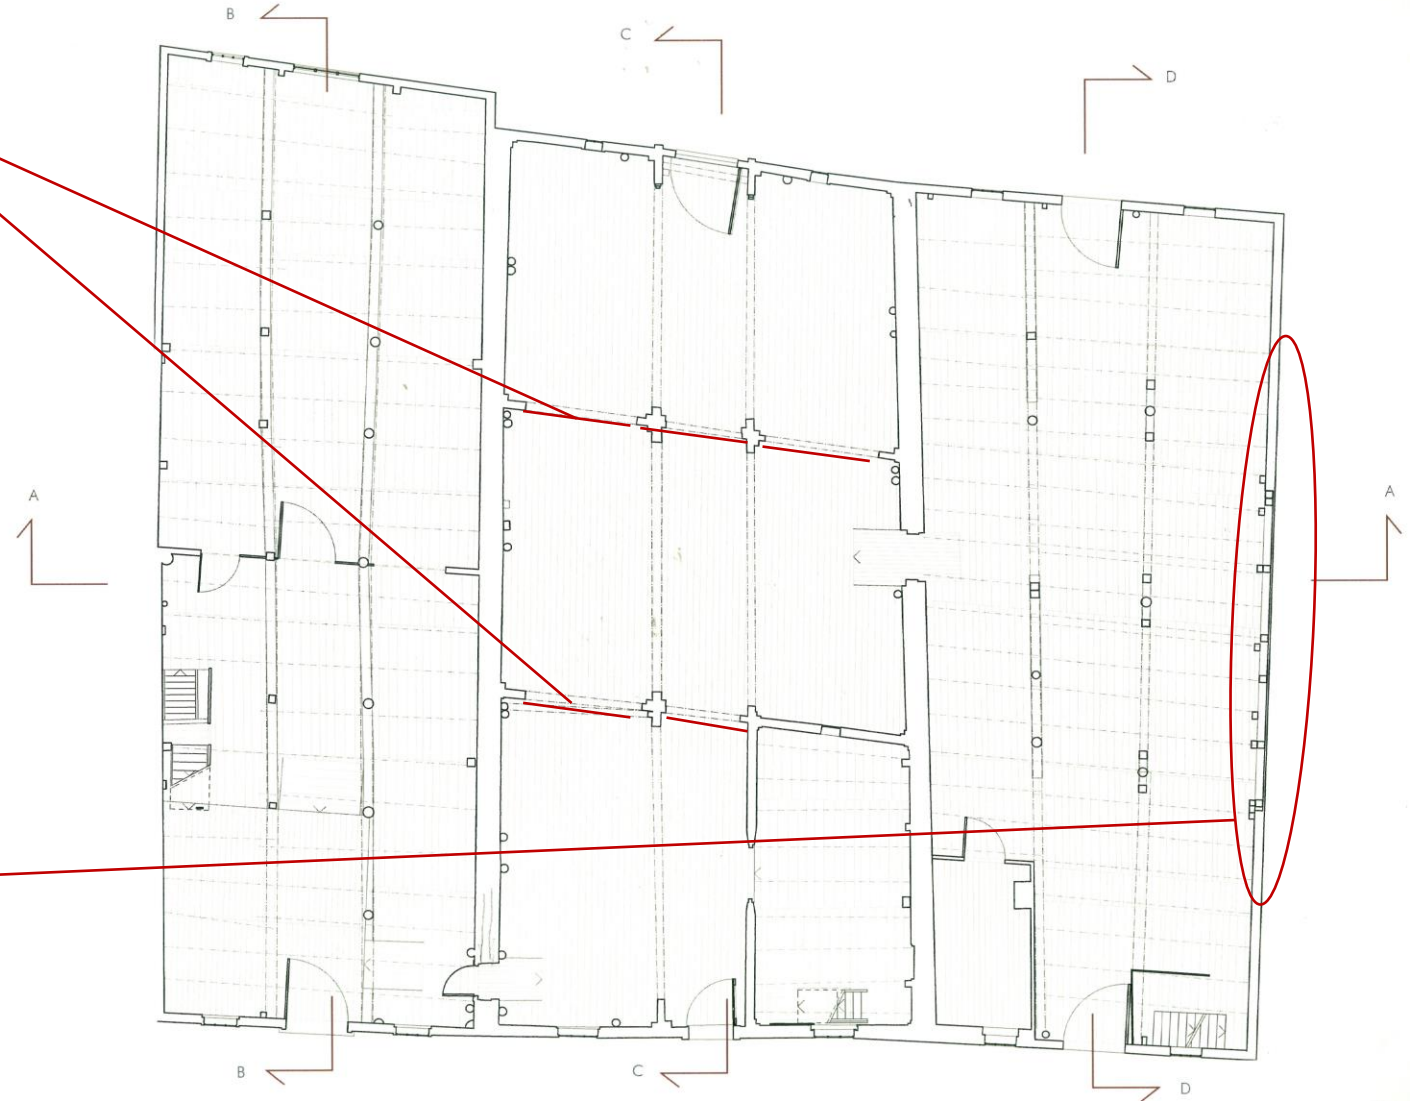
Der det er råteskader kan wire monteres ved behov under jekking 3. etg. Legges Horisontalt.

Lafteveggen mot sør har store råteskader. Veggen istandsettes etter jekkeprosessen er avsluttet. Midt i veggen mot sør er laft skiftet med stolper. Lafteveggen må tilbakeføres slik at den er sammenhengende fra elva til gata.

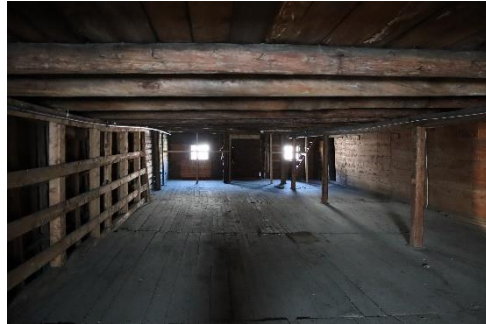
I sør- og nordbrygga mangler en drager og stolperække. Den ene stolperekka har ikke forbindelse til resten av konstruksjonen.

Om det er nødvendig å legge opp ny drager og stolper vurderes etter at jekkeprosessen er i gang. Det er ikke spor etter en eventuell tidligere drager.

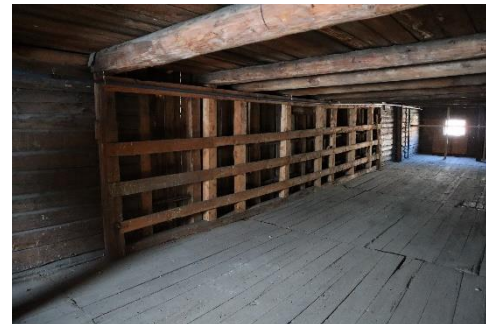
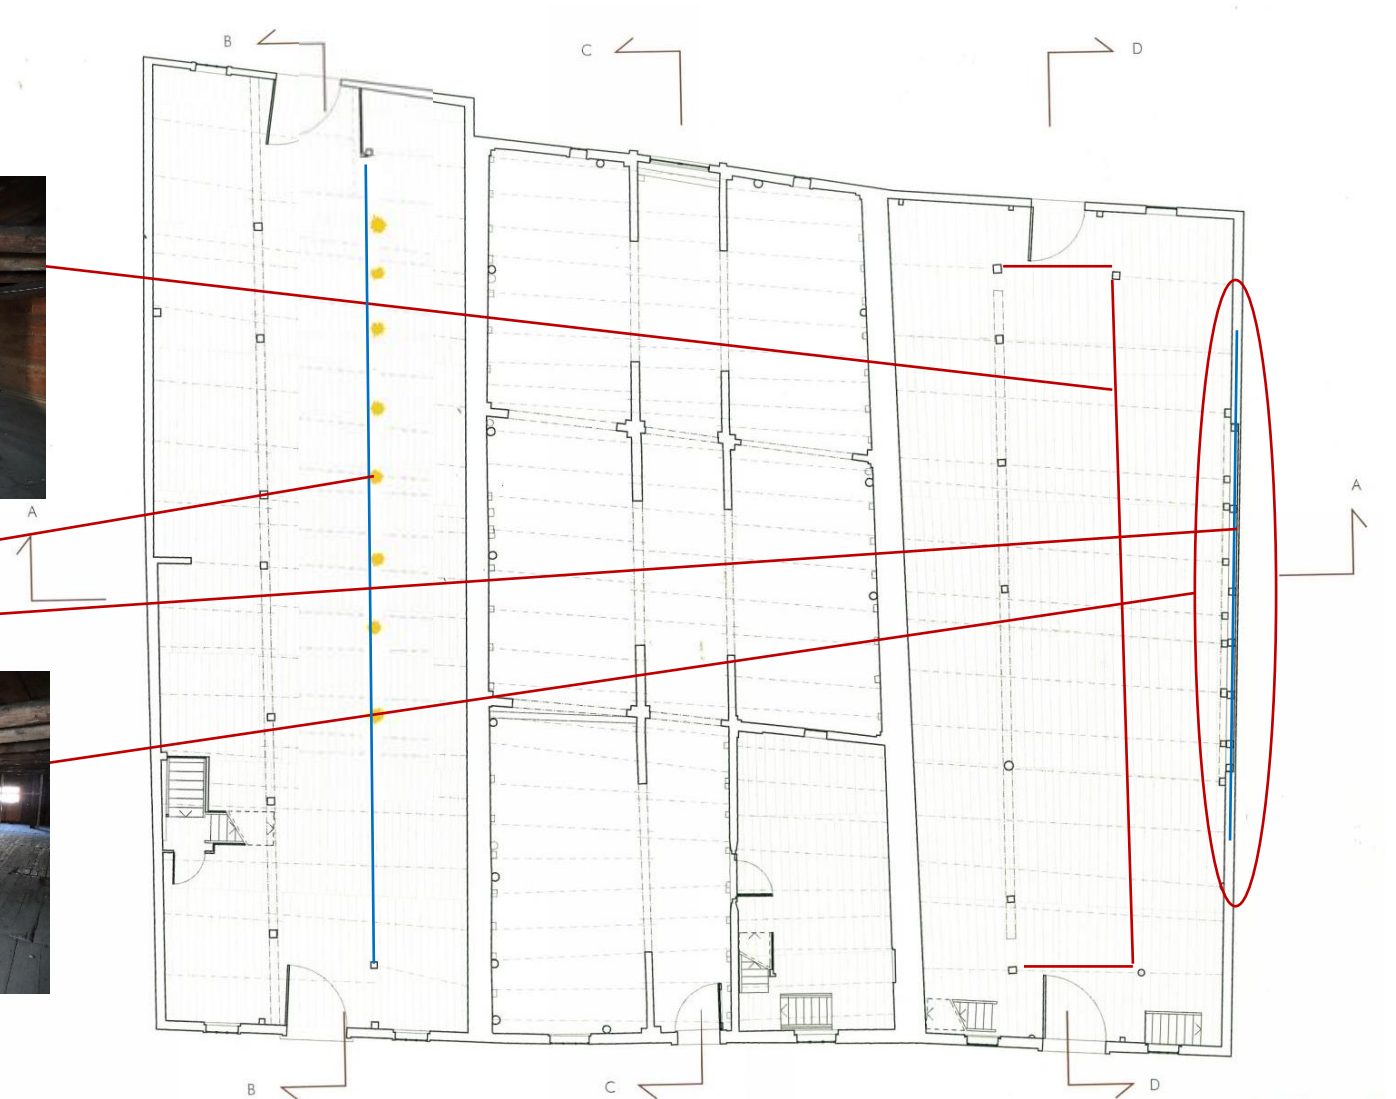
Ved råteskadet vegg kan wire monteres ved behov under jekkeprosess. Legges horisontalt. 4. etg.

Lafteveggen mot sør har store råteskader. Vegggen istandsettes etter jekkeprosessen er avsluttet. Midt i vegggen mot sør er laft skiftet med stolper. Lafteveggen må tilbakeføres slik at den er sammenhengende fra elva til gata.
