# Prosjektplan Huitfeldtbrygga

210706  
211202  
220923  
**221121 Gjeldende**

Tiltakshaver:  
Huitfeldtbrygga AS

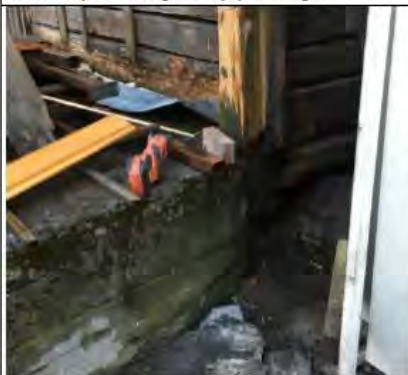
**Lasterampe i betong mot Kjøpmannsgata**

Foto viser hjørne på sørbrygga ved lasterampe i betong og overgang til laftevegg etter at panel er demontert. Lafteveggen er sterkt råteskadet sannsynligvis som resultat av at betongstøpen har ligget rett inn mot lafteveggen. For å ha plass til å lafte inn nye stokker, og for å lage en varig løsning fjernes 50 cm av betongstøpen inn mot veggen. Dette er avklart med Byantikvaren og oppdragsgeber.

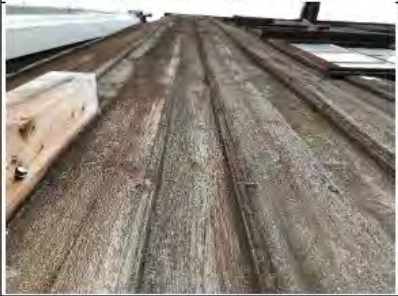
| Nord- og Sørbrygga – Kledning mot elva. | Forberedelse for laftejobb |

| | Laftet er spesielt råteskadet i hjørnene på Nord- og Sørbrygga. Laftehjørnene må laftes opp på nytt. Kledningen må derfor demonteres ut mot elva. |
| | Vurdering: Det er krevende å få til å lafte opp hjørnet på nytt hvis ikke kledningen demonteres. |

| | Forslag: Kledningen merkes, demonteres og lagres mens istandsetting av lafteveggen pågår. Når hjørnene er ferdig laftet settes panelet på plass som opprinnelig. |

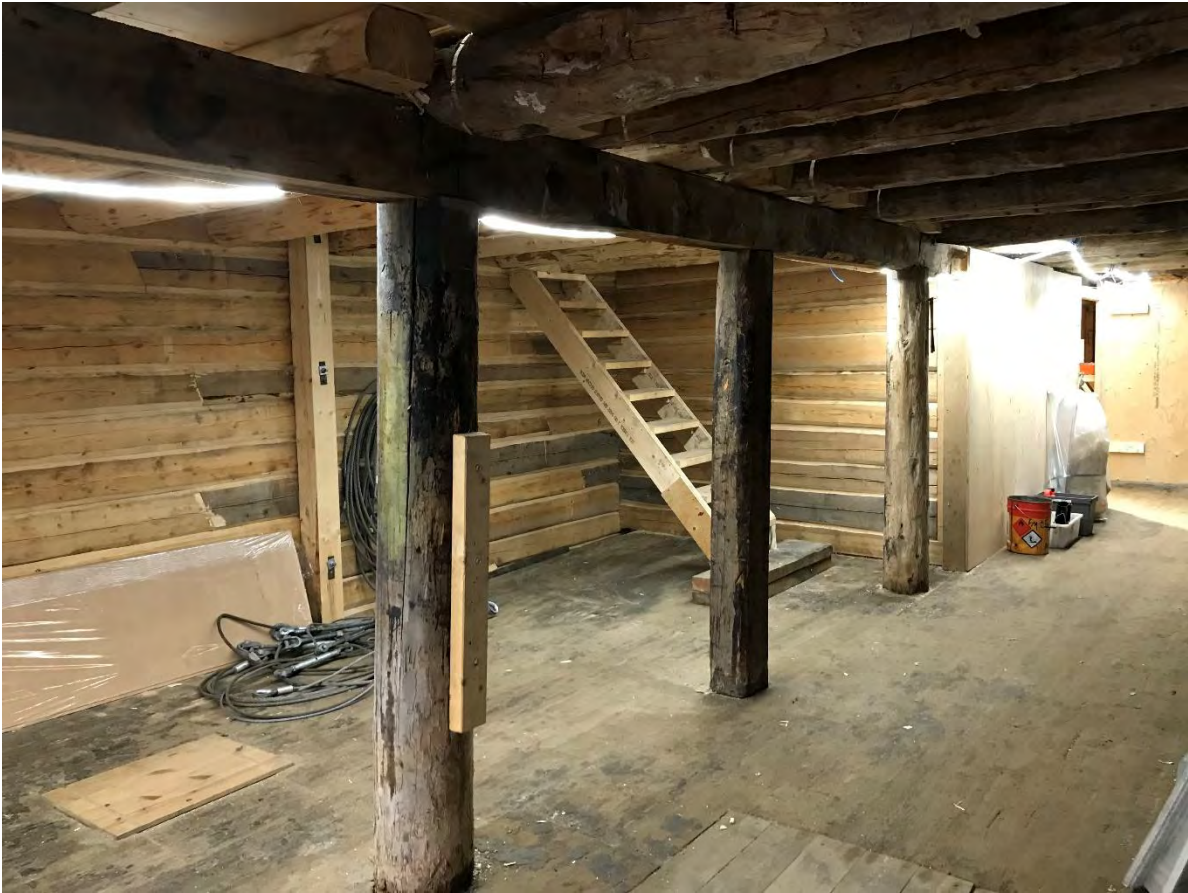
Del 6.3.1, Laft i Sørbrygga

Foto: Sørbrygga, 1. etasje,  
21.09.2022. Laft i sørrygga  
er ferdigstilt.

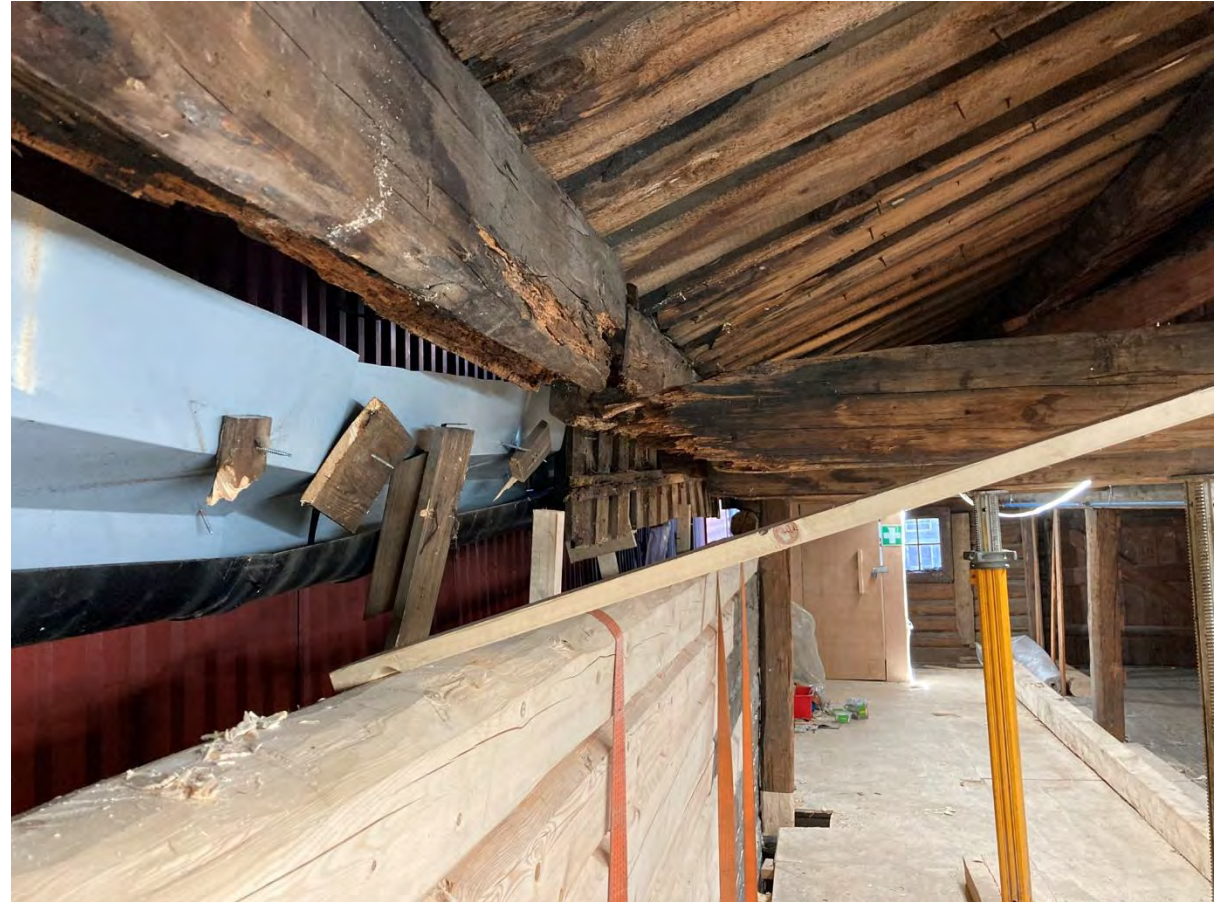
Foto: Nordbrygga, 4. etasje, 15.11.2022

De to øverste omfar er ryddet ferdige men ikke lagt på plass. Takkonstruksjonen må først istandsettes ferdig. Det samme med gulvåsene i 5. etasje som utbedres som del av takkonstruksjonen.

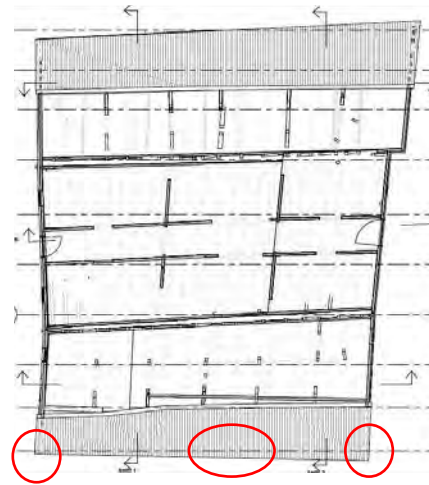
Hjørnet av raft mot sørøst er  
råteskadet og sperrer og takås  
må skiftes.

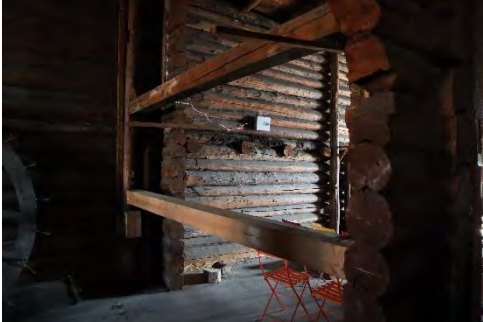
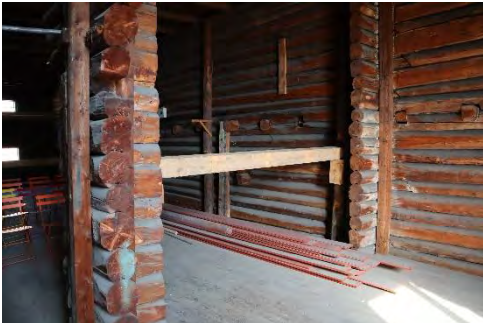
## Sikring tredje etasje

Manglende laftekonstruksjon er sikret.

Laftveggen mot sør har store råteskader. Veggen istandsettes etter jekkeprosessen er avsluttet. Midt i veggen mot sør er laft skiftet med stolper. Laftveggen må tilbakeføres slik at den er sammenhengende fra elva til gata.

Der det er råteskader kan wire monteres ved behov under jekking 3. etg. Legges Horisontalt.

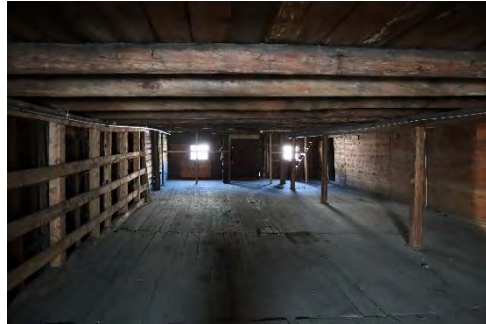
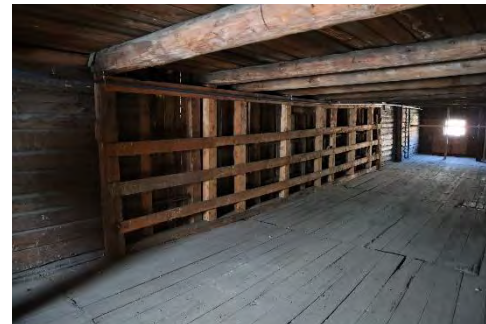
I sør- og nordbrygga mangler en drager og stolperekke. Den ene stolperekka har ikke forbindelse til resten av konstruksjonen.

Lafteveggen mot sør har store råteskader. Veggens istandsettes etter jekkeprosessen er avsluttet. Midt i veggens mot sør er laft skiftet med stolper. Lafteveggen må tilbakeføres slik at den er sammenhengende fra elva til gata.

Om det er nødvendig å legge opp ny drager og stolper vurderes etter at jekkeprosessen er i gang. Det er ikke spor etter en eventuell tidligere drager.

Ved råteskadet vegg kan wire monteres ved behov under jekkeprosess. Legges horisontalt. 4. etg.
