# Prosjektplan Huitfeldtbrygga

**23.03.12 Gjeldende**

Tiltakshaver:  
Huitfeldtbrygga AS

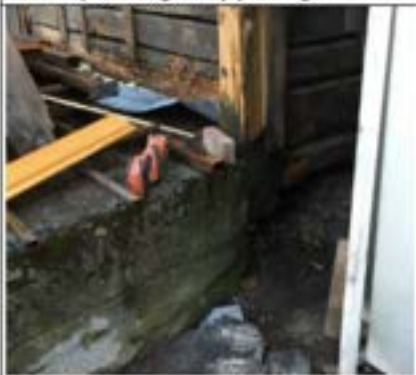
| | Foto viser hjørne på sørbrygga ved lasterampe i betong og overgang til laftevegg etter at panel er demontert. Lasteveggen er sterkt råteskadet sannsynligvis som resultat av at betongstøpen har ligget rett inn mot lafteveggen. For å ha plass til å lafte inn nye stokker, og for å lage en varig løsning fjernes 50 cm av betongstøpen inn mot veggen. Dette er avklart med Byantikvaren og oppdragsgiver.<br><br>Det vil fortsatt være trapper ned til underetasjen. Det er derfor foretatt søk etter historiske foto for å se hvordan dette har sett ut før. Under ses et foto og to utsnitt som viser hvordan dette har sett ut i starten av 1900 tallet. |

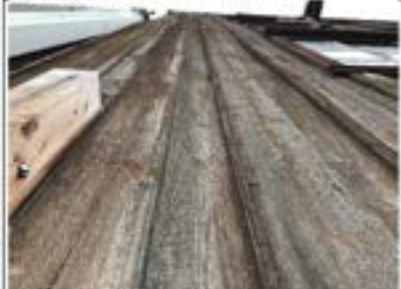
| <p>Nord- og Sørbygga – Kledning mot elva.</p> | <p>Forberedelse for laftejobb</p> <p>Laftet er spesielt råteskadet i hjørnene på Nord- og Sørbygga. Laftehjørnene må laftes opp på nytt. Kledningen må derfor demonteres ut mot elva.</p> <p>Vurdering: Det er krevende å få til å lafte opp hjørnet på nytt hvis ikke kledningen demonteres.</p> <p>Forslag: Kledningen merkes, demonteres og lagres mens istandsetting av lafteveggen pågår. Når hjørnene er ferdig laftet settes panelet på plass som opprinnelig.</p> <p>Byantikvaren i Trondheim</p> <p>Trøndelag fylkeskommune</p> |

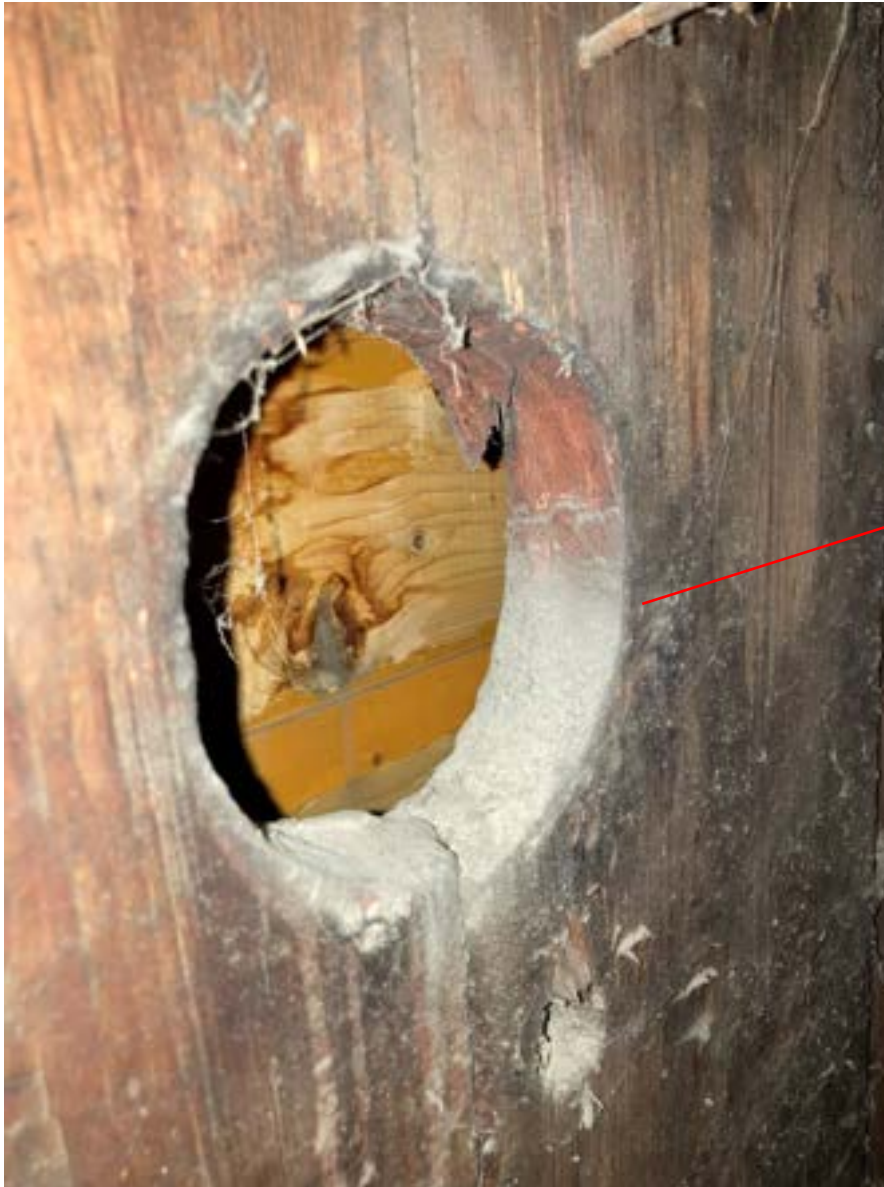
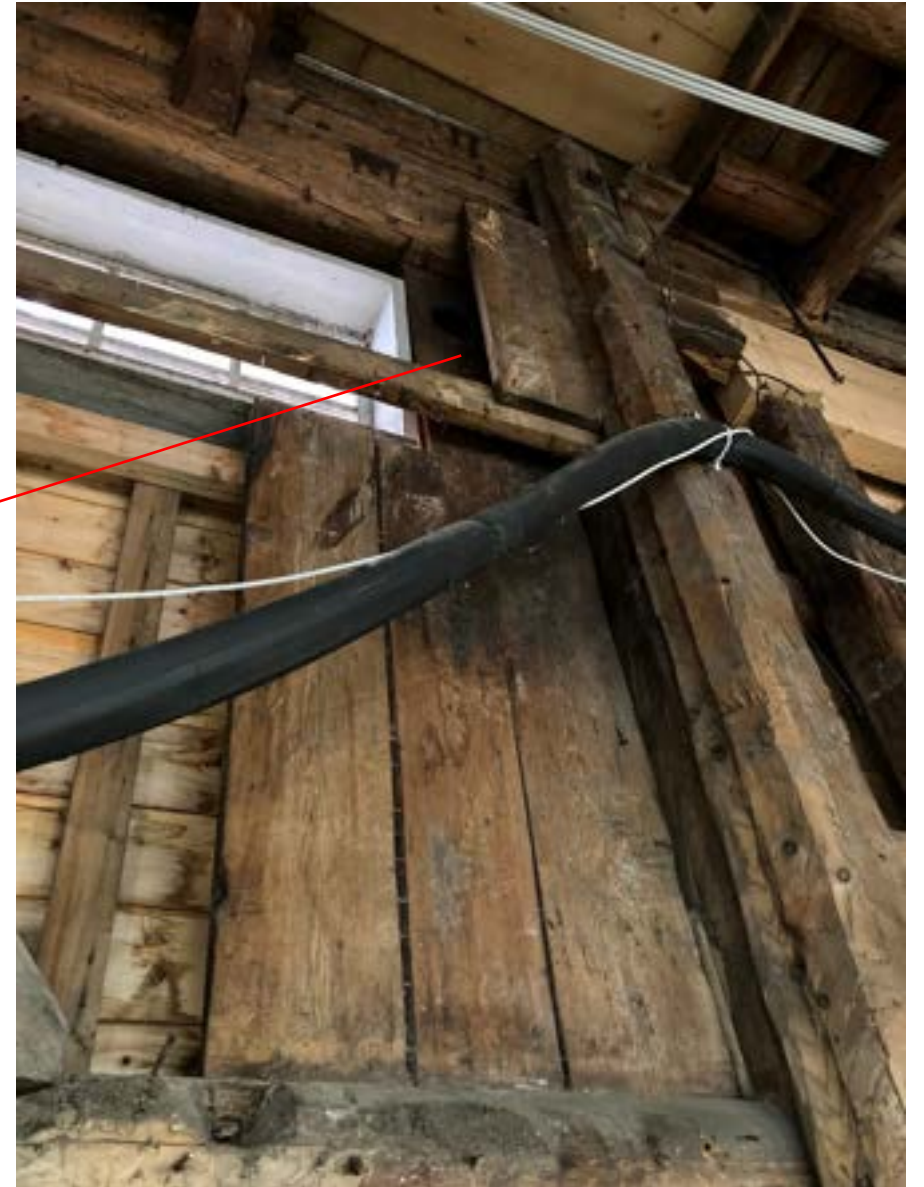
Tiler i Midtbrygga i vegg mot  
Kjøpmannsgata.

Tilene har hull som har  
sluppet lys og luft inn.  
Det er pigmentrester på  
tilene.  
To av de tre gjenværende  
tilene er delvis saget i for å  
tilpasses for innsetting av  
vindu.

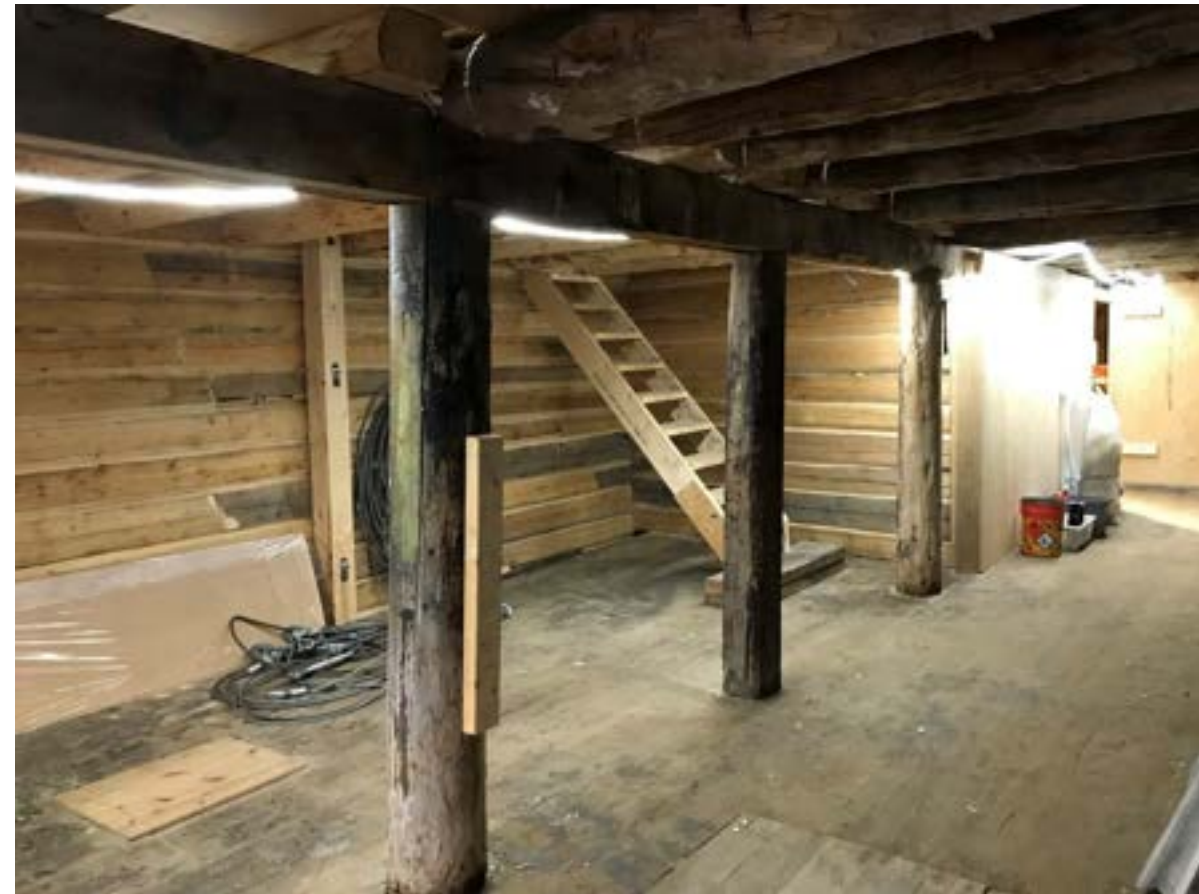
Foto: Sørbrygga, 1. etasje,  
21.09.2022. Laft i sørrygga  
er ferdigstilt.

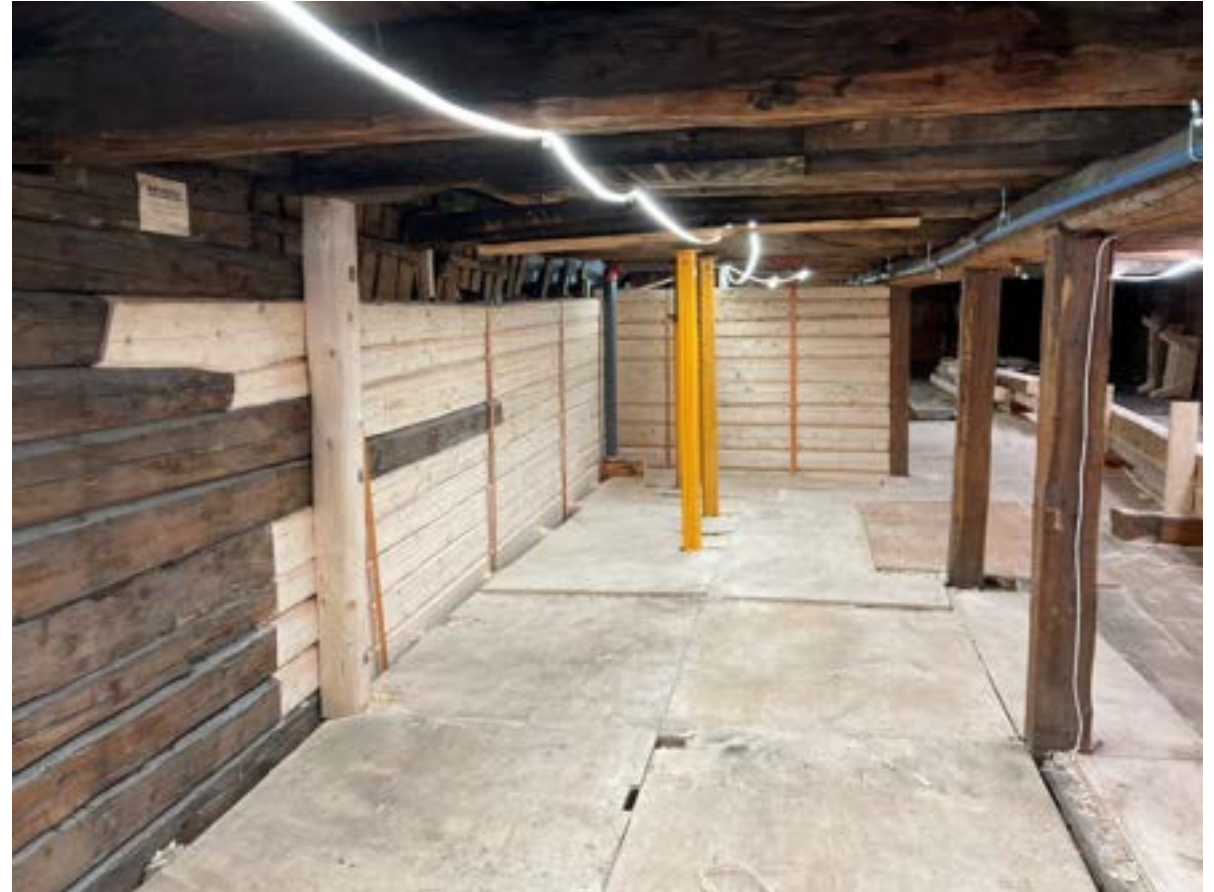
Foto: Nordbrygga, 4. etasje, 15.11.2022

De to øverste omfar er ryddet ferdige men ikke lagt på plass. Takkonstruksjonen må først istandsettes ferdig. Det samme med gulvåsene i 5. etasje som utbedres som del av takkonstruksjonen.

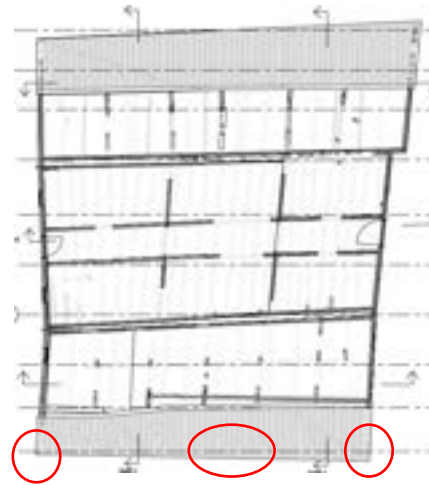
Hjørnet av raft mot sørøst er  
råteskadet og sperrer og takås  
må skiftes.

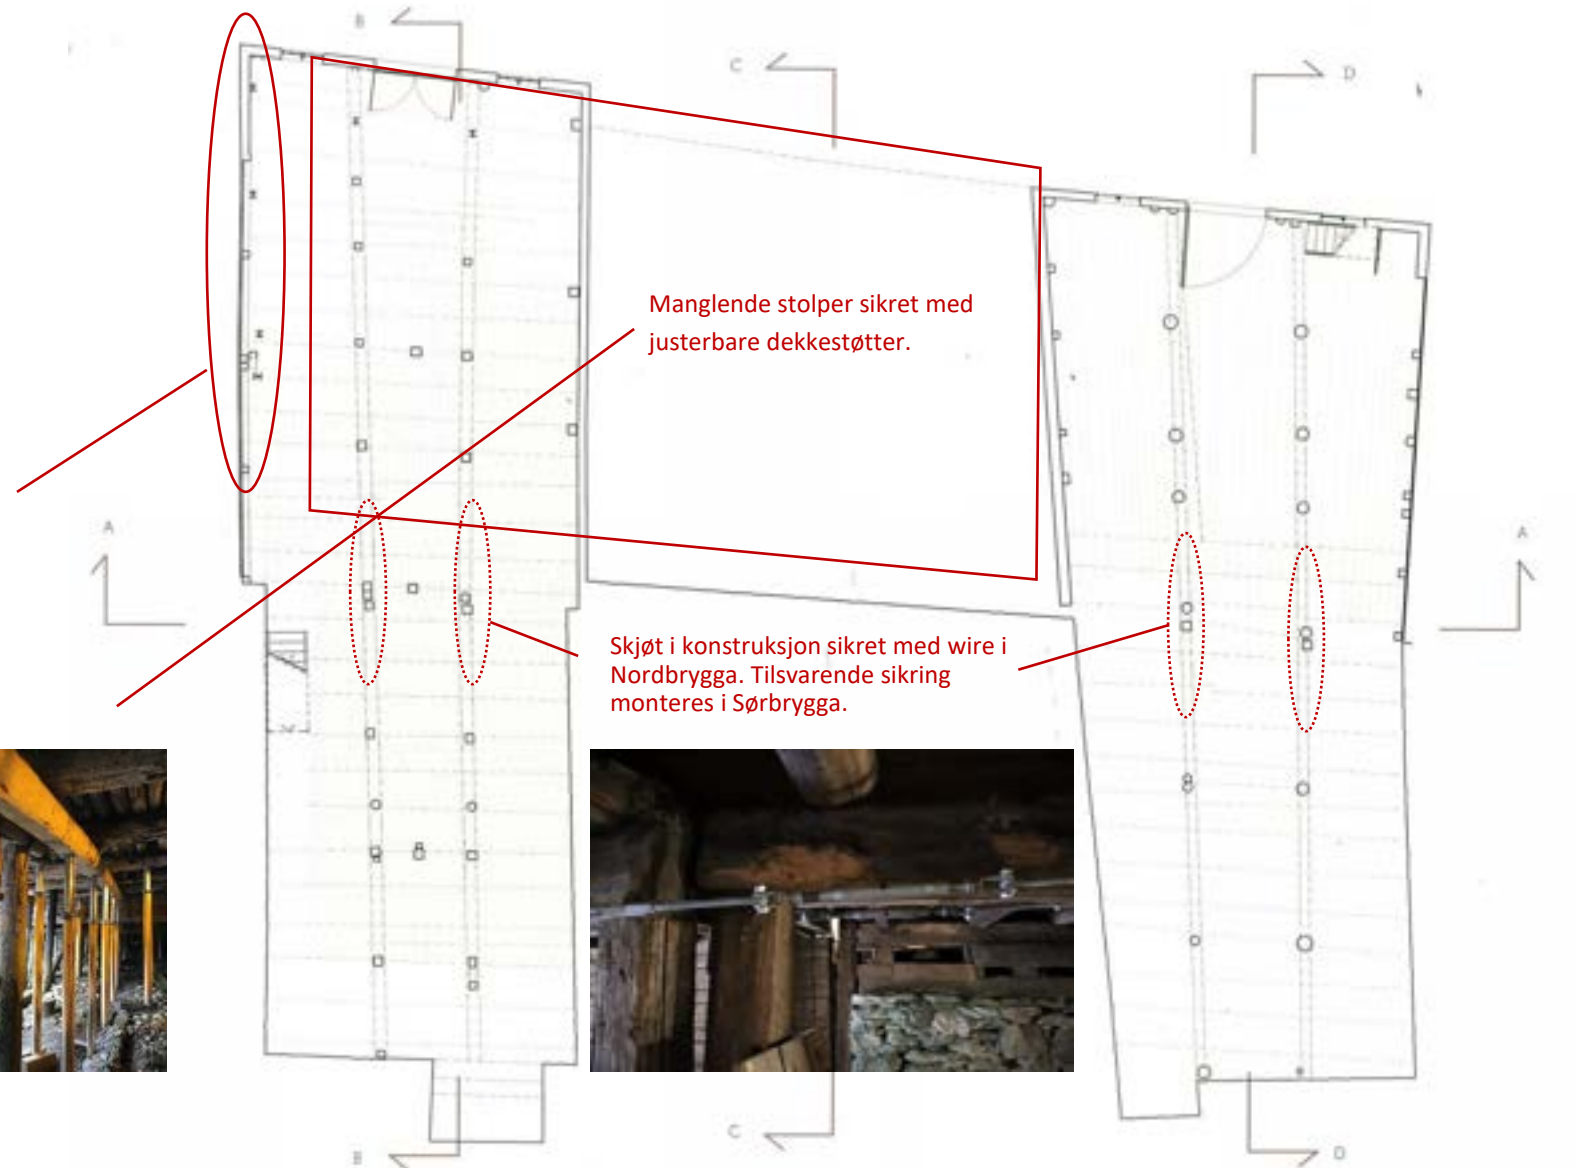
Jekkepunkt montert i stålskinner.

I 1986 er det montert stålskinner, noen gjennomgående i alle etasjer. De vil skiftes ut med laft. Lastene er midlertidig overført til sekundær stolpekonstruksjon og avstivet med wire.

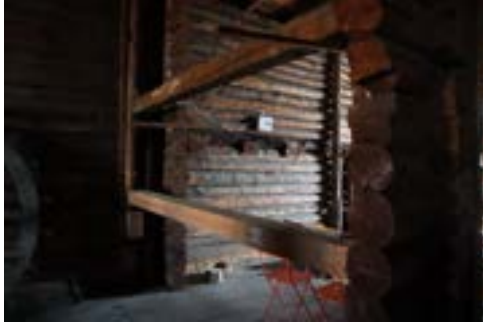
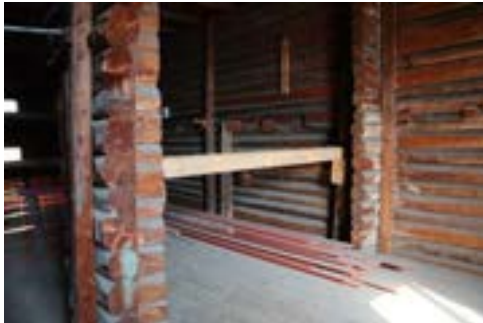
Manglende laftekonstruksjon er sikret.

Lafteveggen mot sør har store råteskader. Veggen istandsettes etter jekkeprosessen er avsluttet. Midt i veggen mot sør er laft skiftet med stolper. Lafteveggen må tilbakeføres slik at den er sammenhengende fra elva til gata.

Der det er råteskader kan wire monteres ved behov under jekking 3. etg. Legges Horisontalt.

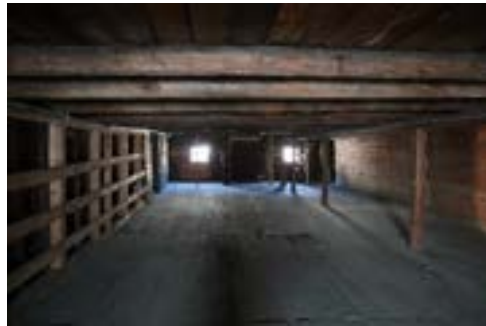
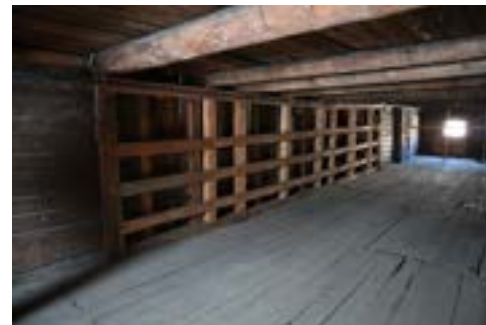
Lafteveggen mot sør har store råteskader. Vegggen istandsettes etter jekkeprosessen er avsluttet. Midt i vegggen mot sør er laft skiftet med stolper. Lafteveggen må tilbakeføres slik at den er sammenhengende fra elva til gata.

Ved råteskadet vegg kan wire monteres ved behov under jekkeprosess. Legges horisontalt. 4. etg.
