# Prosjektplan Huitfeldtbrygga

Oppdragsgiver:  
Huitfeldtbrygga AS

Ansvarlig søker:  
Tradisjonsbygg AS

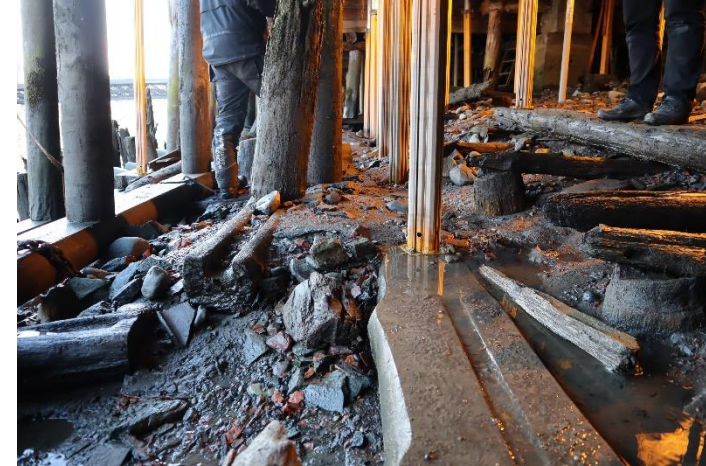
16. Midtbrygga. Nylagt  
bunnstokk 4. Det  
legges ny bindebjelke.

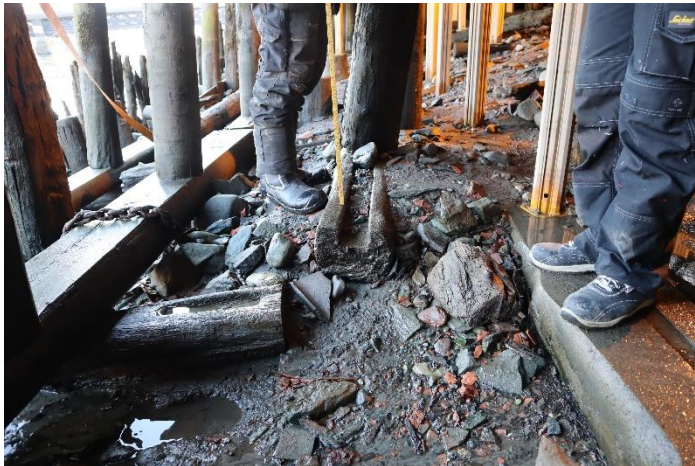
15. Midtbrygga.  
Reetablere bunnstokk  
3 som er fjernet. Det  
legges ny bindebjelke.

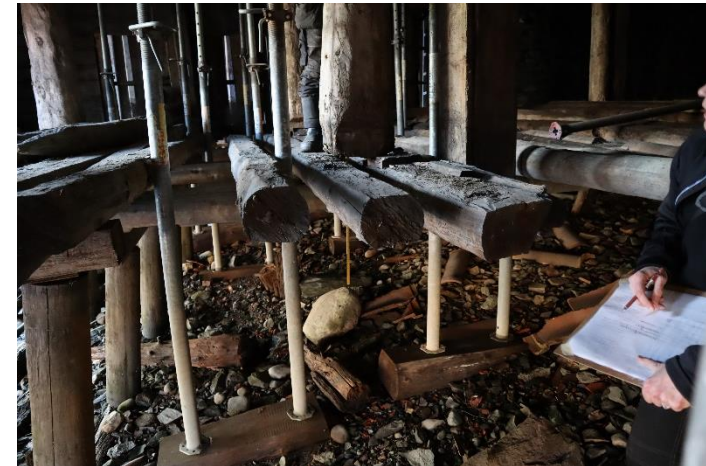
25. Sørbrygga.  
Eksisterende  
bunnstokk og  
stolperække fjernes.

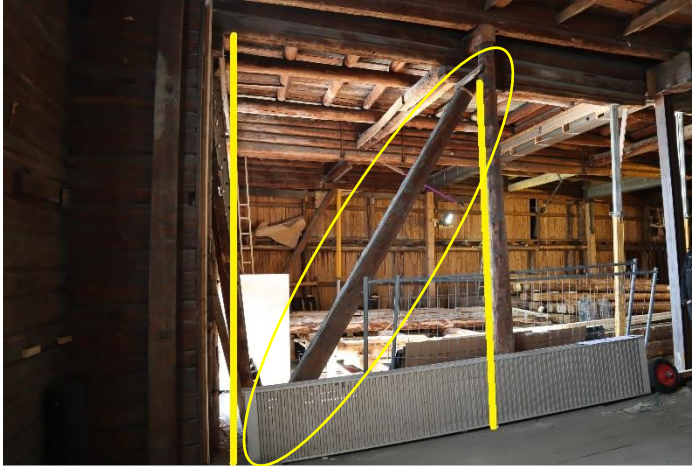
Midtbrygga. Strever  
yttervegg mot nord.

Strever støttes opp godt  
før jekking og tar over  
lastene til streveren, her  
vist med gult.

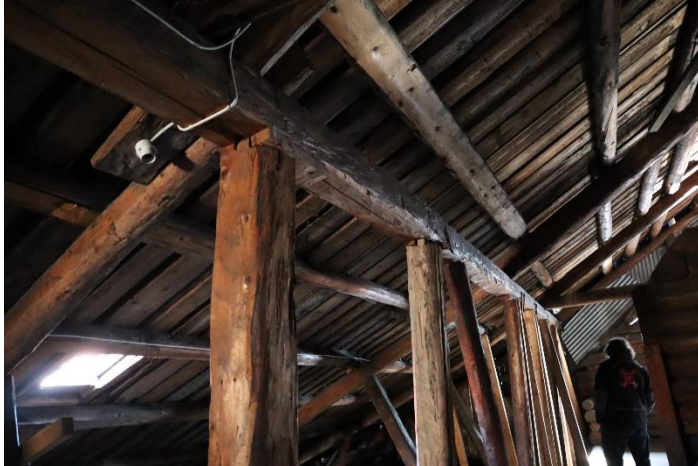
Takkonstruksjon over  
nordbrygga.

Det er stor slakk  
mellom bærebjelker  
og stolper i  
takkonstruksjonen.  
Noen stolper er  
bevegelige og noen er  
klosset opp på et  
tidligere tidspunkt.
