# Prosjektplan Huitfeldtbrygga

Oppdragsgiver:  
Huitfeldtbrygga AS

Ansvarlig søker:  
Tradisjonsbygg AS

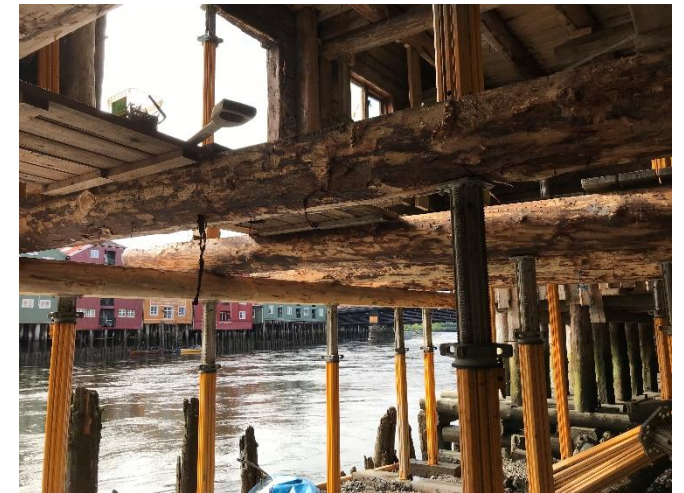
Sørbrygga under arbeid. Foto: 10.06.20

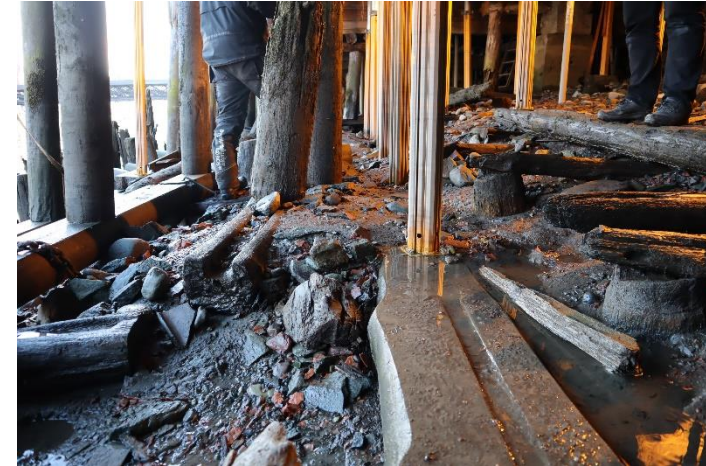
16. Midtbrygga. Nylagt  
bunnstokk 4. Det  
legges ny bindebjelke.

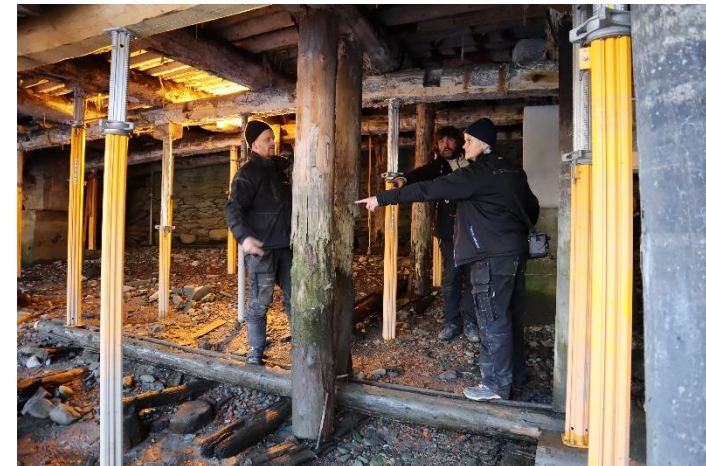
17 A. Stolper og  
bindebjelke  
reetableres ikke  
mellom bunnstokk 4  
og 5. Stolpene står  
mot dragere og ikke  
bindebjelke, og er  
trolig satt opp slik i en  
senere reparasjon.

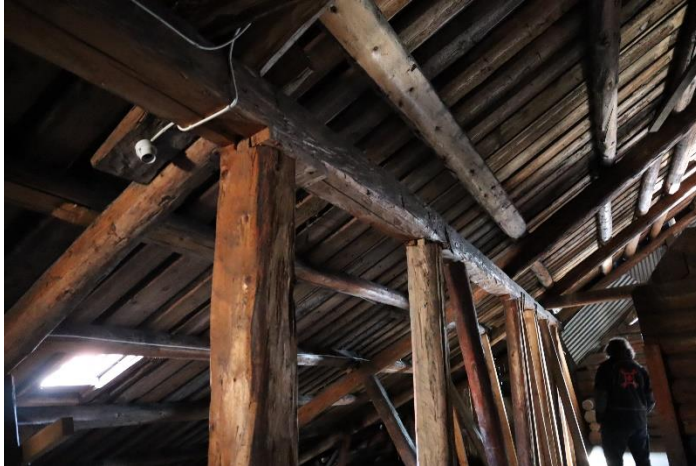
Takkonstruksjon over  
nordbrygga.

Det er stor slakk  
mellom bærebjelker  
og stolper i  
takkonstruksjonen.  
Noen stolper er  
bevegelige og noen er  
klosset opp på et  
tidligere tidspunkt.

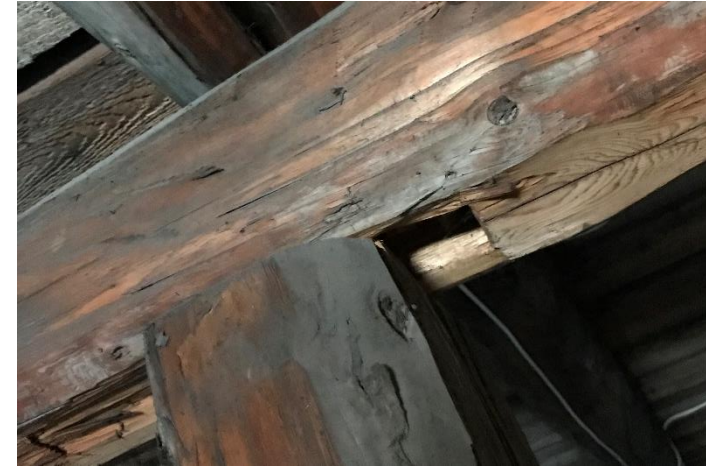
Takkonstruksjon over  
nordbrygga.

Det er stor slakk  
mellom bærebjelker  
og stolper i  
takkonstruksjonen.  
Noen stolper er  
bevegelige og noen er  
klosset opp på et  
tidligere tidspunkt.
