# Prosjektplan Huitfeldtbrygga

210706  
211202  
220923  
**221121 Gjeldende**

Tiltakshaver:  
Huitfeldtbrygga AS

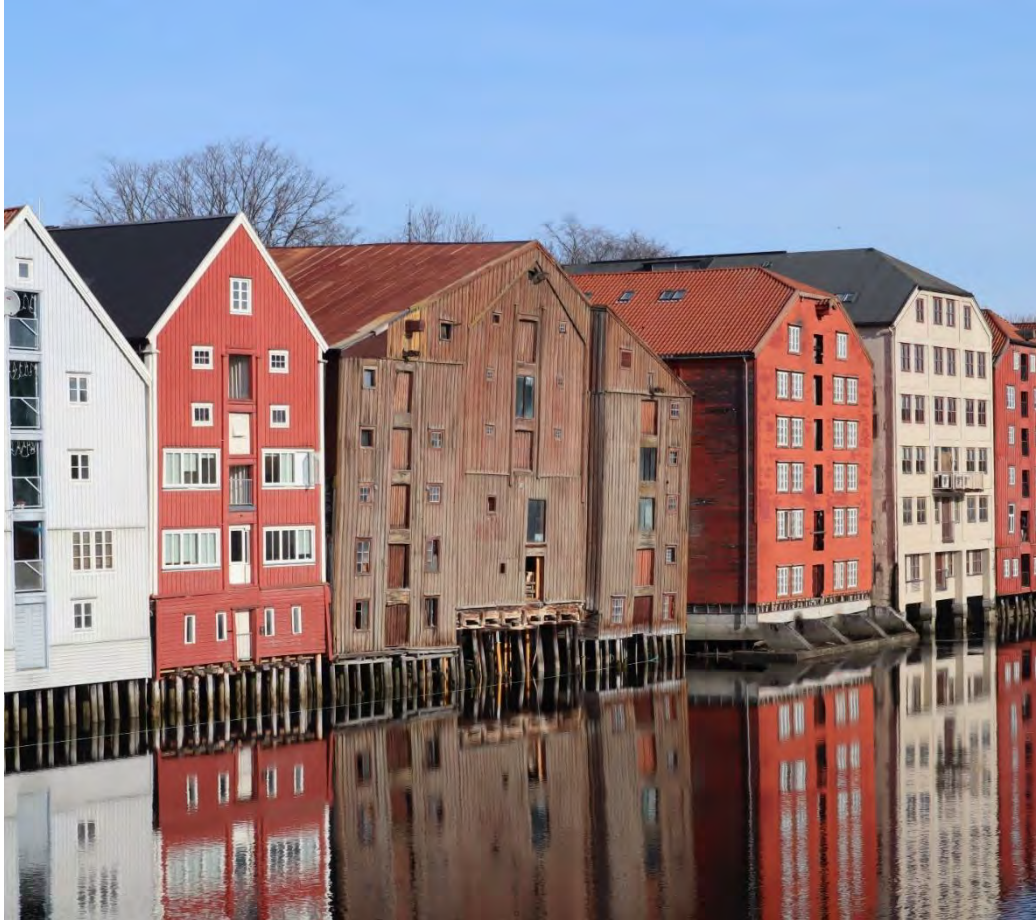
Brygga før og etter jekking.

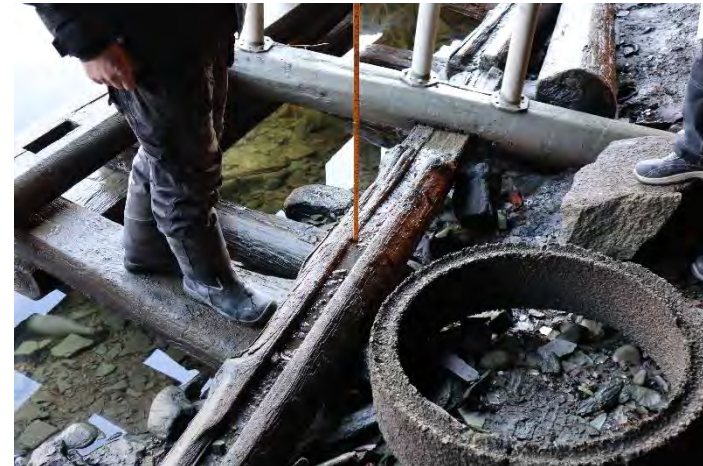
8. Nordbrygga.  
Gjenbrukt bunnstokk  
som ligger over  
kreosotstokken  
fjernes.

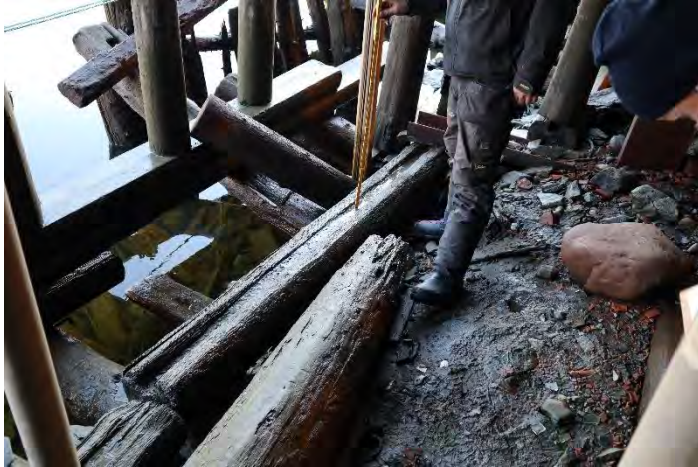
9. Nordbrygga.  
Gjenbrukt bunnstokk  
som ligger over  
kreosotstokken  
fjernes.

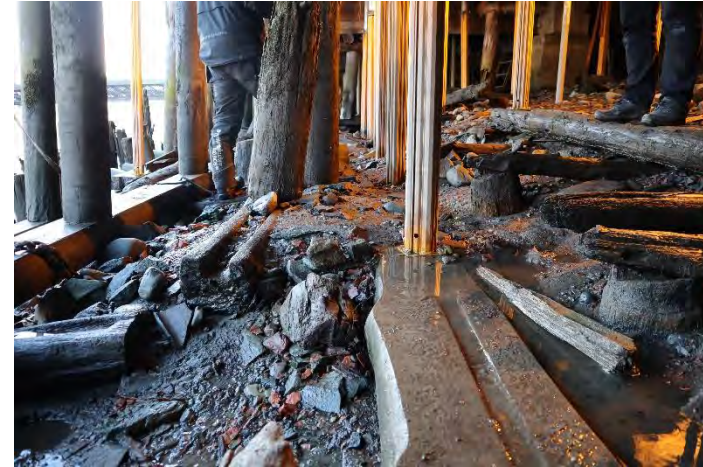
16. Midtbrygga. Nylagt  
bunnstokk 4. Det  
legges ny bindebjelke.

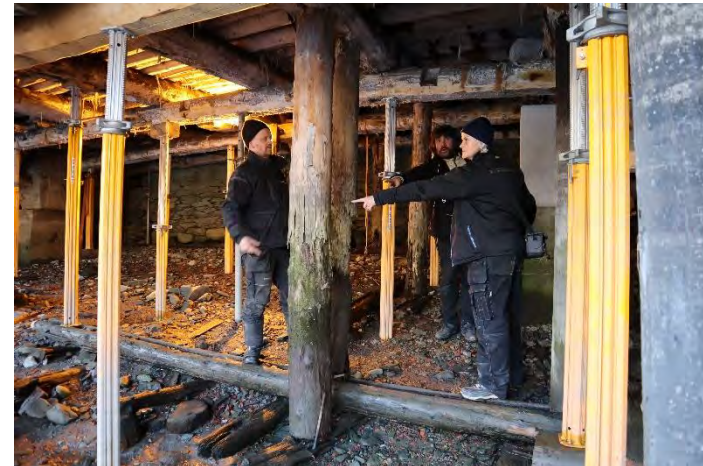
17 A. Stolper og  
bindebjelke  
reetableres ikke  
mellom bunnstokk 4  
og 5. Stolpene står  
mot drager og ikke  
bindebjelke, og er  
trolig satt opp slik i en  
senere reparasjon.

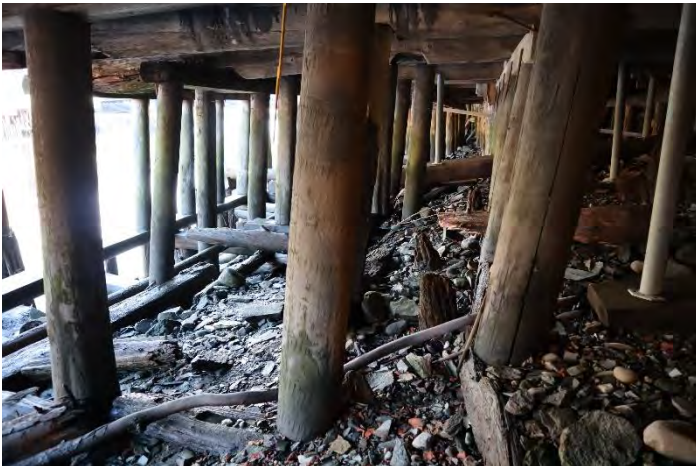
23. Sørbrygga. Det  
legges ny bunnstokk 4.

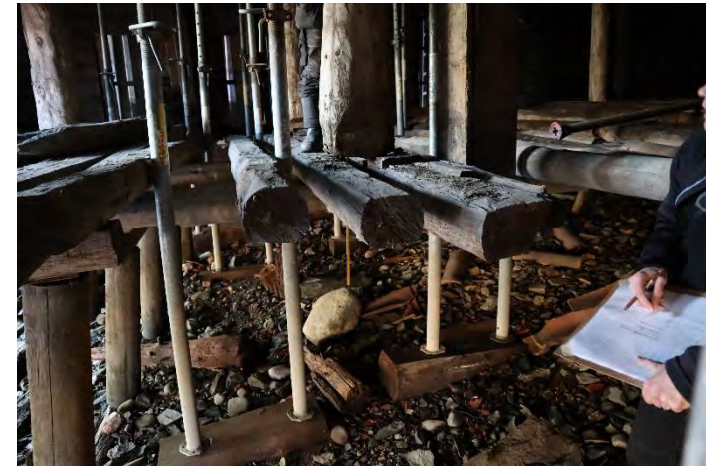
25. Sørbrygga.  
Eksisterende  
bunnstokk og  
stolperække fjernes.

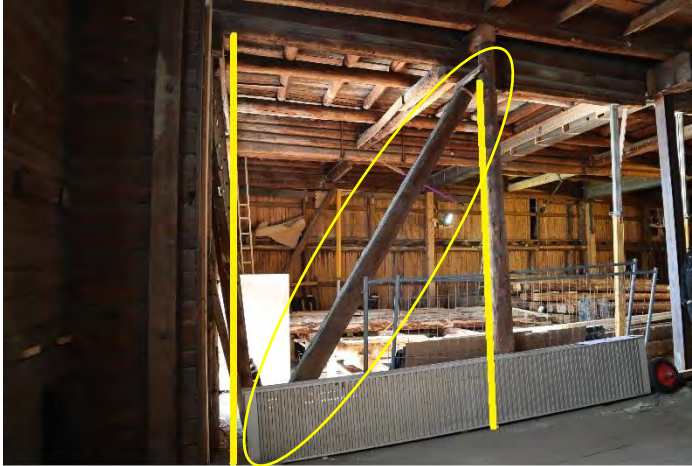
Midtbrygga. Strever  
yttervegg mot nord.

Strever støttes opp godt  
før jekking og tar over  
lastene til streveren, her  
vist med gult.

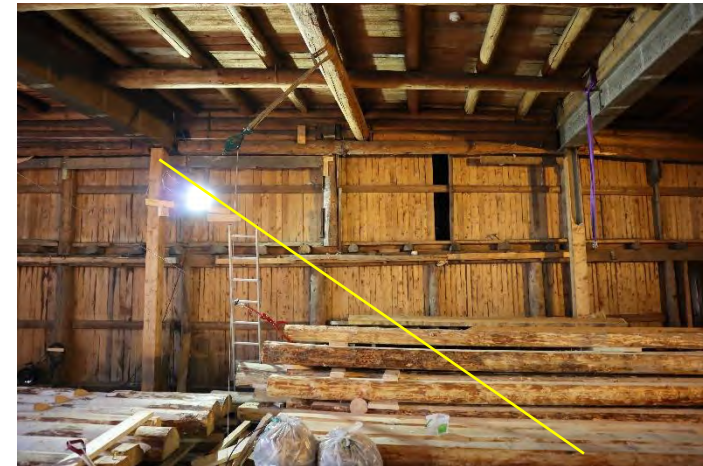
Midtbrygga. Mot sør  
Stålkjerne forsterkes med  
wire, merket med gult.

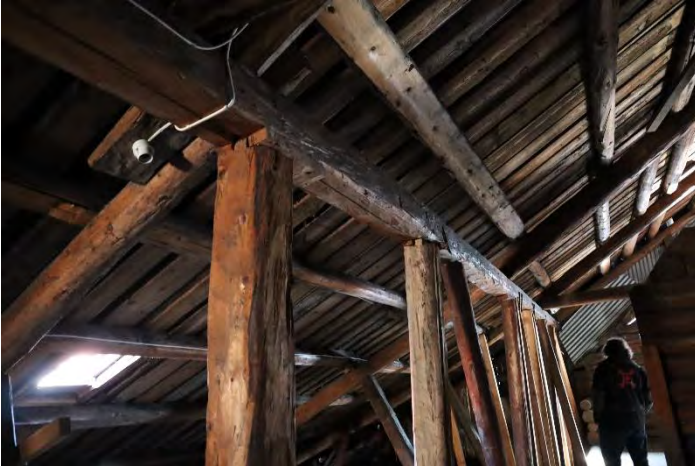
Takkonstruksjon over  
nordbrygga.

Det er stor slakk  
mellom bærebjelker  
og stolper i  
takkonstruksjonen.  
Noen stolper er  
bevegelige og noen er  
klosset opp på et  
tidligere tidspunkt.

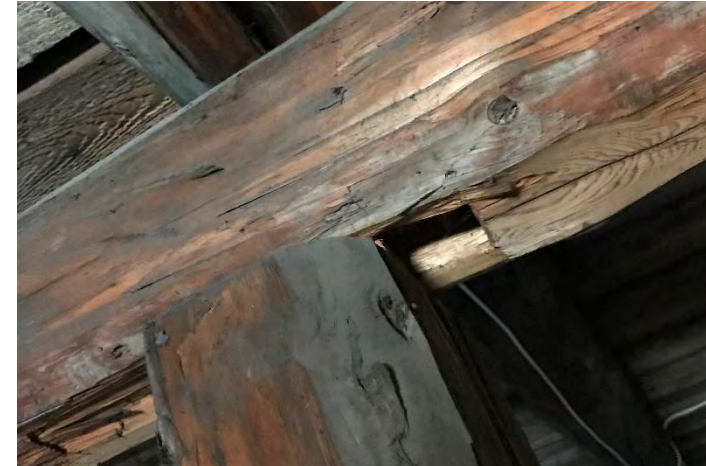
Takkonstruksjon over  
nordbrygga.

Det er stor slakk  
mellom bærebjelker  
og stolper i  
takkonstruksjonen.  
Noen stolper er  
bevegelige og noen er  
klosset opp på et  
tidligere tidspunkt.
