# Prosjektplan Huitfeldtbrygga

**23.03.12 Gjeldende**

Tiltakshaver:  
Huitfeldtbrygga AS

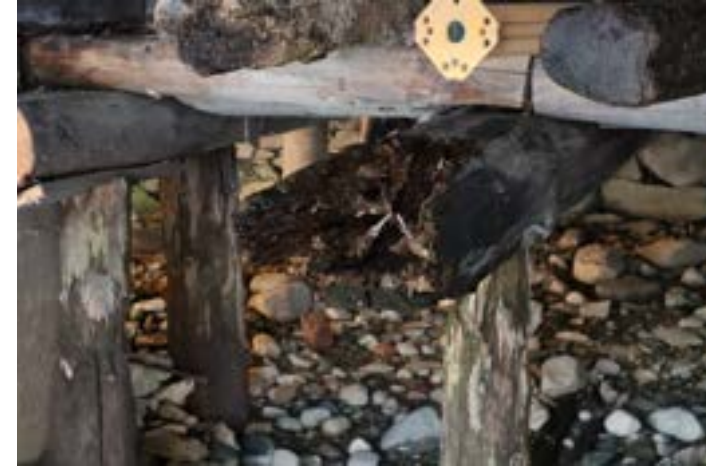
11 og 12. Nordbrygga.  
Bunnstokk 4, 5 og 6  
reetableres i henhold  
til spor i drager.

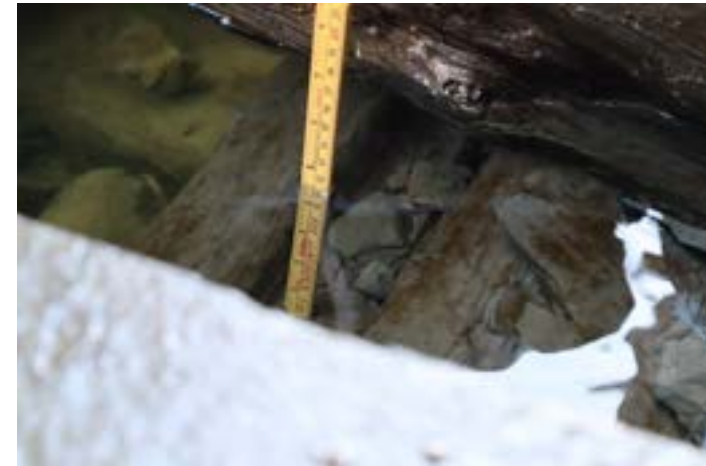
13. Midtbrygga.  
Eksisterende  
bunnstokk 2 må  
muligvis skiftes da  
tilstanden er ukjent.  
Benyttes hvis mulig.

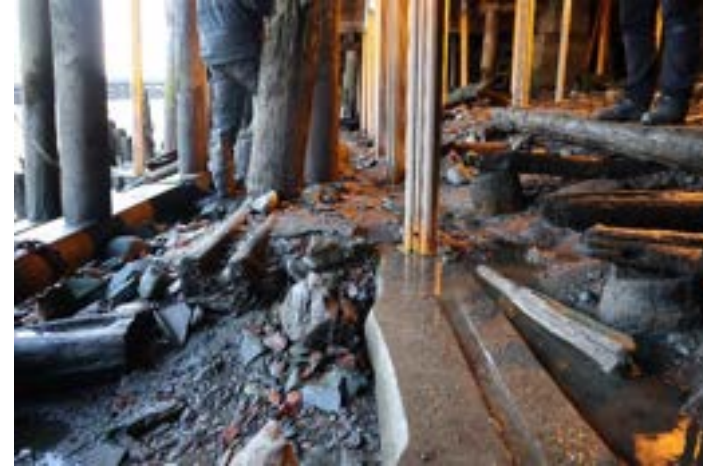
16. Midtbrygga. Nylagt  
bunnstokk 4. Det  
legges ny bindebjelke.

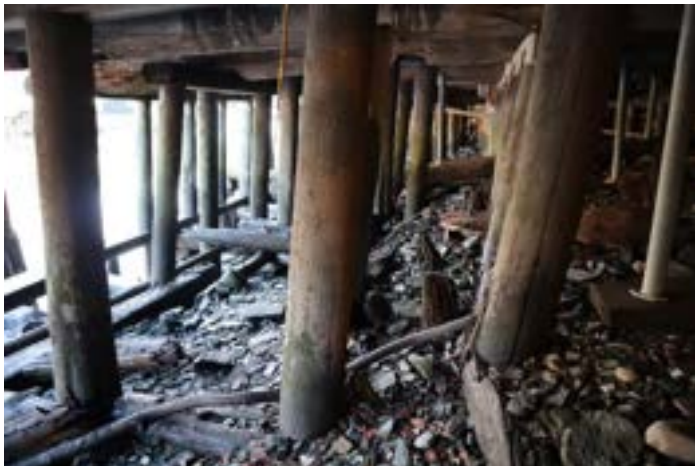
23. Sørbrygga. Det  
legges ny bunnstokk 4.

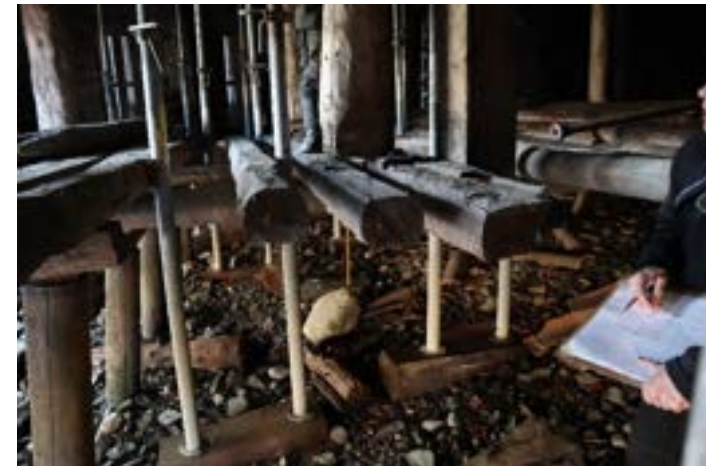
25. Sørbrygga.  
Eksisterende  
bunnstokk og  
stolperække fjernes.

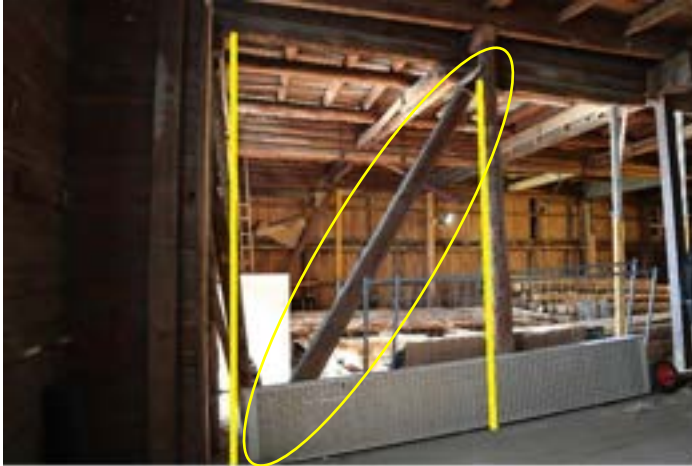
Midtbrygga. Strever  
yttervegg mot nord.

Strever støttes opp godt  
før jekking og tar over  
lastene til streveren, her  
vist med gult.

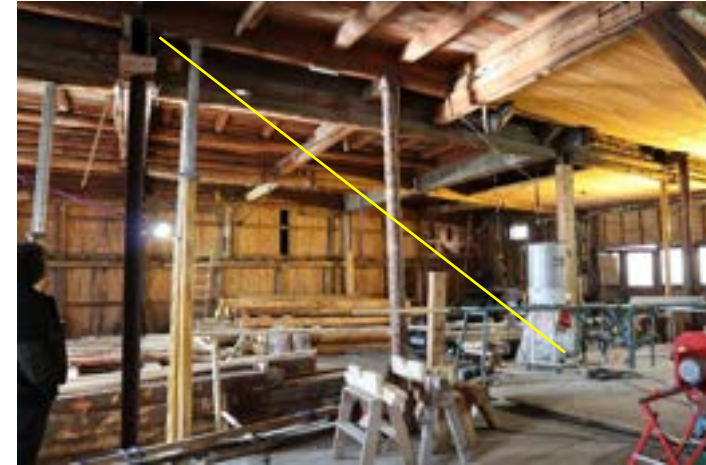
Midtbrygga. Mot Nord  
Stålkjernen forsterkes med  
wire, merket med gult.

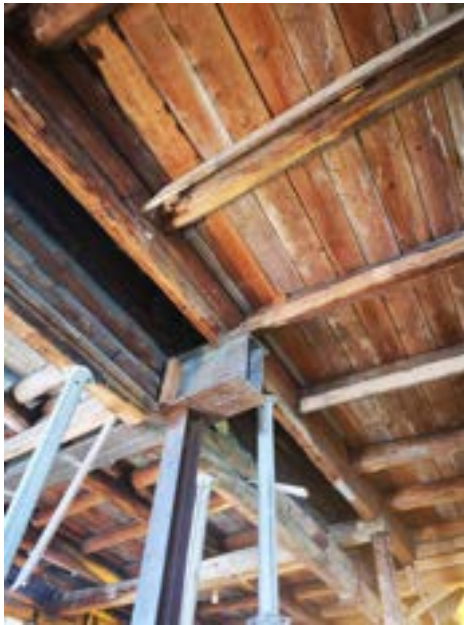
Nordbrygga hviler på  
ståldrager til øst i 1. etg.

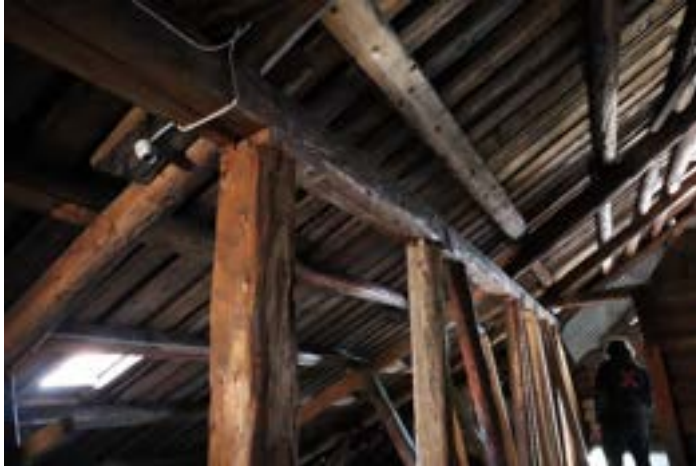
Takkonstruksjon over  
nordbrygga.

Det er stor slakk  
mellom bærebjelker  
og stolper i  
takkonstruksjonen.  
Noen stolper er  
bevegelige og noen er  
klosset opp på et  
tidligere tidspunkt.

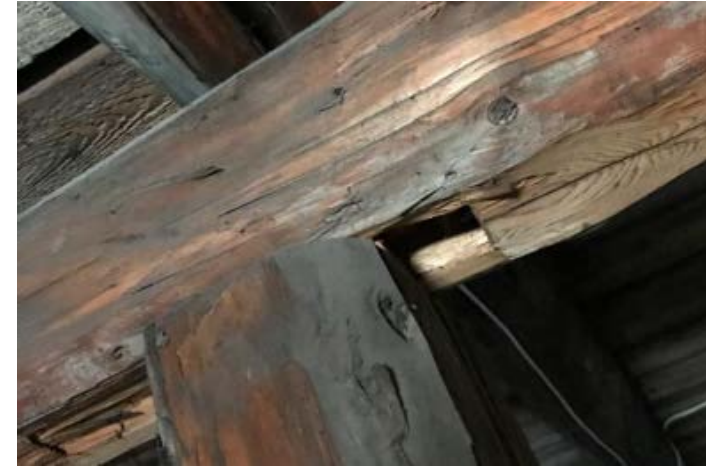
Takkonstruksjon over  
nordbrygga.

Det er stor slakk  
mellom bærebjelker  
og stolper i  
takkonstruksjonen.  
Noen stolper er  
bevegelige og noen er  
klosset opp på et  
tidligere tidspunkt.
