# Huitfeldtbrygga

Kjøpmannsgata 13, Trondheim.  
Huitfeldtbrygga AS

Forprosjekt Revidert 12.05.2021

## Rekonstruksjon av kai.

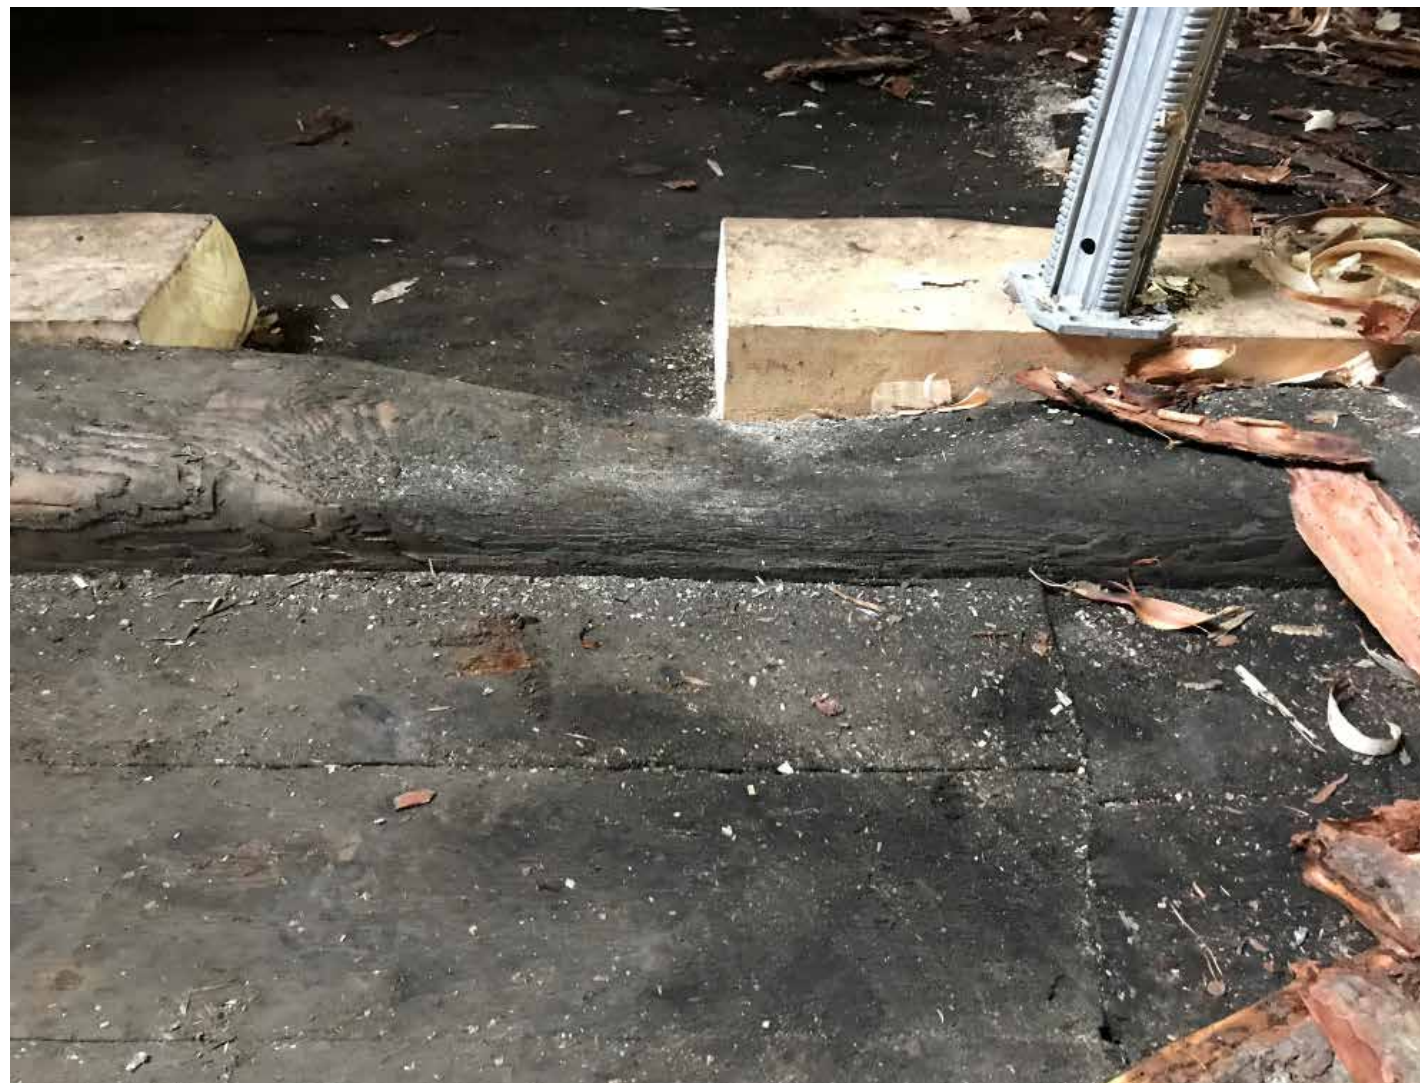
Som foto viser ser vi at gulvet i midtbrygga er skjøtet ca. 2 meter innenfor fasaden mot elva. Vi ser også at bjelkene er nedslitt.

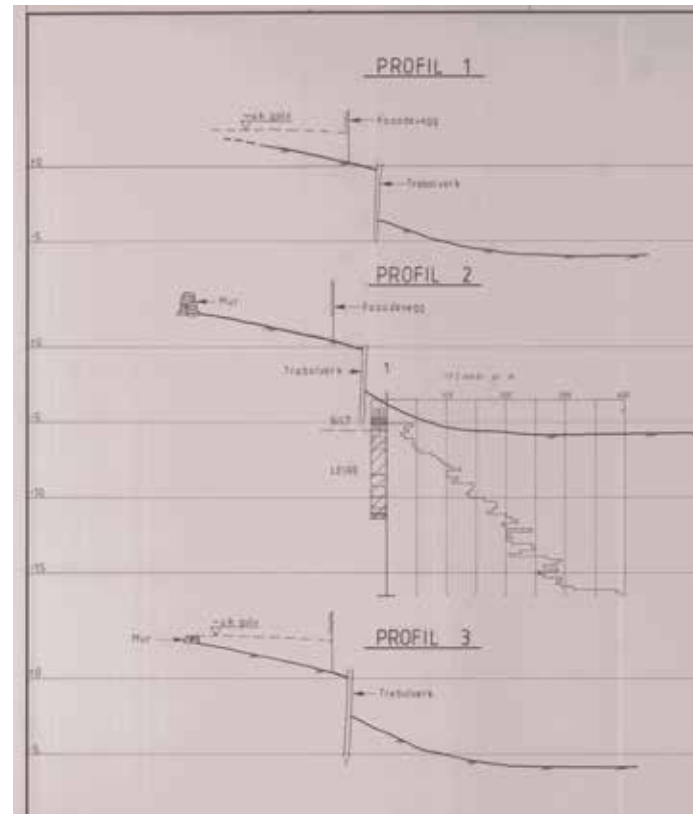
Utsnitt av tegning, Kummeneje, 14.02.1985.  
Se vedlegg A

Palisaderekken er høyst sansynlig ikke en del  
av opprinnelig kaikonstruksjon, men en eldre  
måte å spunte på. Palisaderekken er en del av  
sikring av grunnen og fundamenter.  
På oppmålingstegning utført av Kummeneje  
14.02.1985 er palisaderekken beskrevet som  
trebolverk. Utsnitt av tegningen kan ses til  
høyre.

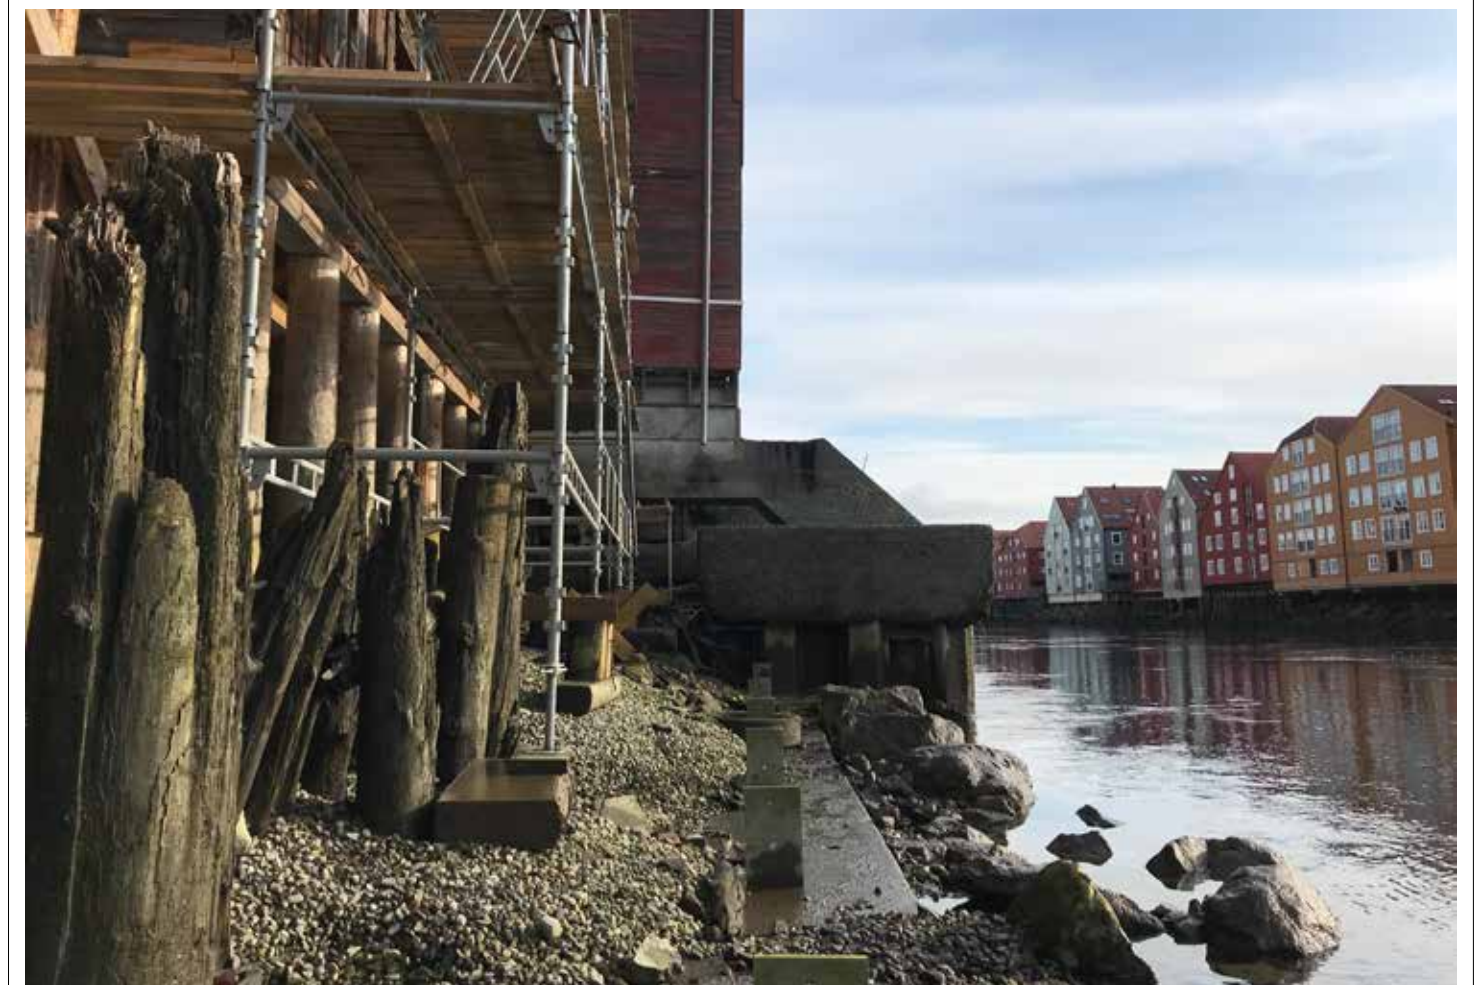
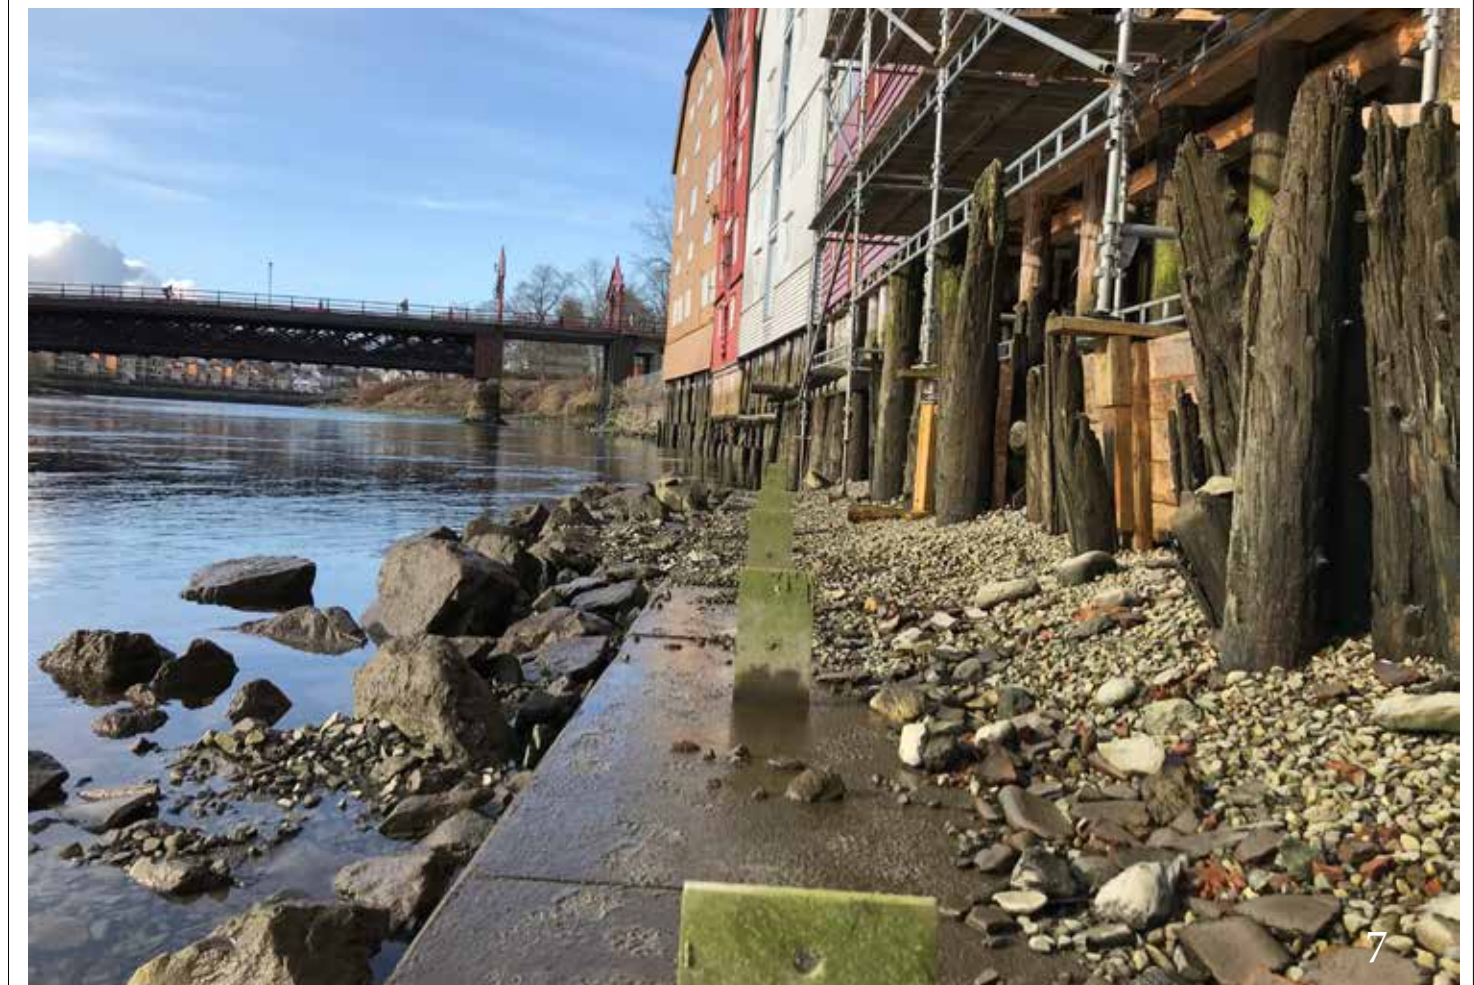
Foto øverst til høyre viser kaifundamentene  
utenfor palisaderekken sett mot nord.

Foto nederst til høyre viser kaifundamentene  
utenfor palisaderekken sett mot sør.

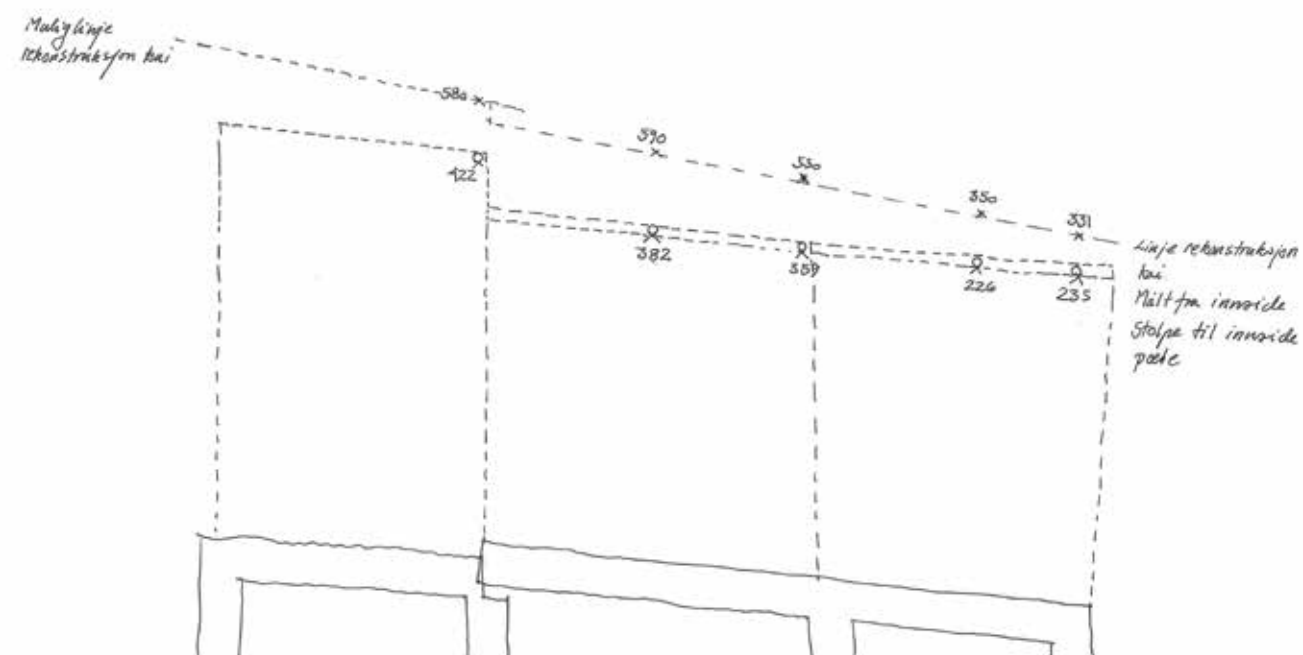
Måling av palisaderekke i samarbeid med Byantikvaren for plassering av fundamenter til  
rekonstruksjon av kai. Skisse av 23.10.2018. Se vedlegg B.

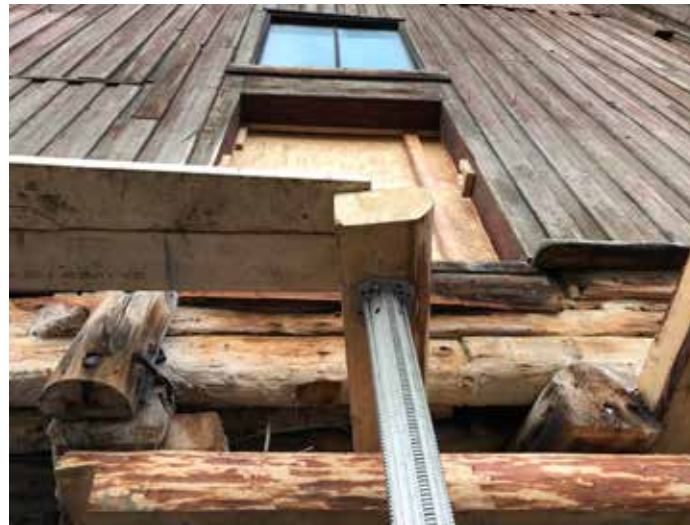
Hoveddrager under kaia ligger ann på bindebjelken som ses nederst i bildet over.

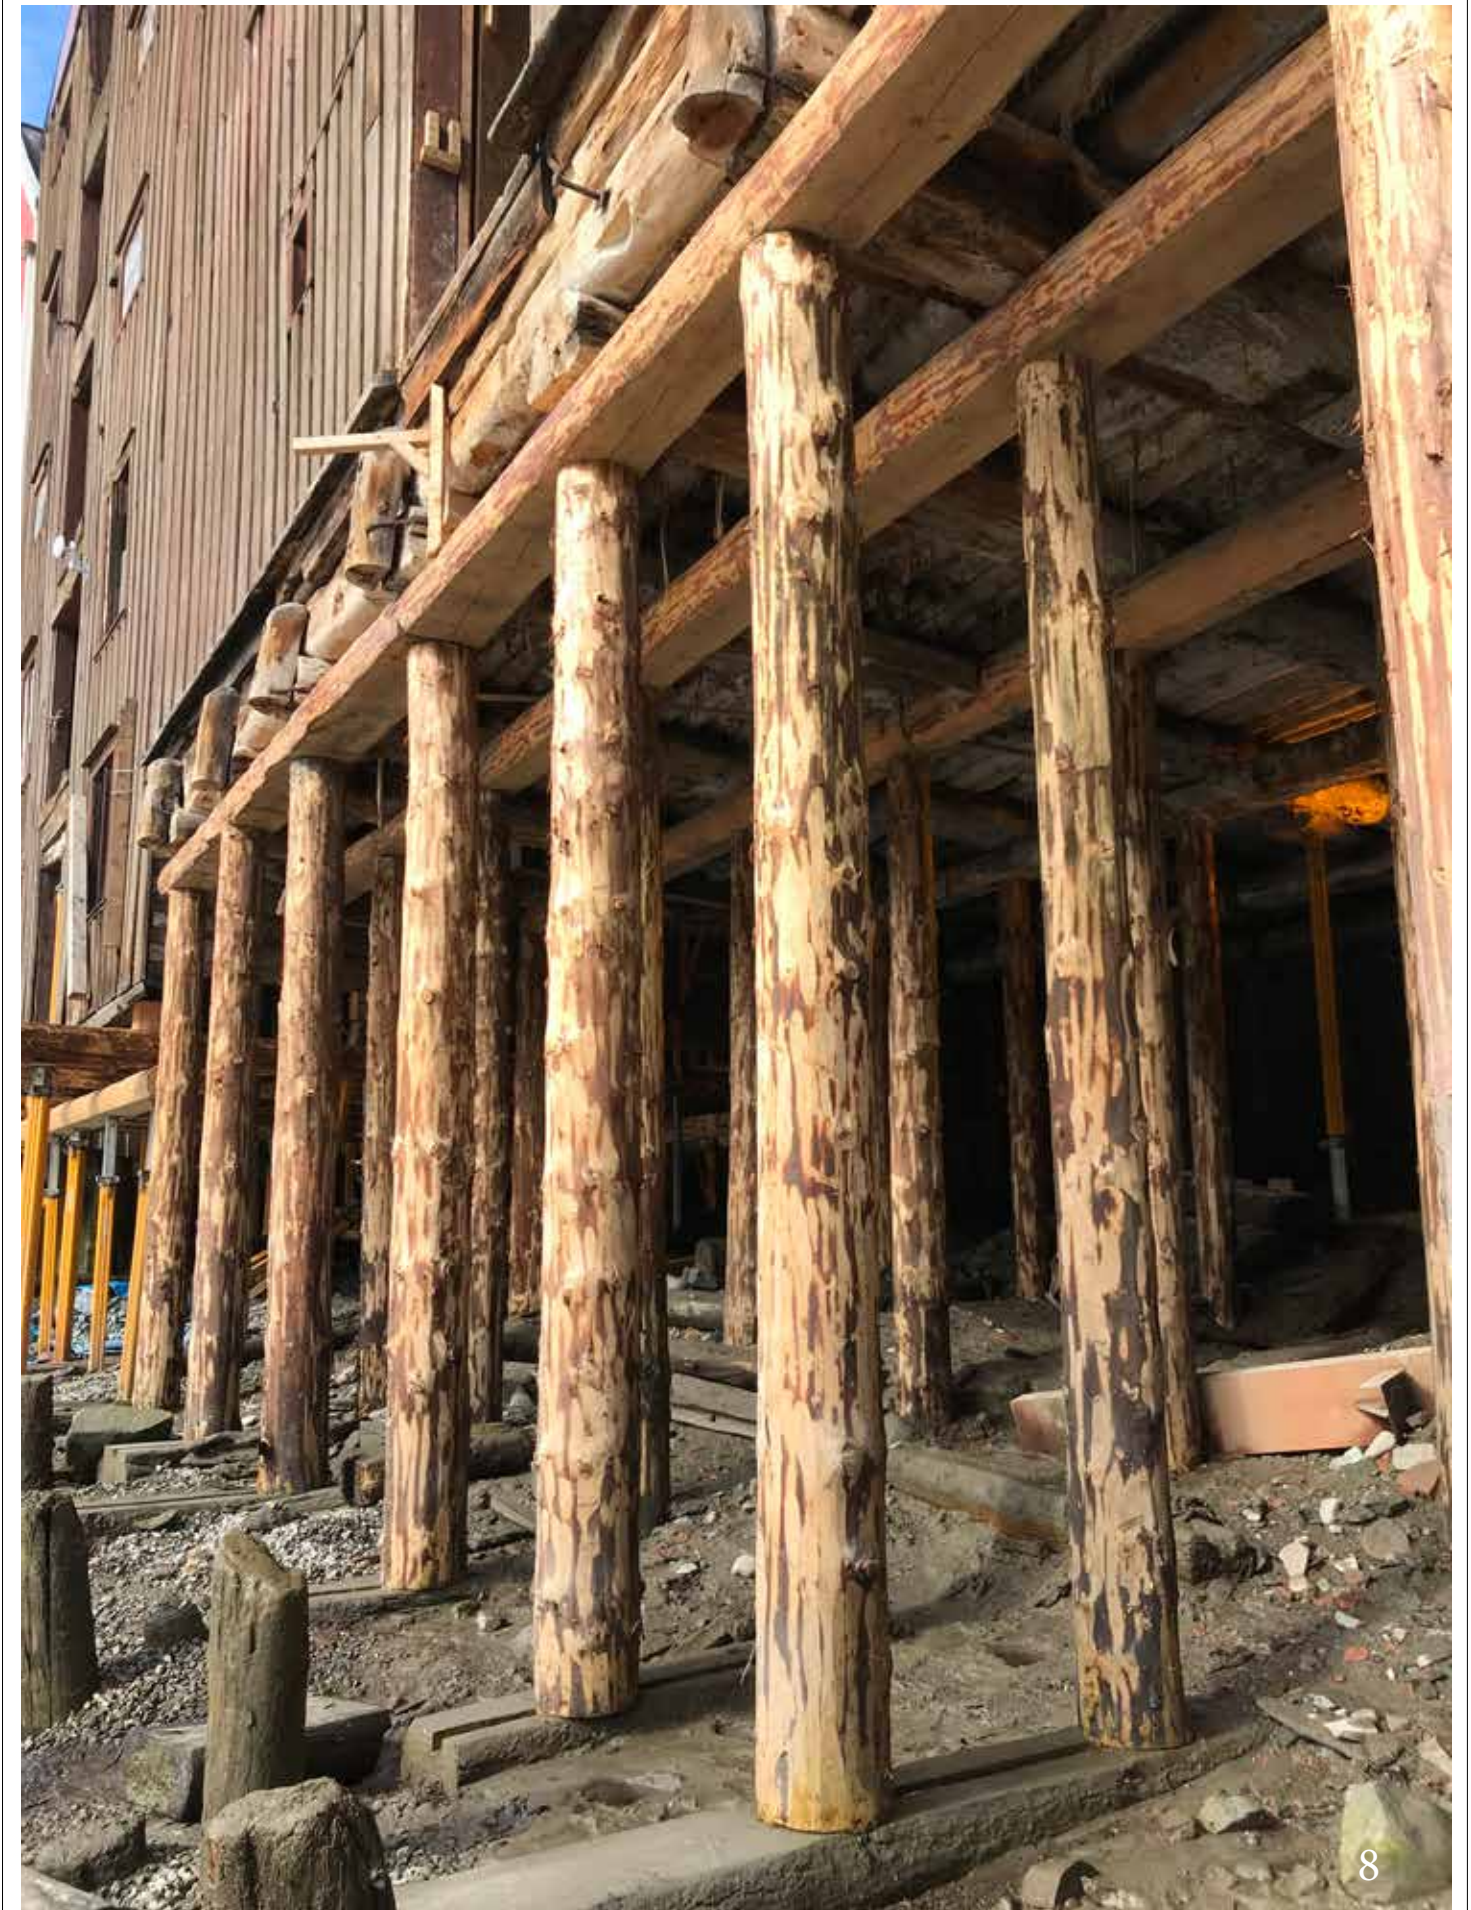
# Situasjonsplan

Viser kaiens utstrekning og eksisterende betongfundament. Mål 1:200

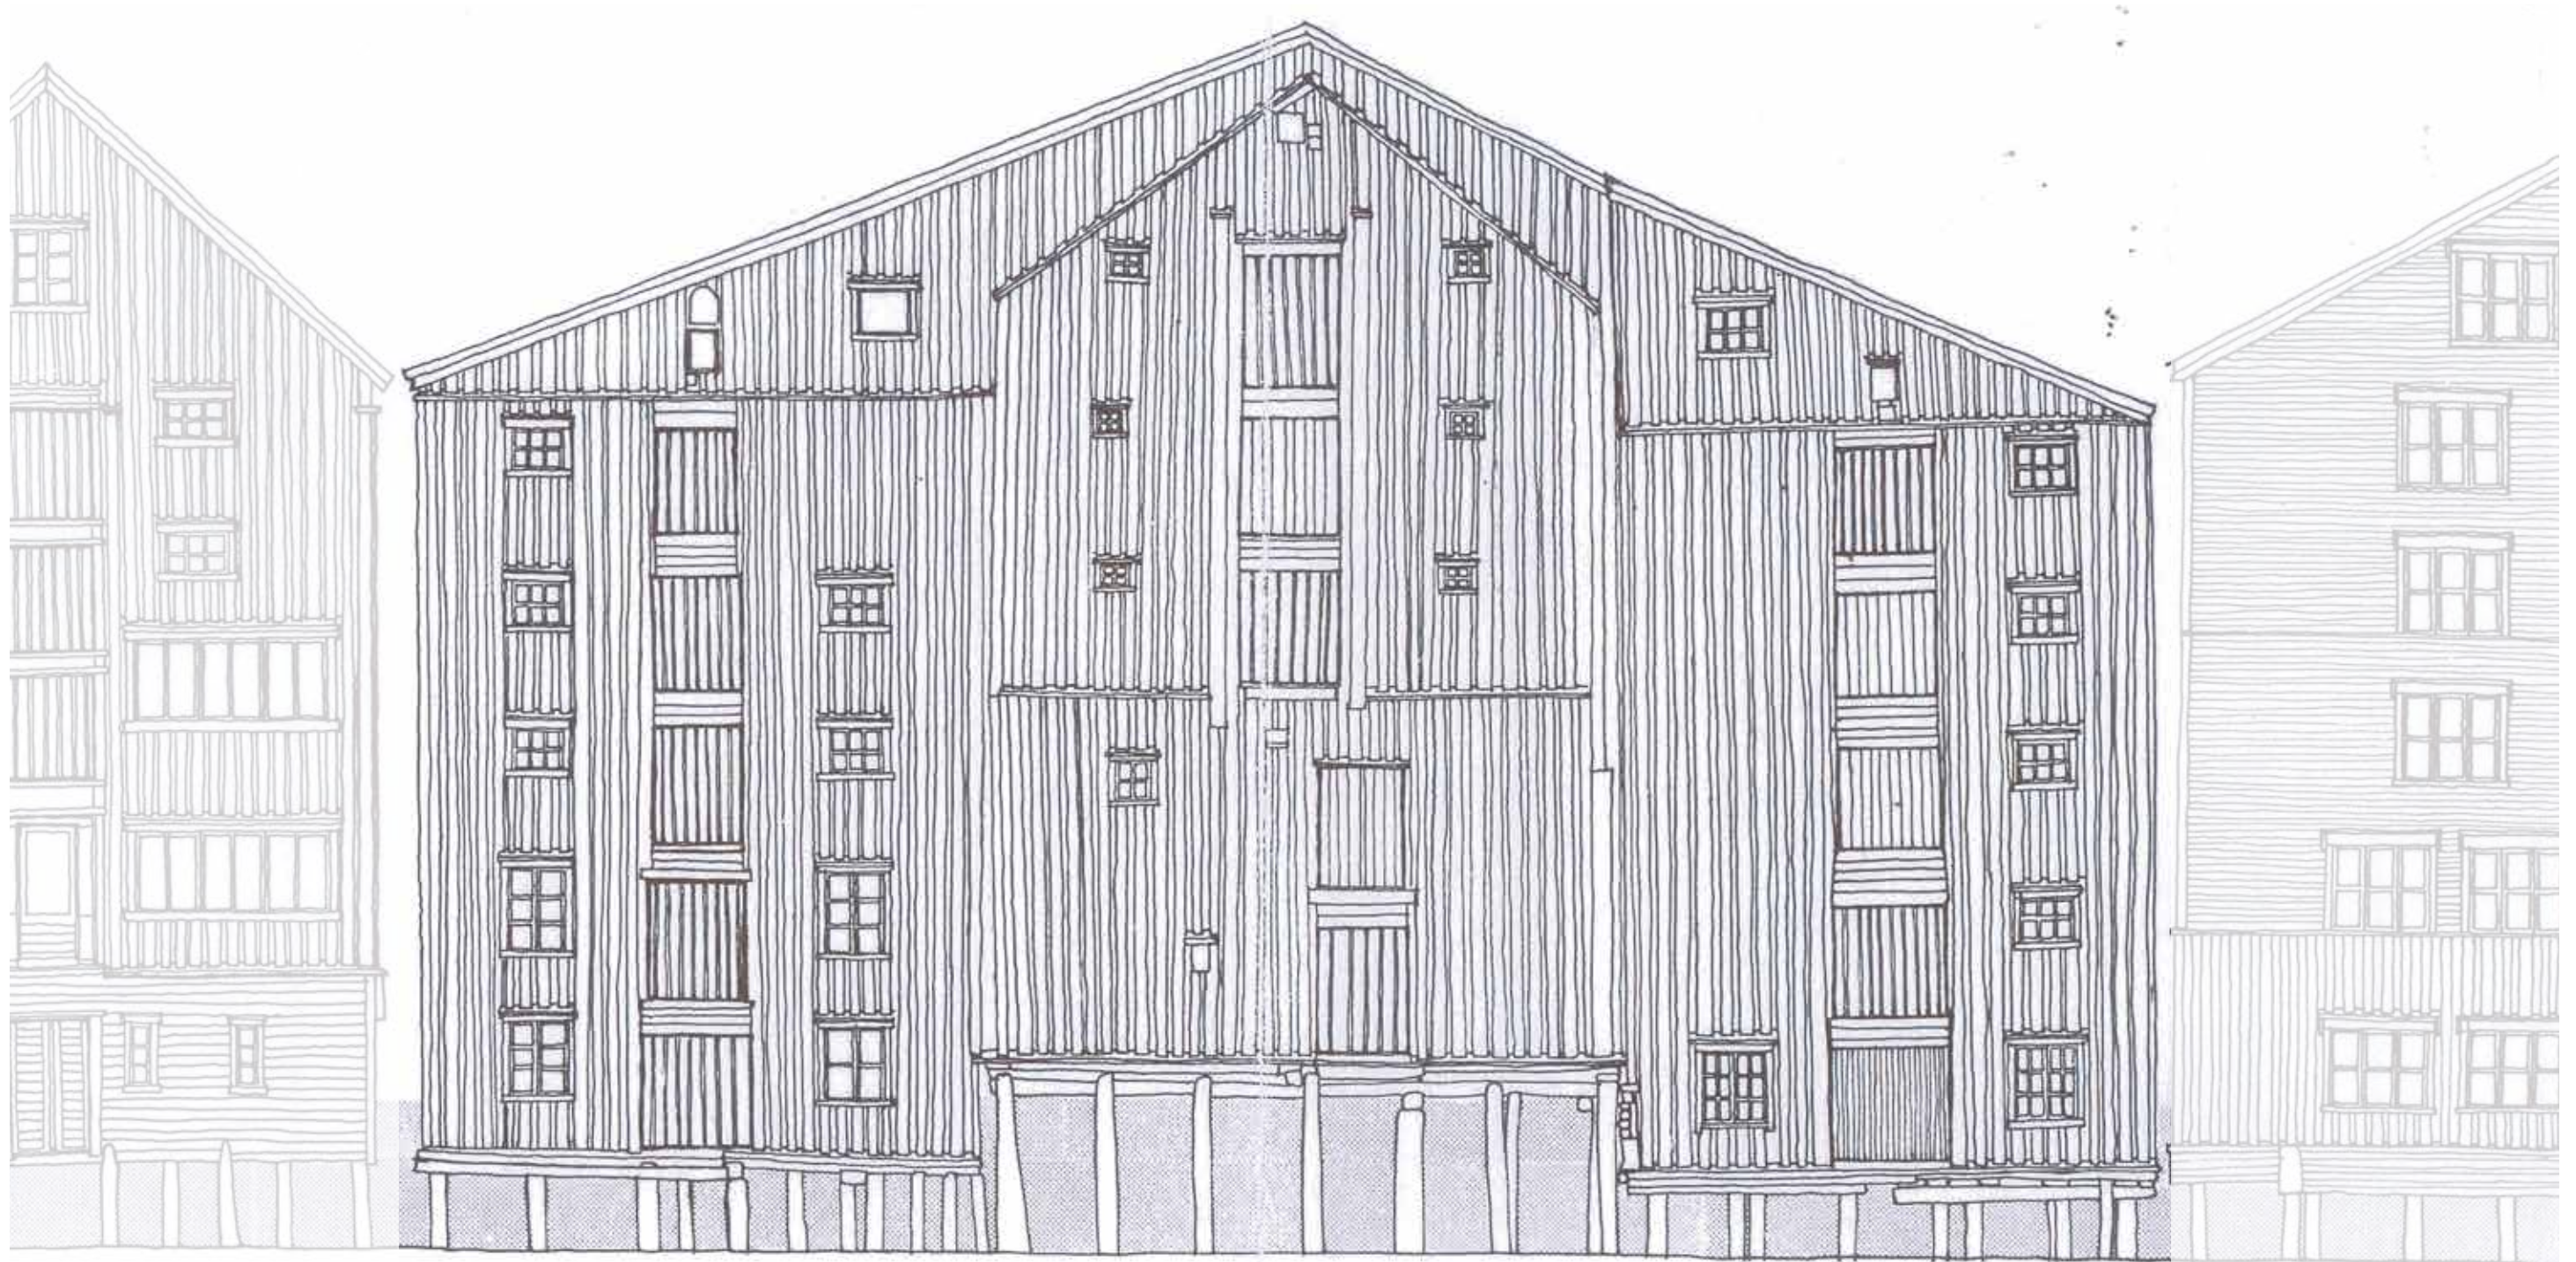
# Rekonstruksjon av kai. Plan.

Planprinsipp 1: 100. Hovedmal er angitt på  
situasjonsplan.

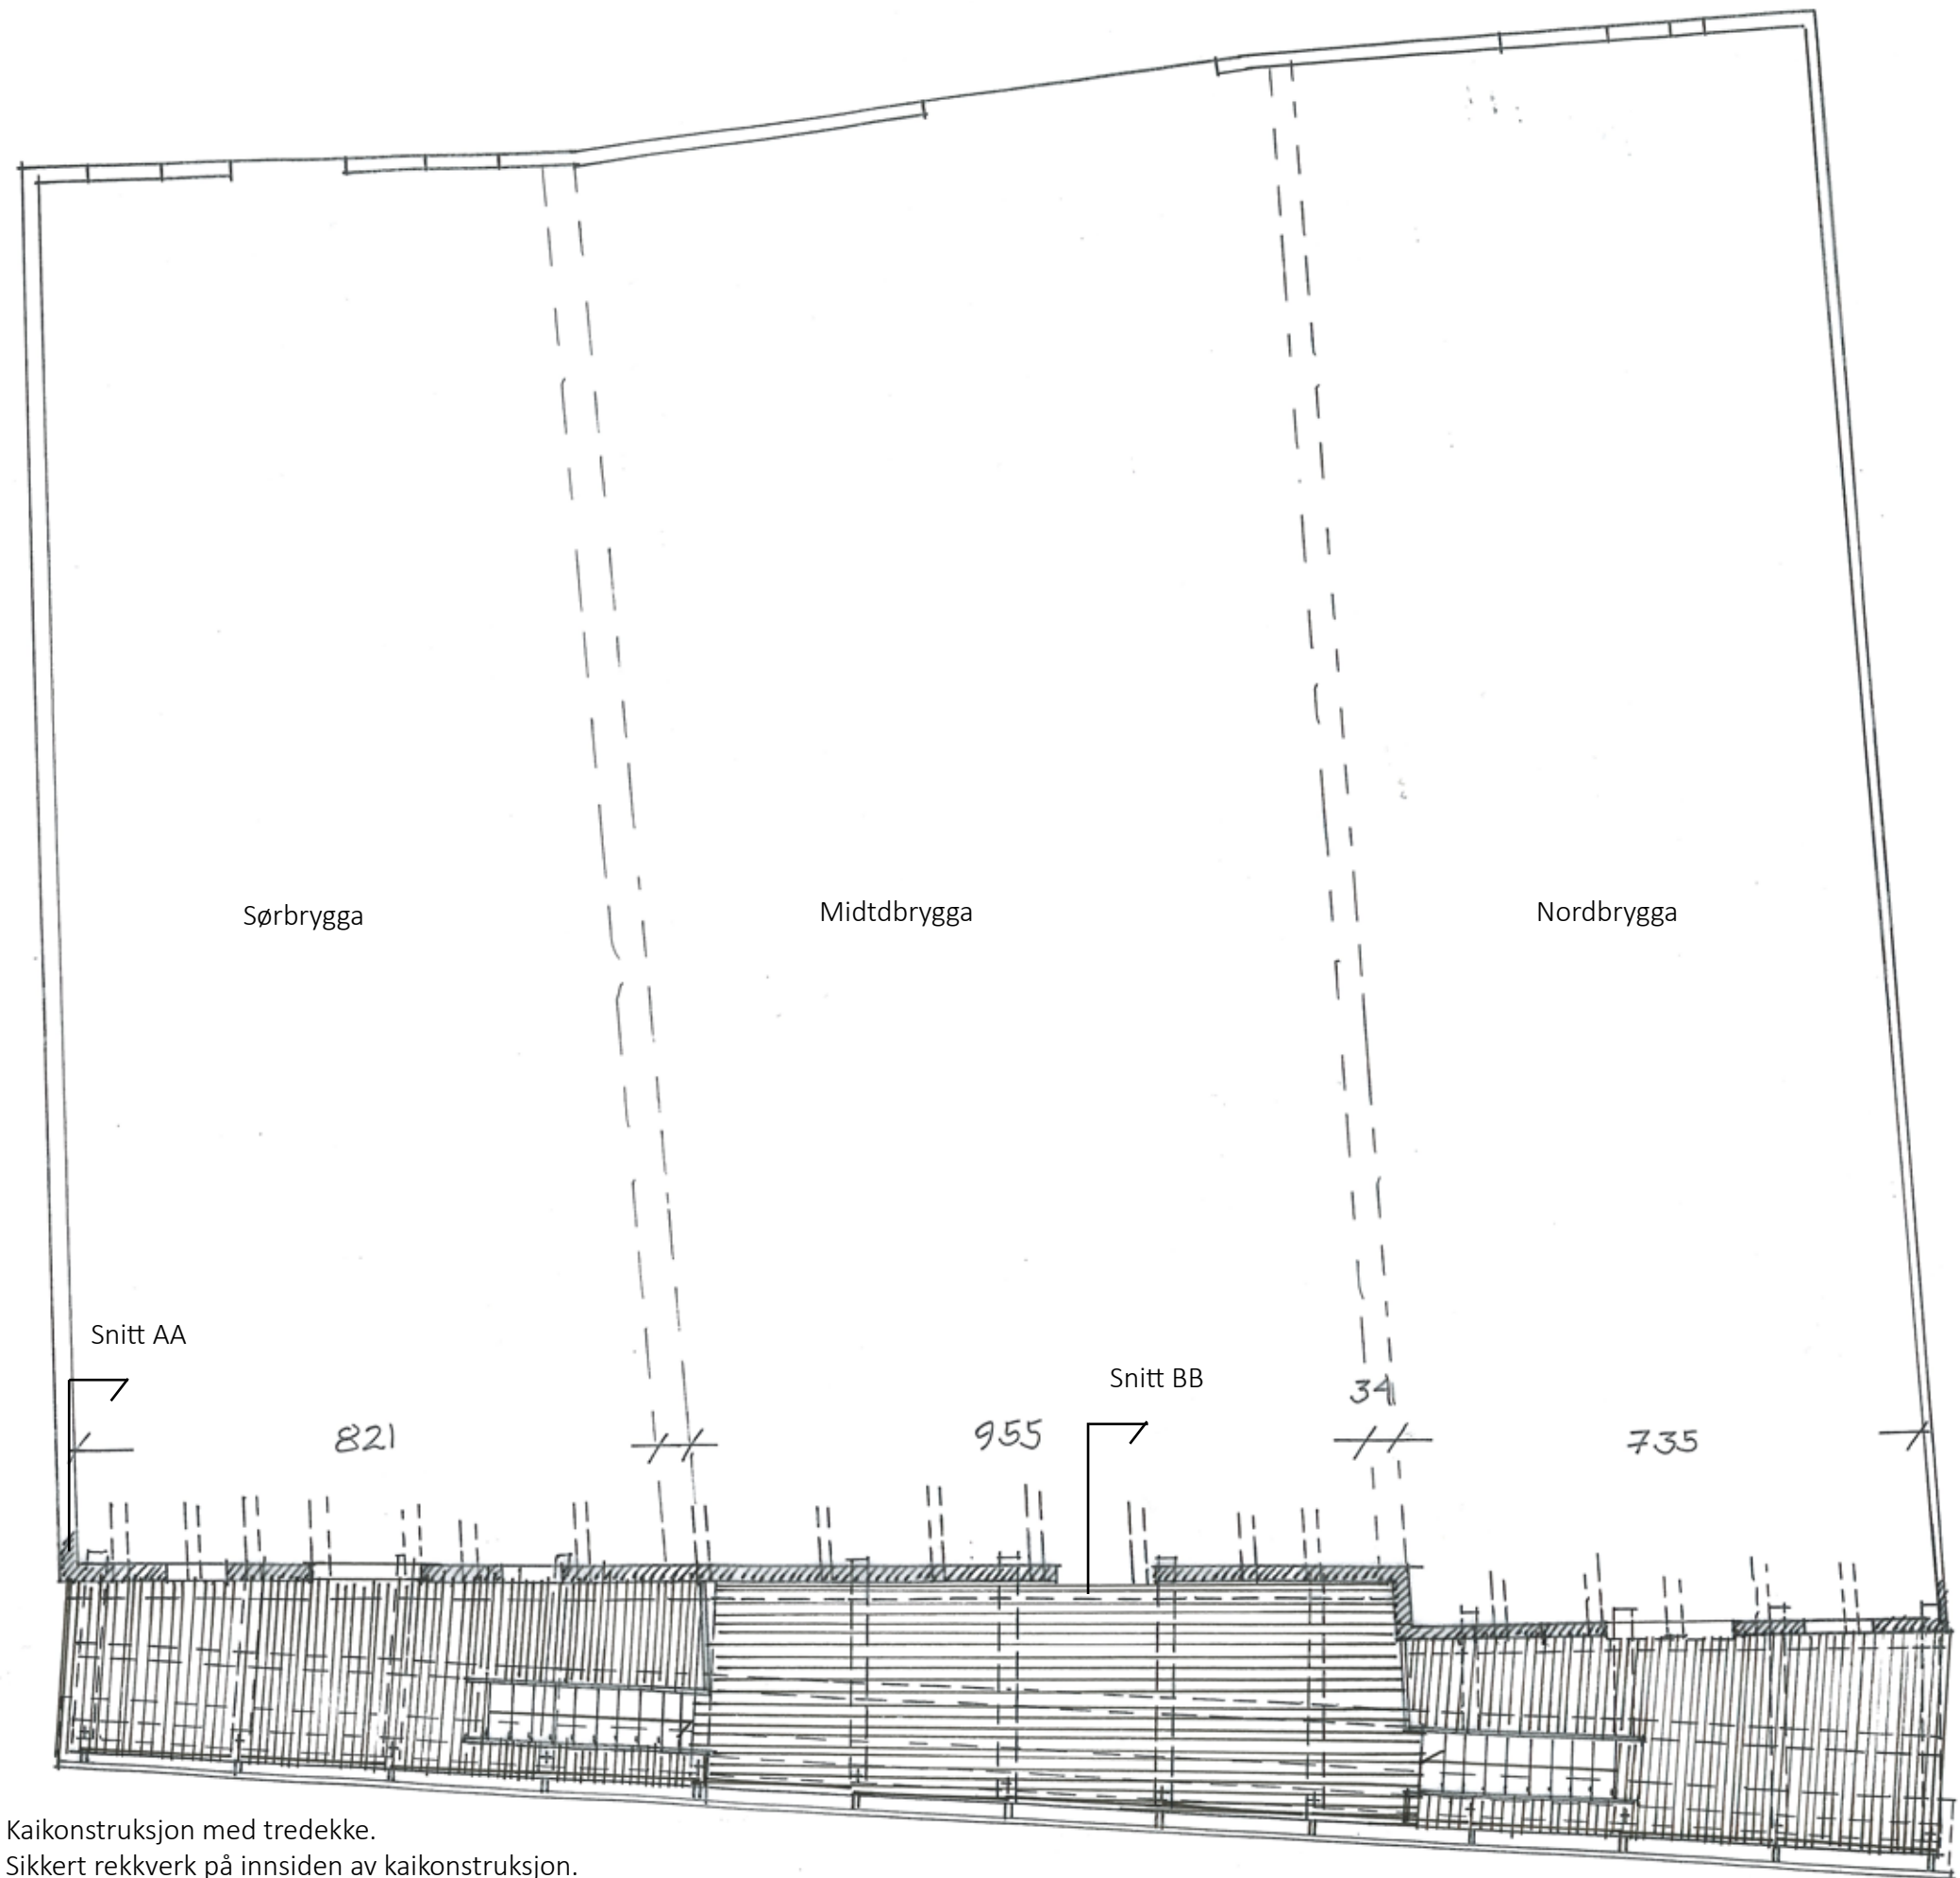
Kaikonstruksjon med tredekke.  
Sikkert rekkverk på innsiden av kaikonstruksjon.

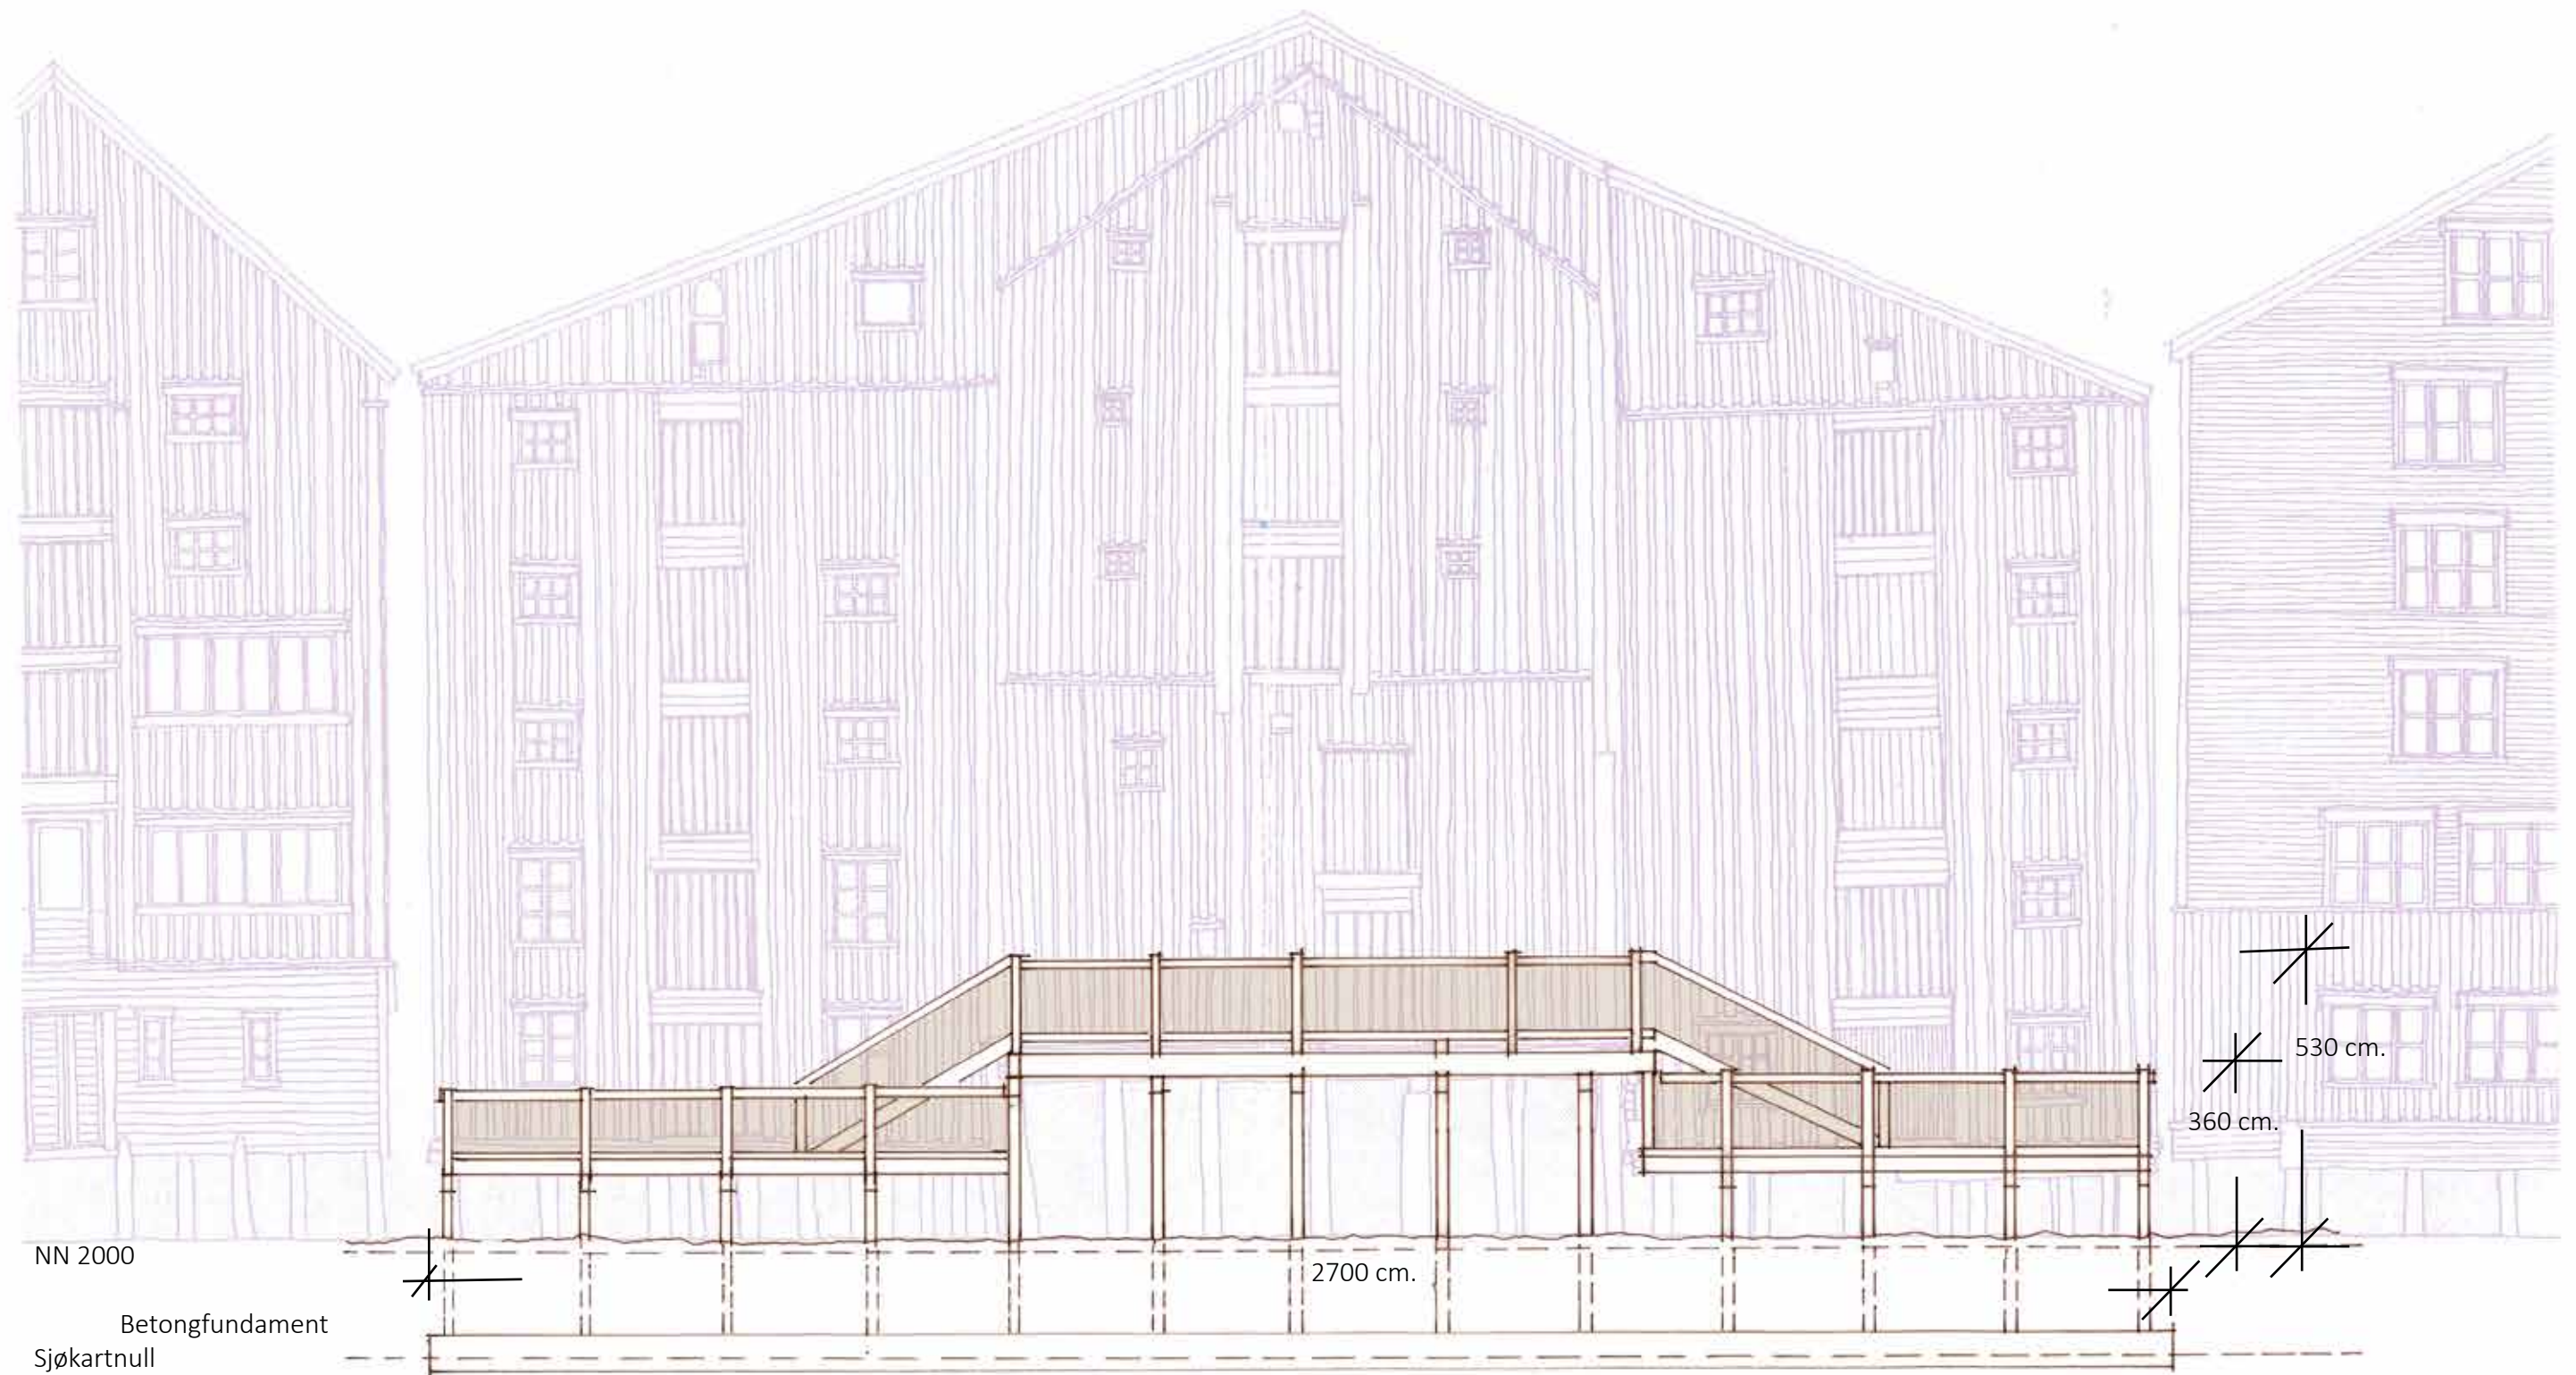
## Snitt AA, Sørbrygga.

Snitt Sørbrygga og prinsipp for fasade mot Nidelva, 1: 50

Brygga har enda ikke fått en ny leietaker og en definert bruk. Vi vet derfor ikke helt hvor gulvnivået vil komme inne i 1. etasje. Se mulighetsskisse side 16.

Det vi vet er at fasaden mot elva skal bevares så langt det lar seg gjøre. Det vil derfor bli en terskel mellom gulv innvendig og kaia gulv. På grunn av antikvariske verdier kan vi ikke tilfredsstille krav til universell utforming.

Rekkverket skal som beskrevet ha et innvendig montert rammeverk som ivaretar sikkerheten både for fall og for å forhindre klarting. Det utføres som stålramme med stående wire cc 9 cm. Stålramme galvanisert og pulverlakkert sort. Håndløper. Dette vil som beskrevet utarbeides i dialog med Byantikvaren slik at det blir mest mulig transparent. På den måten ivaretas kulturminneverdiene gjennom en så nøyaktig rekonstruksjon som mulig. Se tegning side 15.

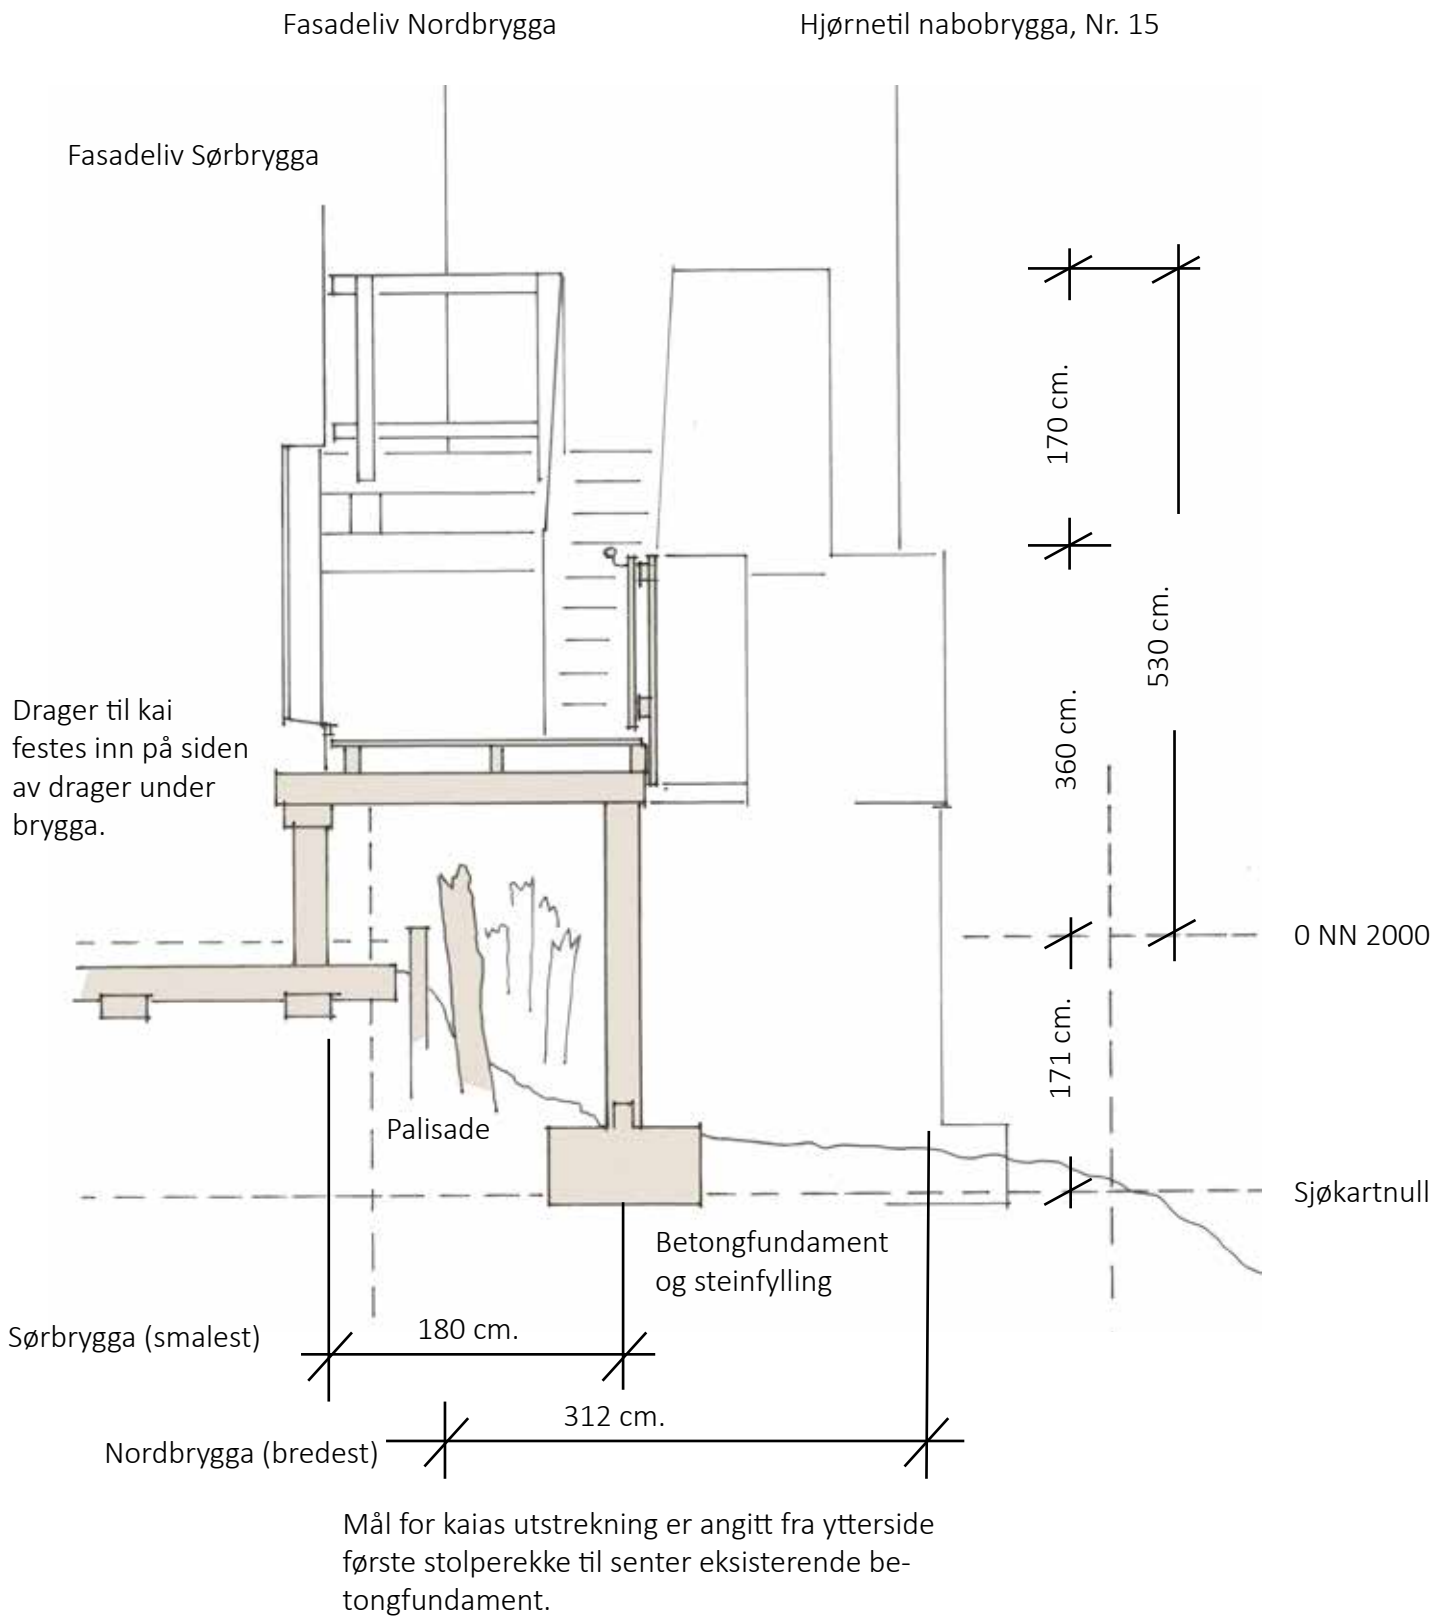
# Rekonstruksjon av kai. Snitt BB, Midtbrygga.

Snitt Midtbrygga, 1: 50  
Illustrasjon av rekkverk.
