# Huitfeldtbrygga

Kjøpmannsgata 13, Trondheim.  
Huitfeldtbrygga AS

Forprosjekt Revidert 12.05.2021

## Rekonstruksjon av kai.

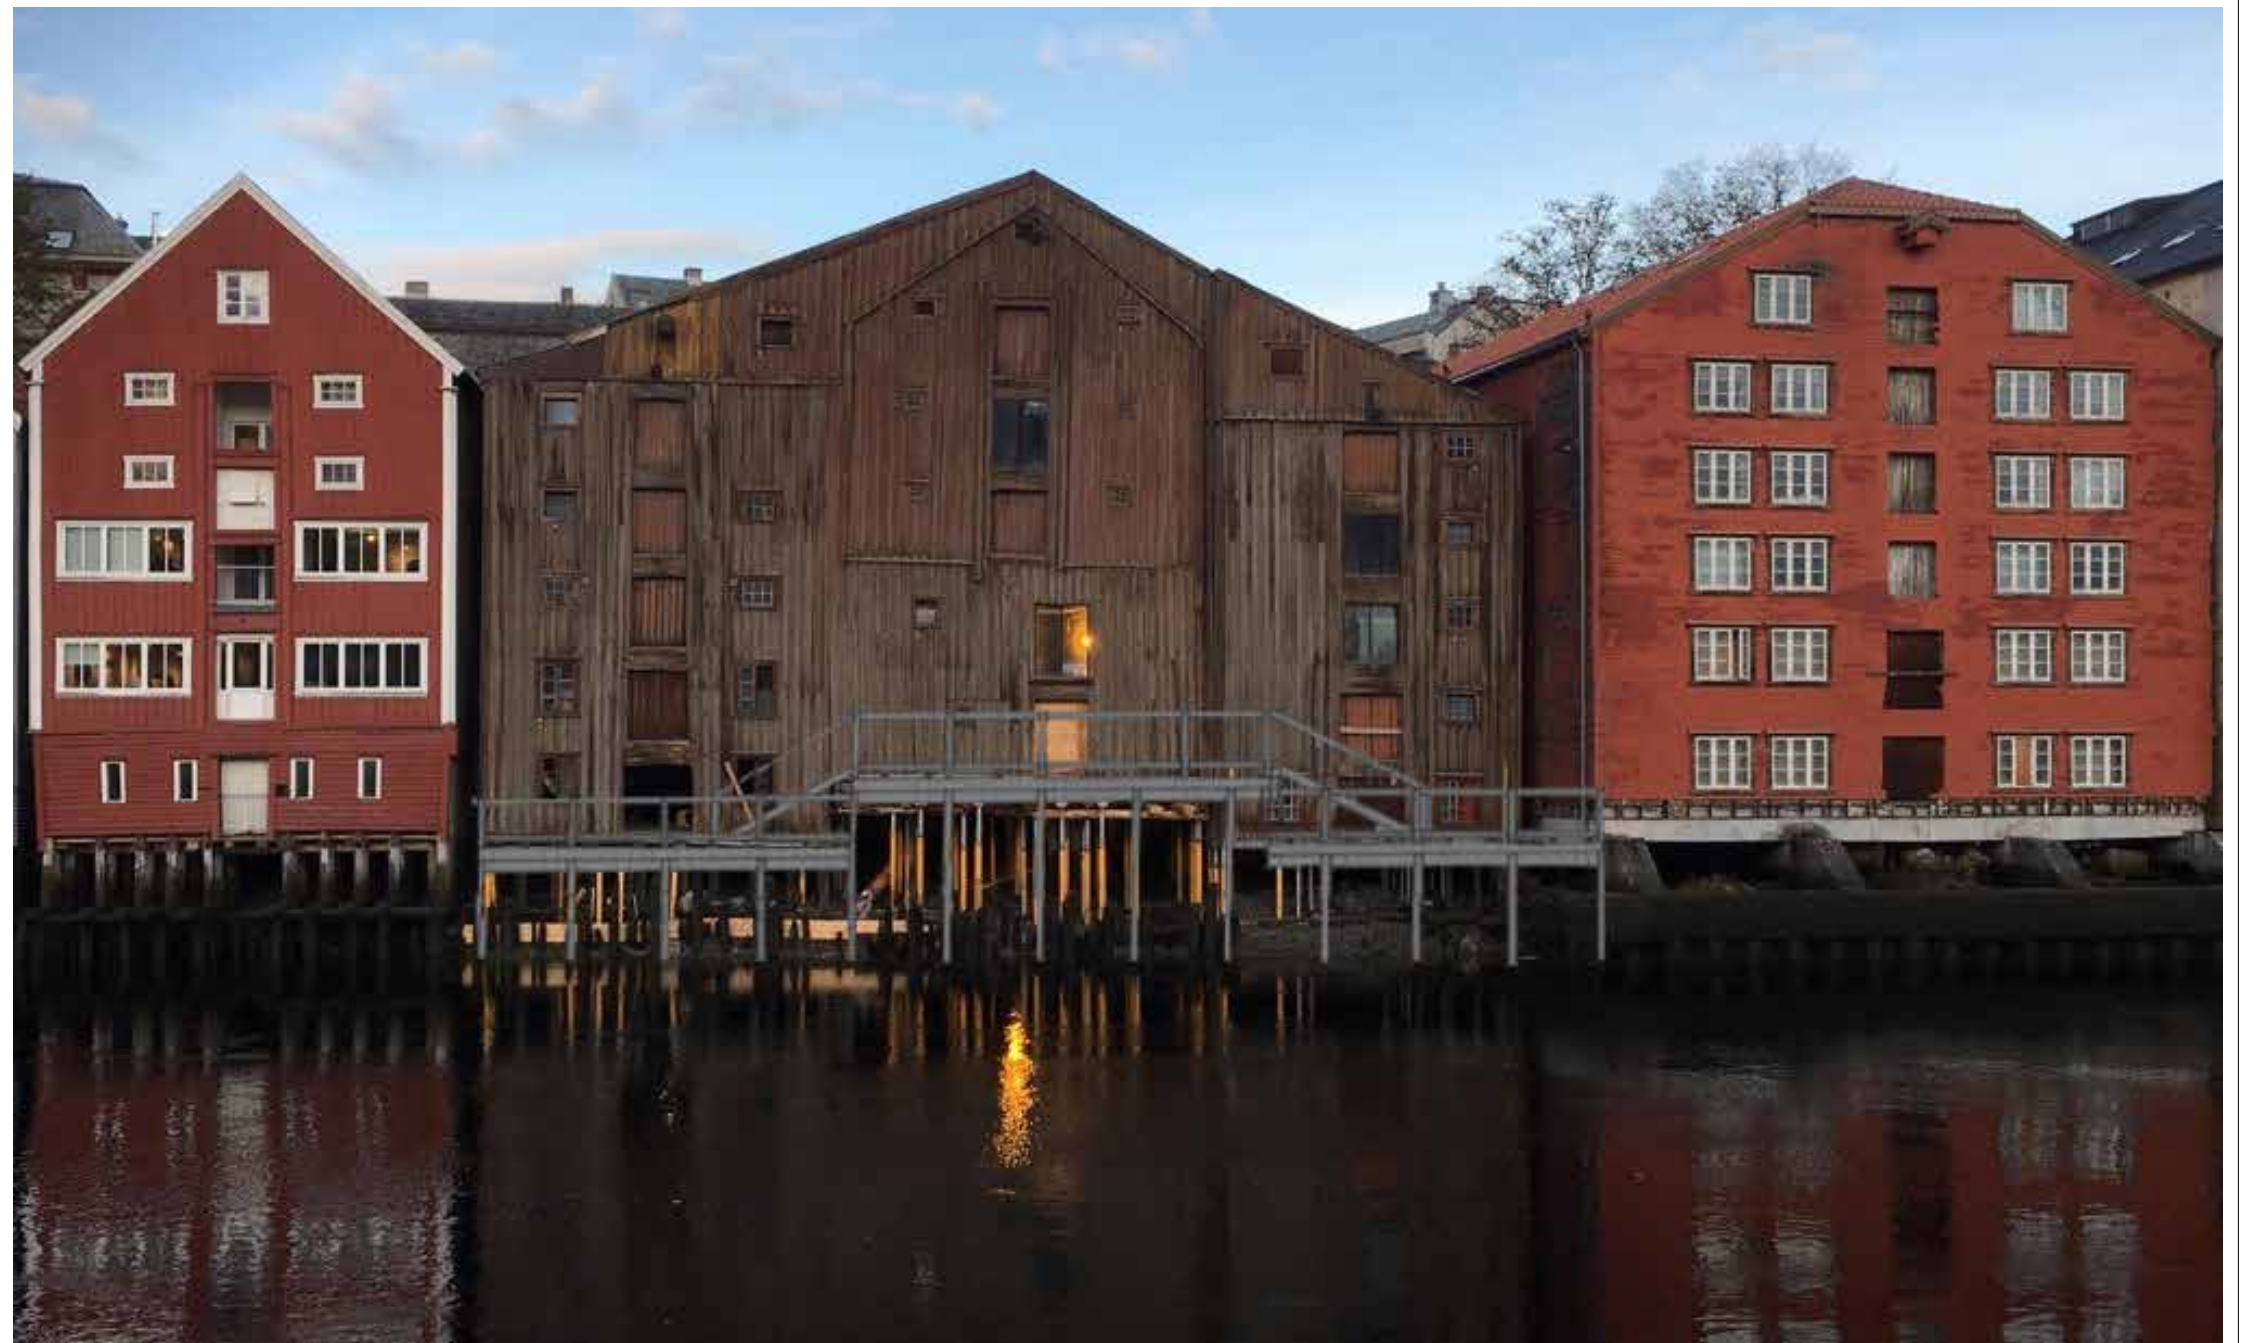
# Fotomontasje

Fotomontasjen til høyre viser hvordan rekonstruksjon av kaia vil være ved lav vannstand. Det må tas hensyn til at de oransje forskalingsstøttene vil erstattes av stolper i tre når brygga er ferdig istandsatt.

På denne måten vil pæler og stolper til kaia falle naturlig inn i bryggas fundamentering.

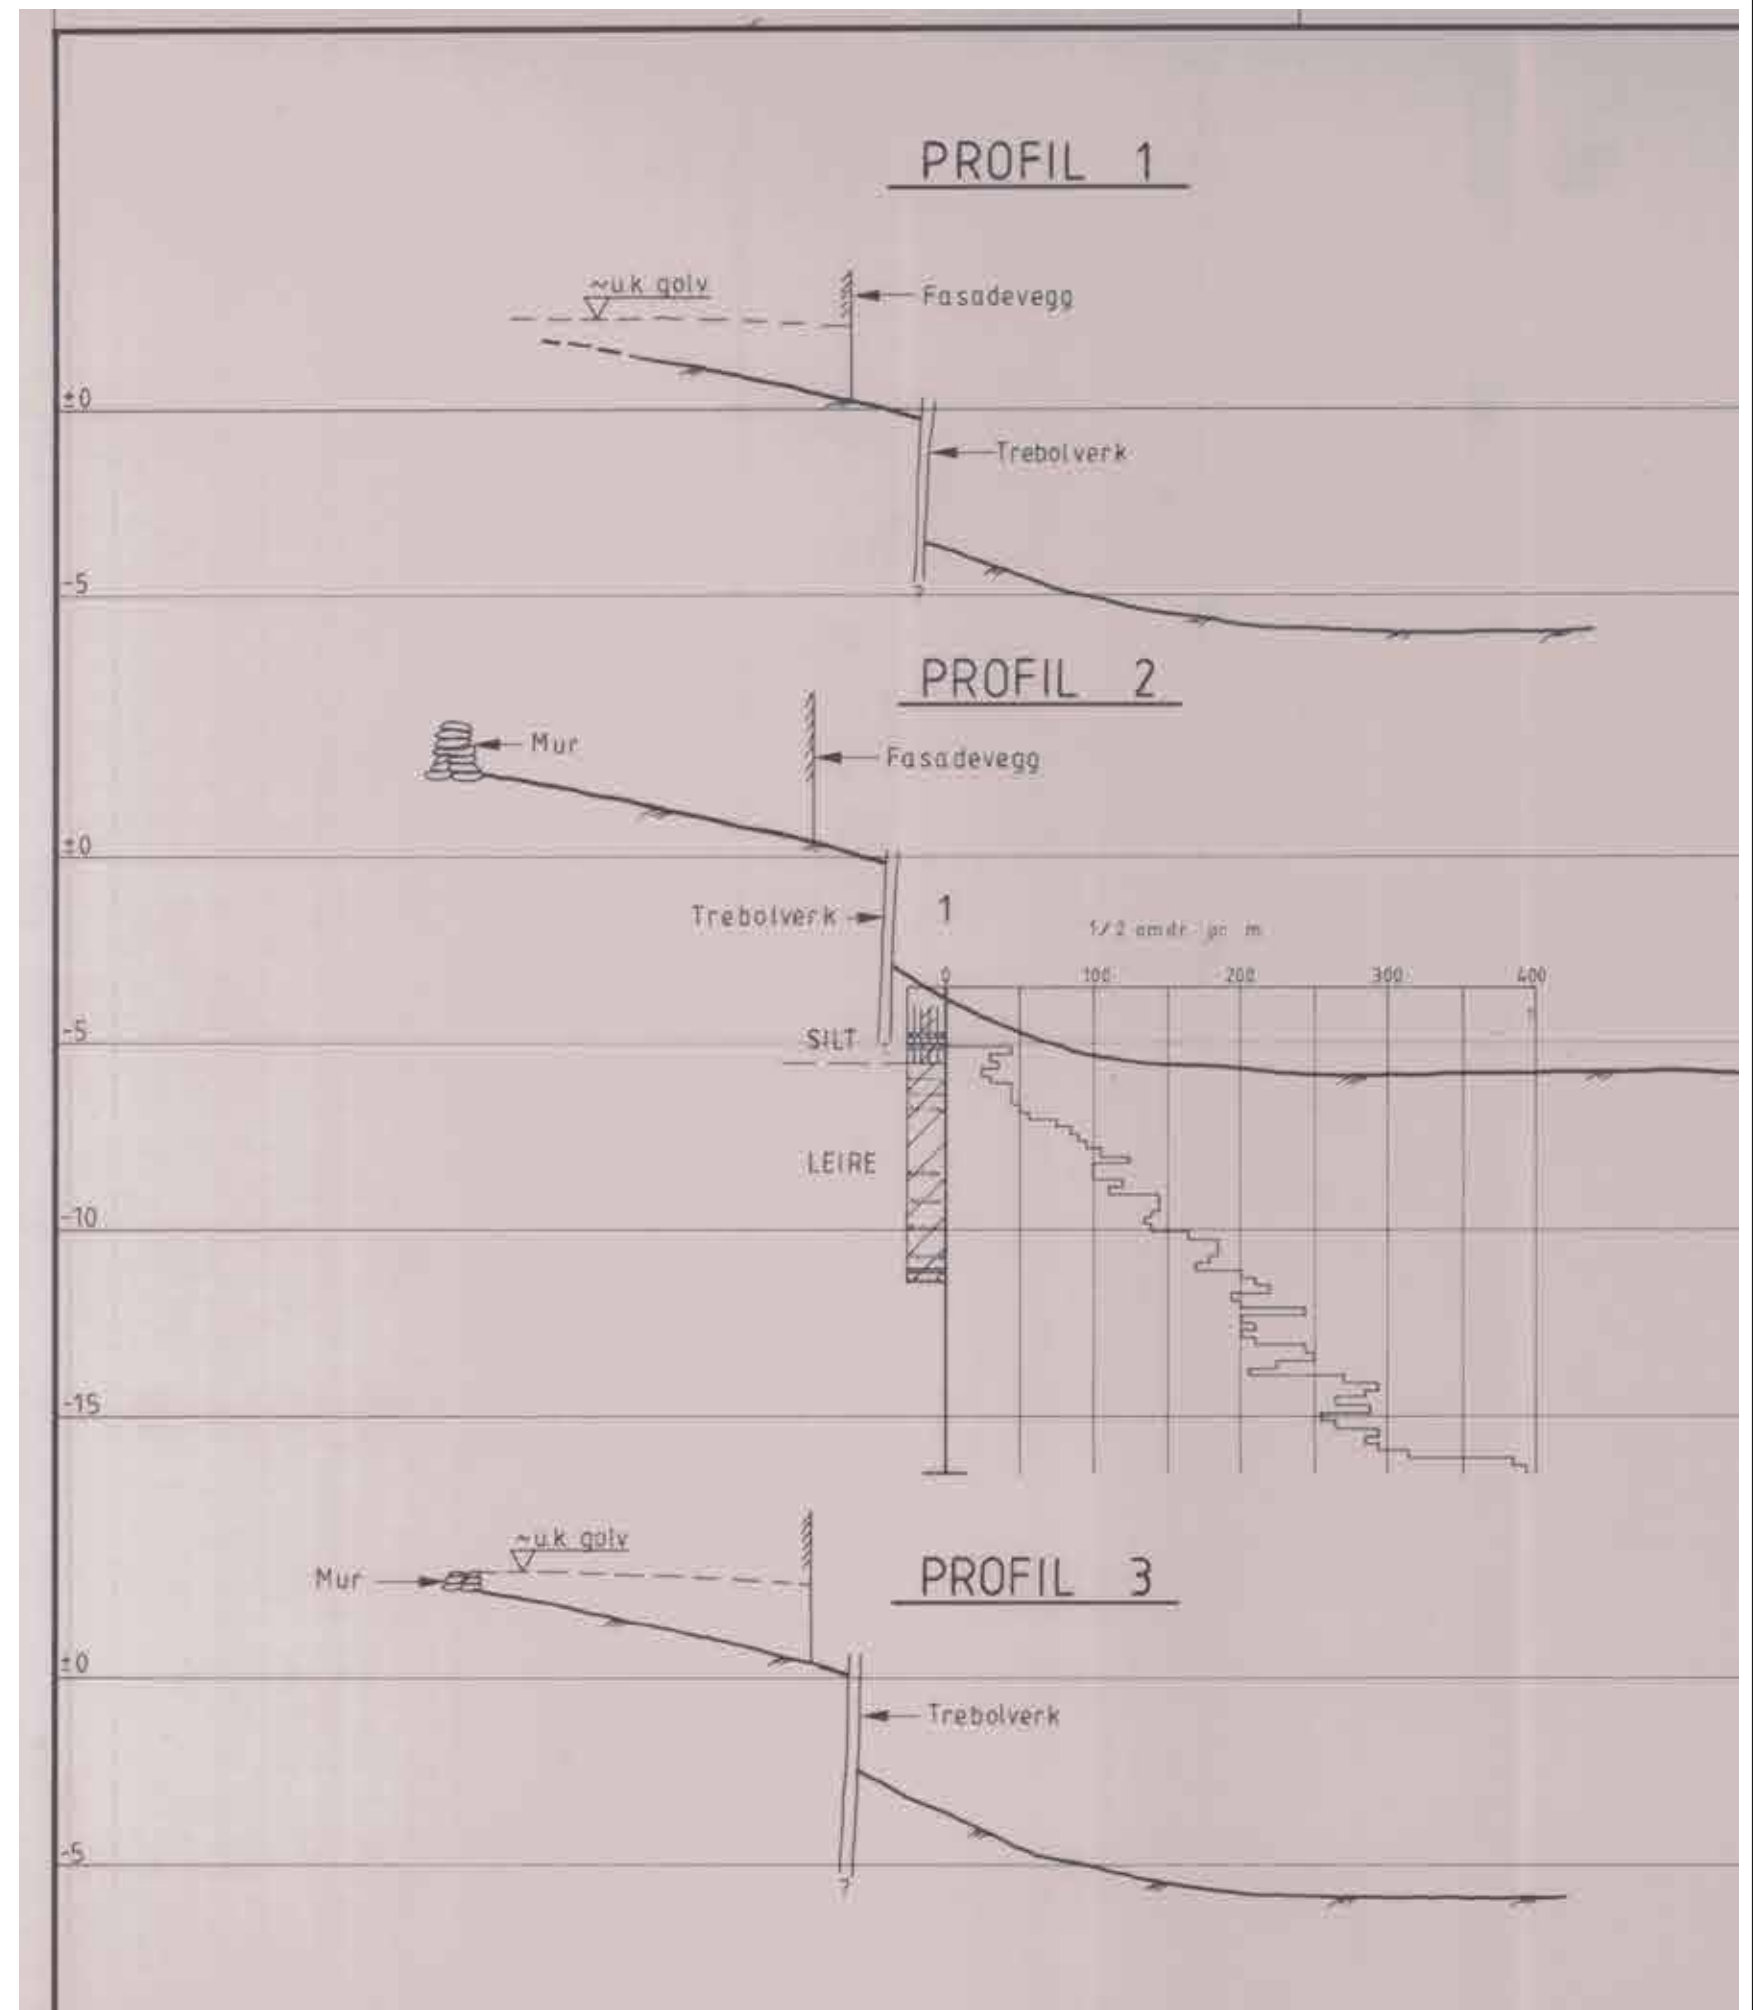
# Vedlegg A

Utsnitt av tegning, Kummeneje, 14.02.1985.

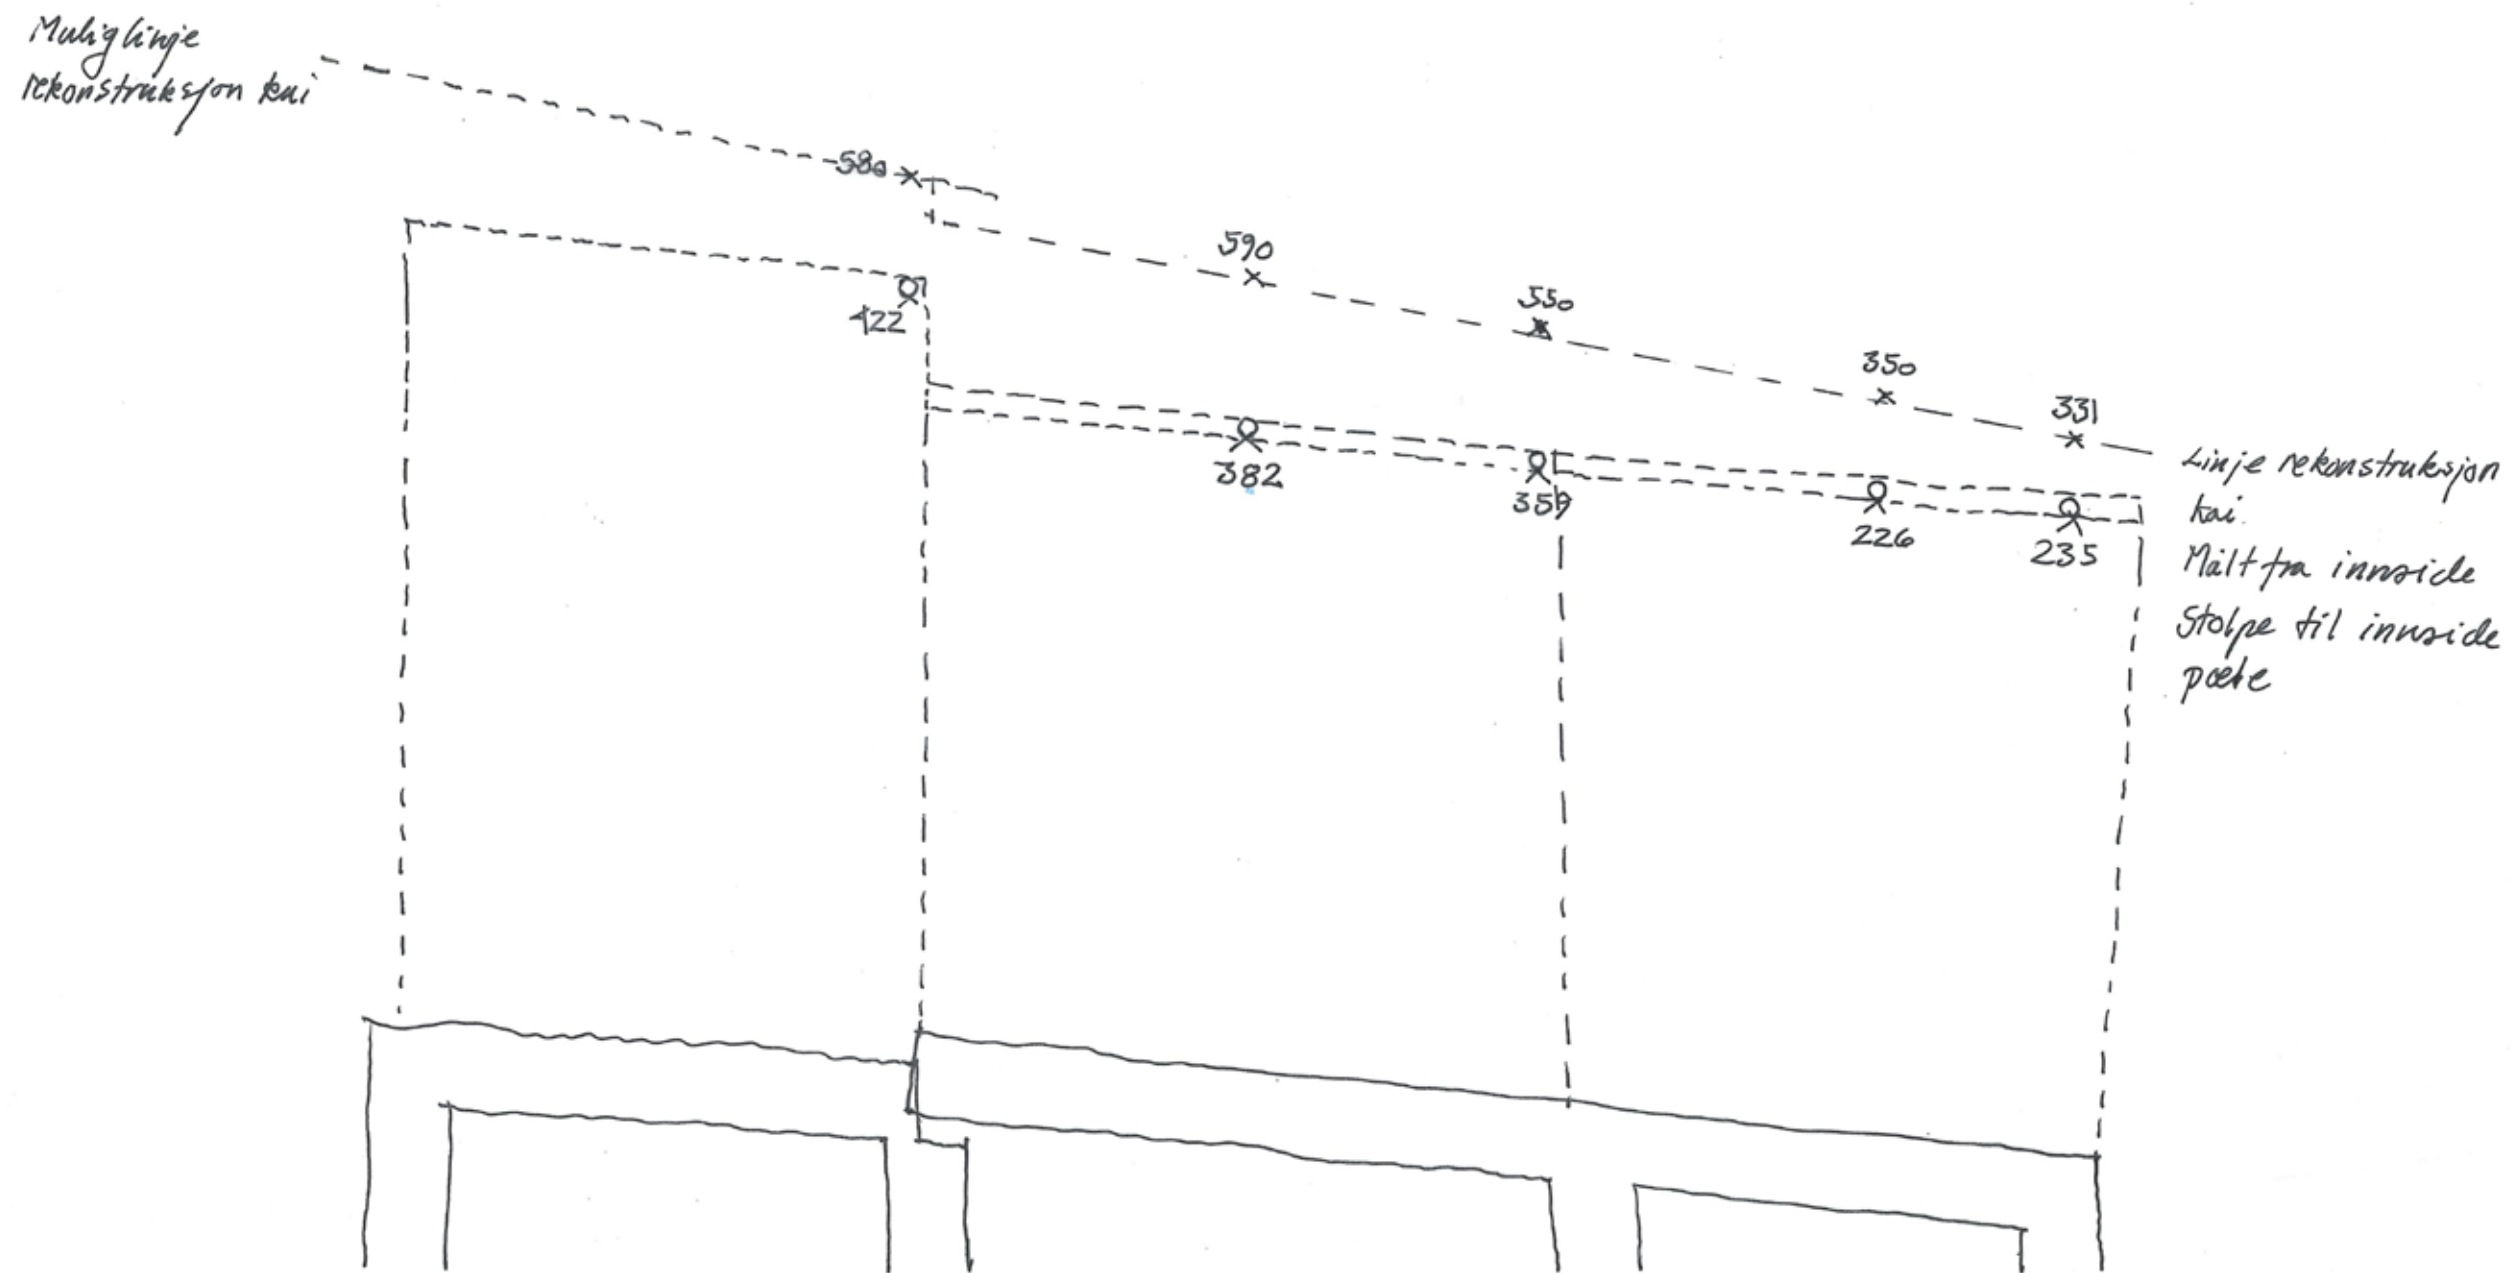
## Vedlegg B

Måling av pallisaderekke i samarbeid med Byantikvaren for plassering av fundamenter til  
rekonstruksjon av kai. Skisse av 23.10.2018

Skisse innmåling pøler/stolper, mål 1:100, Rekonstruksjon av kai, Hvitfeldtbrygga,
