# Prosjektplan Huitfeldtbrygga

Oppdragsgiver:  
Huitfeldtbrygga AS

Ansvarlig søker:  
Tradisjonsbygg AS

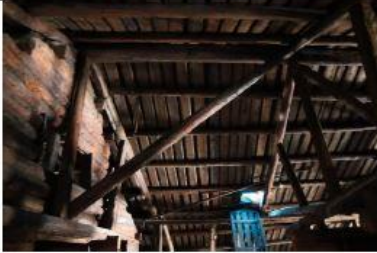
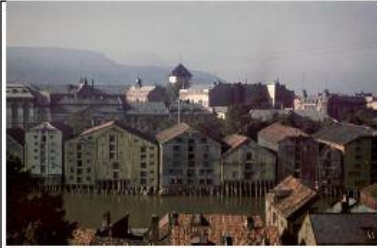
| IKKE AVKLART/TIL DISKUSJON | KOMMENTAR |
|---|---|
| | <p>Arealet på loftet blir må brukbart. Takflaten er stor og det planlegges overlysflater inntil 7 %.</p> <p>Vurdering: Det er nødvendig å isolere takflaten og sørge for at taket tekkes med et holdbart og godt materiale.</p> <p>Forslag: Taket fylles med/sprøytes inn trefiberisolasjon på undersiden av nåværende bordtak. Det legges diffusjonsåpen papp på nåværende bordtak. Det legges sløyfer og lekter for god krysslufting og OSB plater som underlag for takpapp. Over takpapp legges teglpanner eller</p> |

| | <p>sinuskorrigerte plater. Det er viktig at vindski bygger så lite som mulig. Hvor isolering føres ved raft er ikke avklart.</p> <p>Det må legges gips for brann innvendig. Det bør vurderes en annen synlig overflate i tillegg til gips. Spør brannrådgiver hva overflaten må og kan være.</p> <p>Hvis det er mulig å få støtte til teglpanner er det å foretrekke. Takflaten er synlig fra blant annet bakkladssida.</p> |

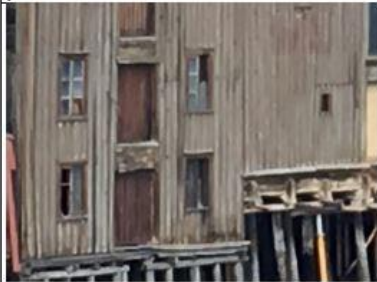
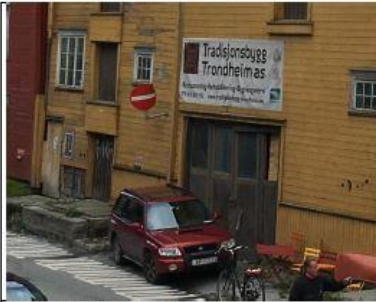
| | <p>Kledning repareres med tilsvarende materialkvalitet og utforming/størrelse.</p> <p>Vinduer istandsettes med tilsvarende materialkvalitet og metode. Der hvor vinduer må skiftes erstattes hele eller deler av vinduet med nøyaktige kopier. Der sprosser og glass er erstattet av annet materiale eller fjernet, tilbakeføres vinduene. Hvis vinduer er for dårlige vurderes kopi av hele vinduet.</p> <p>Porter istandsettes med tilsvarende materialkvalitet og metode. Der hvor porter må skiftes erstattes hele eller deler av porten med nøyaktige kopier.</p> <p>Betyr dette at alt skal håndhøves?</p> |

| | Forslag: Hvert vindu og hver port må vurderes individuelt. Kledningen må også vurderes ut i fra utførelse, antatt alder og plassering. |

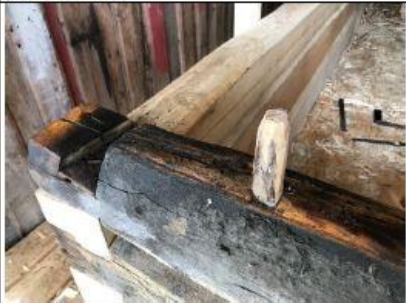
| | <p>Laftehjørne mot elva i Sørbrygga. Laftet er i gran. Dymlingene i lafteveggen er utført i bjørk og einer.</p> <p>Vurdering: Det er opprinnelig laftet med rått tømmer i gran. Det er funnet dymlinger både i bjørk og einer. Dymlingene har ikke vært gjennomgående. Det laftes nå med tørt tømmer i gran og gjennomgående dymlinger i gran.</p> |

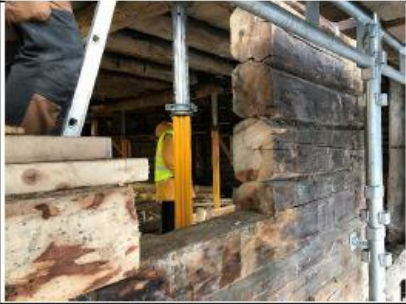
| | <p>Det er ingen spor i laftet i vindusåpninger etter beitski. Muligvis er det fjernet og vinduene laget større.</p> <p>Det lages innfelte beitskier for å avstive laftet. Det vil ikke bli synlig når vinduet er satt inn.</p> |

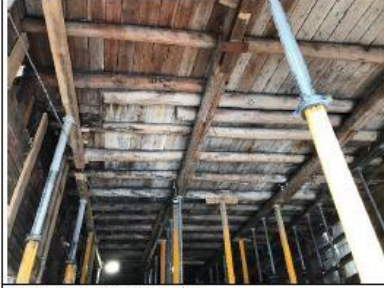
| | <p>Isolering og brannsikring av dekker.</p> <p>Vurdering: Så lang det er mulig skal det legges inn nye flytende gulv slik at ikke eksisterende konstruksjon i dekker pakkes inn.</p> |

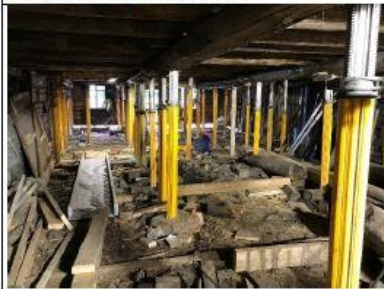
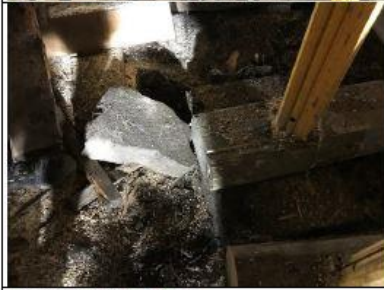
| | <p>Stolpene i underetasjen er blitt for korte. Hvordan kan stolpene bevares og gjenbrukes?</p> <p>Forslag: Over elva skiftes stolpene ut med nye i riktig lengde slik at de står ned på kavelgulvet som opprinnelig.</p> <p>Inne på landkaret renskes det opp i jordgulvet å senkes noe for å bedre takhøyden. Nytt gulv legges rundt stolpene som opprinnelig har stått på kleberstein. Det nye gulvet legges rundt stolpe og kleberstein for å vise konstruksjonen.</p> |

| | <p>Generelt benyttes så mange av de gamle stolpene som mulig. Eventuelt andre steder i brygga.</p> |

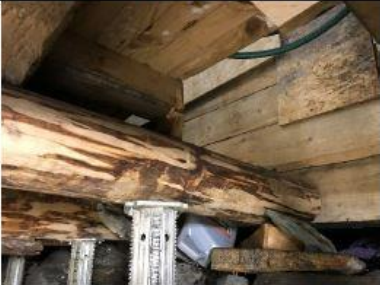
| Nordbrygga – Gulv første etasje ved trapp. | |

| | Det ligger dobbelt lag med gulv ved trappen i Nordbrygga. Det øverste laget gulv er lagt for å rette opp det eldre gulvet. Det vil si at hovedkonstruksjonen blir skjev hvis øverste gulv skal være i vater. |
| | Vurdering: Hovedbæring skal i størst mulig grad være i lodd og vater. Senere tilføyelser for oppretting av gulv bør derfor tas vekk. |

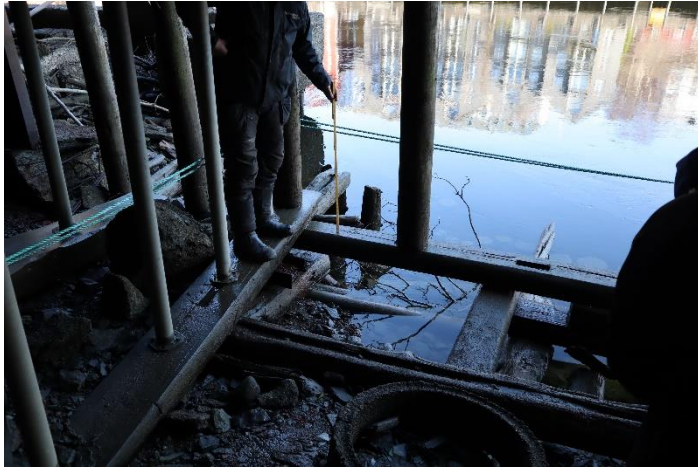
5. Nordbrygga. Nyere kreosotstokker fjernes.

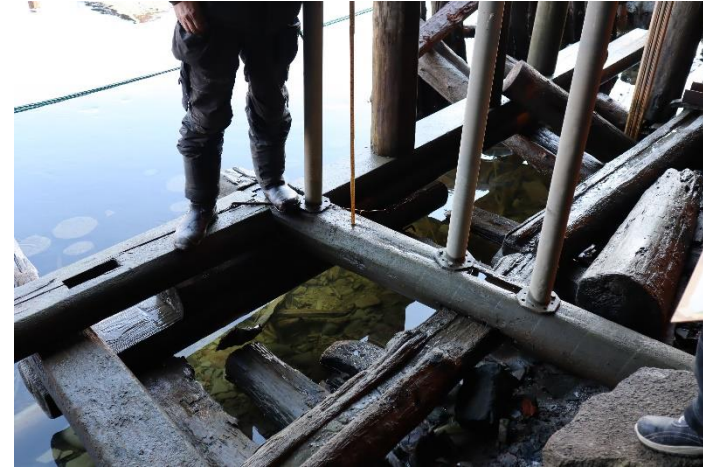
7. Nordbrygga. Nyere kreosotstokker fjernes.

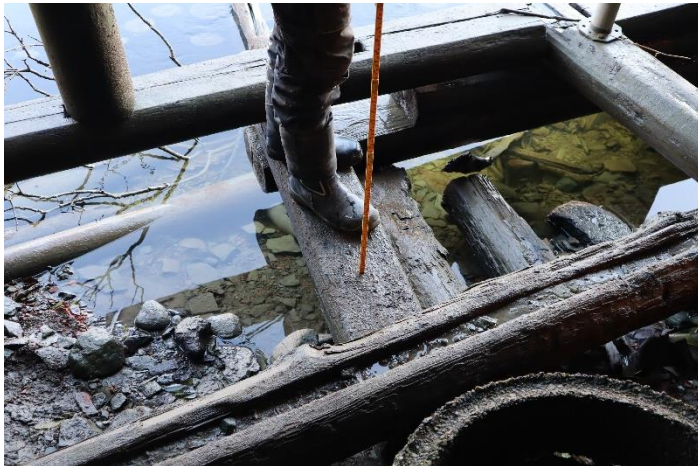
6. Nordbrygga. Nyere kreosotstokker fjernes.

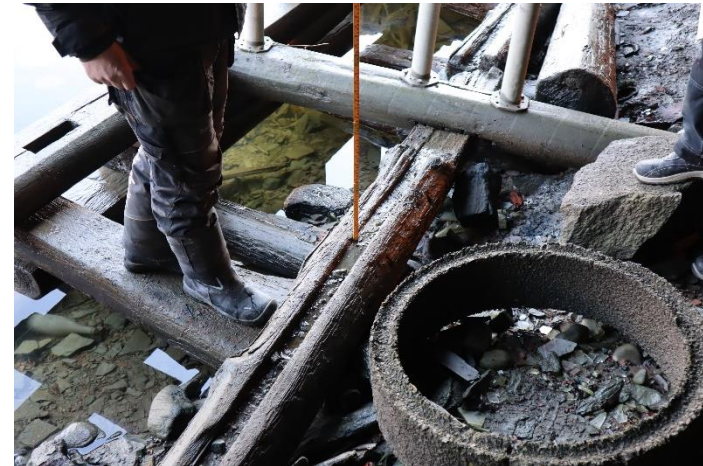
8. Nordbrygga. Gjenbrukt bunnstokk som ligger over kreosotstokken fjernes.

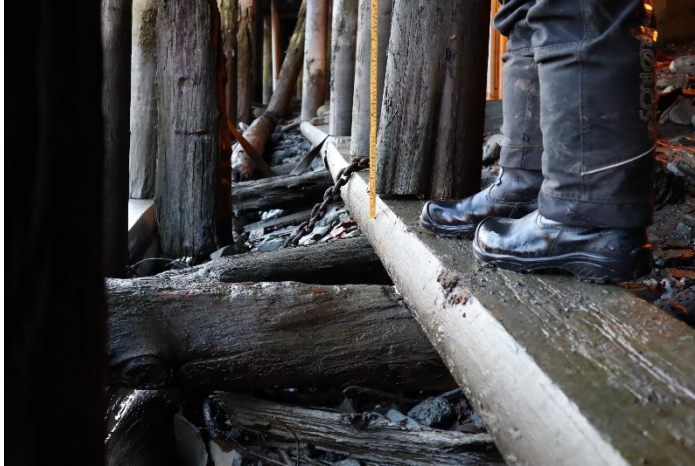
14. Midtbrygga.  
Kreosotstokk fjernes  
langs hele brygga.  
Denne ligger utenfor  
systemet.

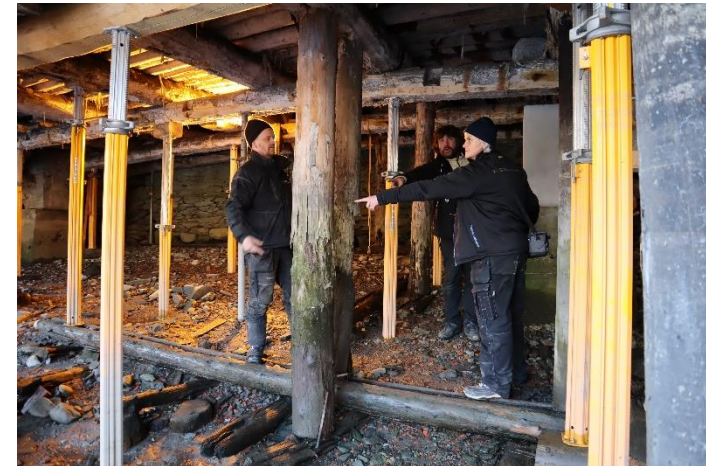
17 A. Stolper og  
bindebjelke  
reetableres ikke  
mellom bunnstokk 4  
og 5. Stolpene står  
mot drager og ikke  
bindebjelke, og er  
trolig satt opp slik i en  
senere reparasjon.

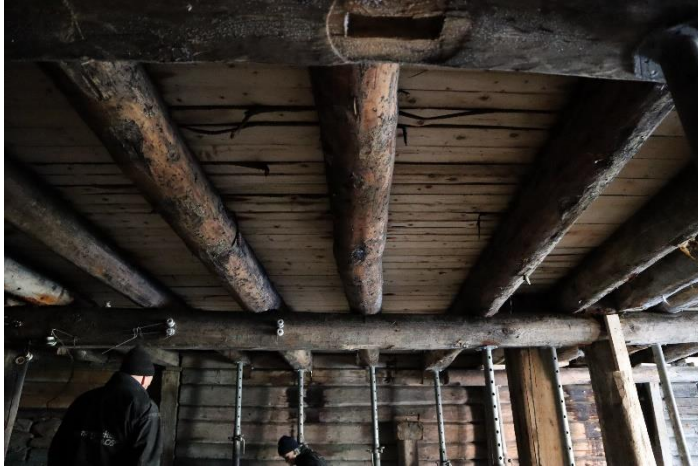
26. Sørbrygga.  
Reetablerer dragere og  
stolperække etter spor.

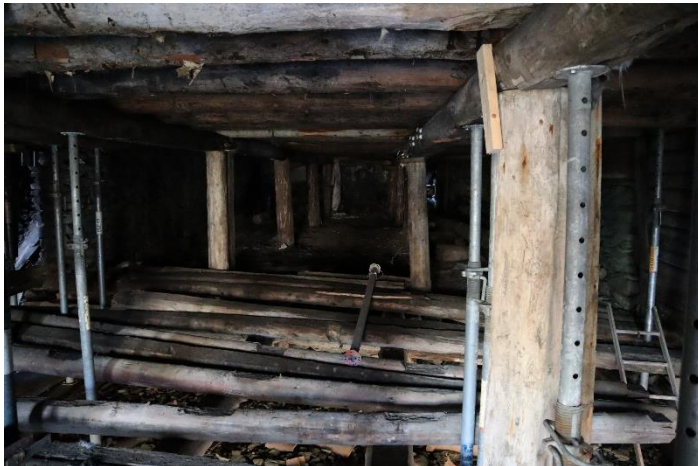
27. Sørbrygga.  
Reetablerer dragere og  
stolperække etter spor.

Alle dragere må skiftes  
da de er knekt og  
kappet. I underetasjen  
endres ikke  
konstruksjonen men  
kavelgulvet, som er  
det eldste i brygga, må  
suppleres.

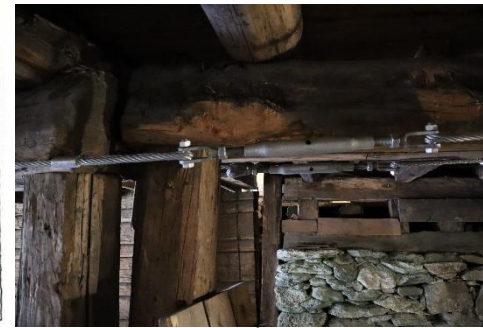
Skjøt i konstruksjon sikret med wire i Nordbrygga. Tilsvarende sikring monteres i Sørbrygga.

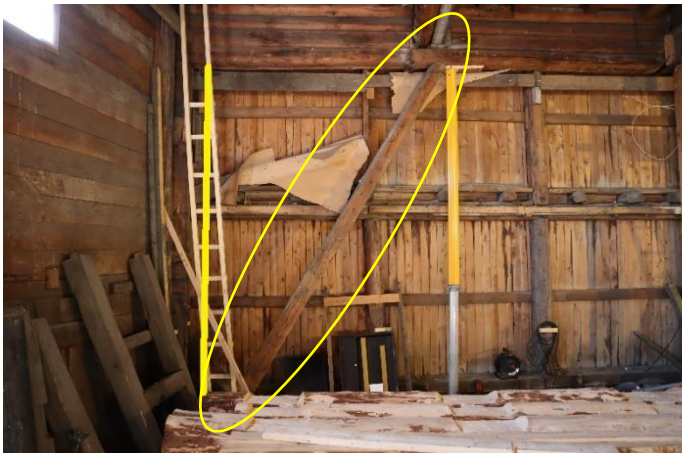
Midtbrygga. Strever mot  
sør.

Strever støttes opp godt  
før jekking og tar over  
lastene til streveren, her  
vist med gult.

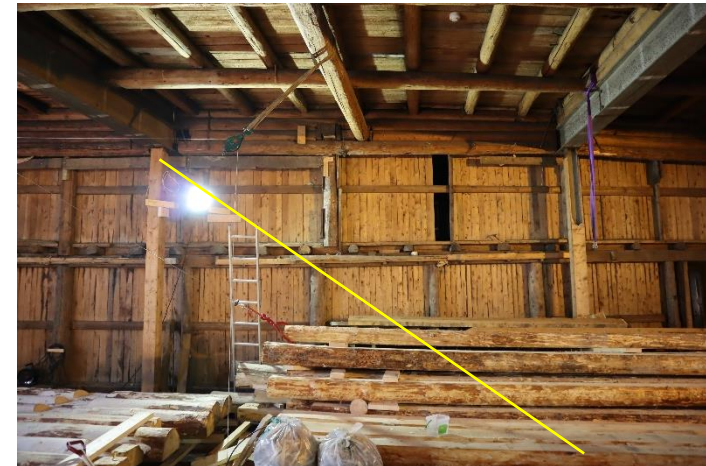
Midtbrygga. Mot sør  
Stålkjerne forsterkes med  
wire, merket med gult.

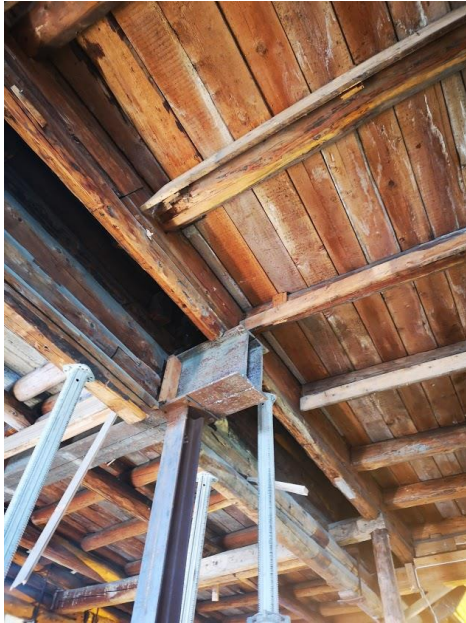
Nordbrygga hviler på  
ståldrager til øst i 1. etg.

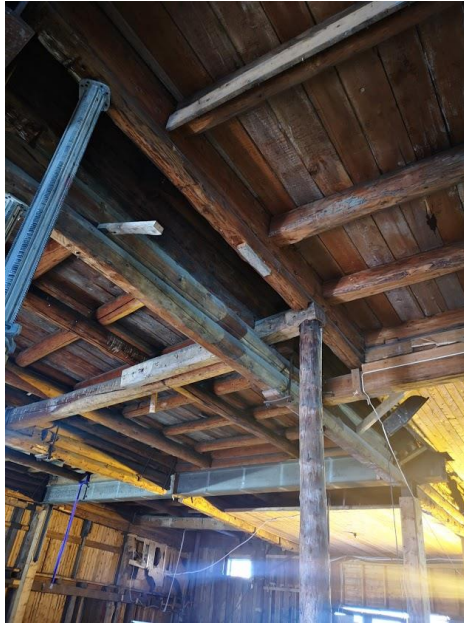
Eksempel på bjelke som er i  
mellom bryggene. 1. etg.
