# Prosjektplan Huitfeldtbrygga

Oppdragsgiver:  
Huitfeldtbrygga AS

Ansvarlig søker:  
Tradisjonsbygg AS

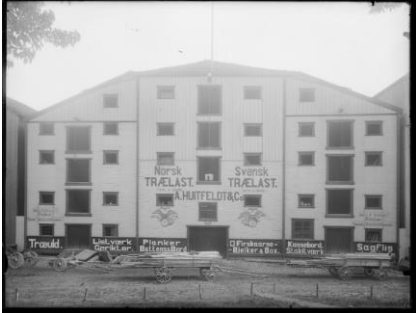
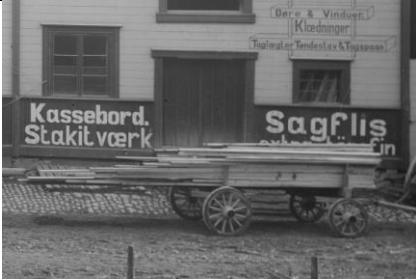
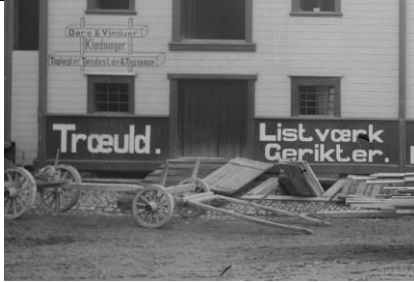
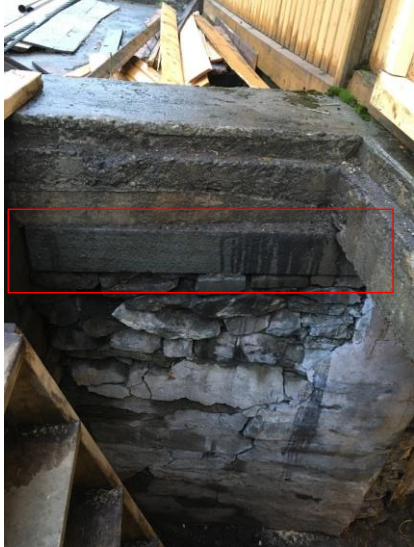
| AVKLART | KOMMENTAR |
|---|---|
| Lasterampe i betong mot Kjøpmannsgata | <b>Midlertidig og/eller endelig utførelse</b><br><br>Foto viser hjørne på sørbrygga ved lasterampe i betong og overgang til laftevegg etter at panel er demontert. Lafteveggen er sterkt råteskadet sannsynligvis som resultat av at betongstøpen ha ligget rett inn mot lafteveggen. For å ha plass til å lafte inn nye stokker, og for å lage en varig løsning fjernes 50 cm av betongstøpen inn mot veggen. Dette er avklart med Byantikvaren og oppdragsgiver.<br><br>Det vil fortsatt være trapper ned til underetasjen. Det er derfor foretatt søk etter historiske foto for se hvordan dette har sett ut før. Under ses et foto og to utsnitt som viser hvordan dette har sett ut i starten av 1900 tallet. |

| | <p>Nordbrygga. Utsnitt av foto. Huitfeldtbrygga sett Kjøpmannsgata. Foto Erik Olsen 1900-06. Kilde: Gunnerus, Spesialsamling NTNU Universitetsbiblioteket.</p> <p>Her ses nedgang til underetasje og tre-lemmen se ligger oppslått ved siden av til venstre. Rundt nedgangen ligger steinblokker satt sammen med jernhake/bindhake. Tradisjonelt festet ned i stein med bly.</p> |
| | <p>Her ses nedgangen til underetasjen slik den er i d i betongrampa. Det ser ut som om den er støpt o i to omganger. Under denne ligger en kleberstein (markert innenfor rød firkant). Dette kan være steinblokkene vi ser på foto fra 1900-06.</p> <p>Klebersteinen skal ikke sages i.</p> <p>Syllstokken vil ikke komme under gatenivå.</p> <p>Brygga ligger i eiendomsgrensen og det må derfo sendes søknad til Eierskapsenheten i Trondheim kommune. Det søkes om å fjerne betongrape og tilbakeføre til foto i dette dokumentet fra 1900-1906. Det søkes om reparasjon og ikke tilpasning universell utforming.</p> |

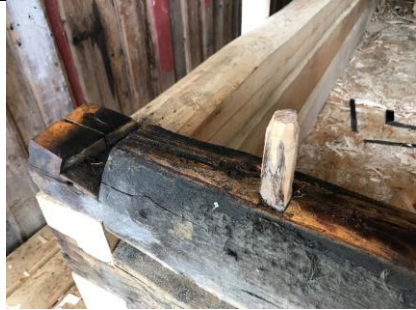
| <p><b>Dymlinger i laft</b></p> | <p><b>Endelig utførelse</b></p> <p>Laftehjørne mot elva i Sørbrygga. Laftet er i gran. Dymlingene i lafteveggen er utført i bjørk og eine</p> <p>Vurdering: Det er opprinnelig laftet med rått tømmer i gran. Det er funnet dymlinger både i bjørk og eine. Dymlingene har ikke vært gjennomgående.</p> <p>Det laftes nå med tørt tømmer i gran og gjennomgående dymlinger i gran.</p> |

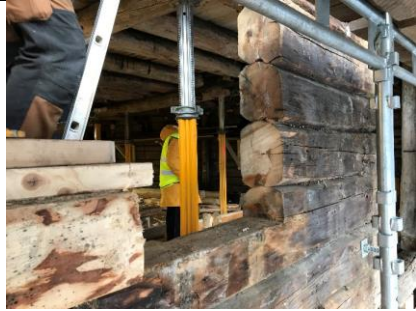
| <p><b>Beitski i vinduer</b></p> | <p><b>Endelig utførelse</b></p> <p>Det er ingen spor i laftet i vindusåpninger etter beitski. Muligvis er det fjernet og vinduene laget større.</p> <p>Det lages innfelte beitskier for å avstive laftet. De vil ikke bli synlig når vinduet er satt inn.</p> |

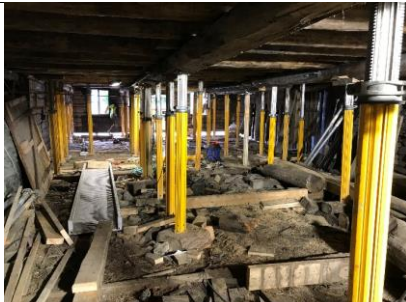
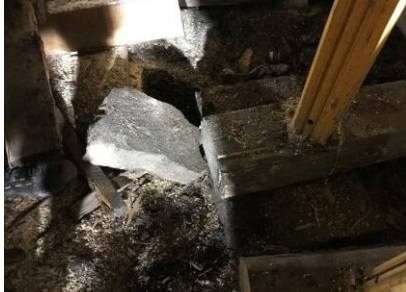
| <p><b>Stolper i underetage i sørbrygga</b></p> | <p><b>Endelig utførelse</b></p> <p>Stolpene i underetasjen er blitt for korte. Hvordan kan stolpene bevares og gjenbrukes?</p> <p>Forslag: Over elva skiftes stolpene ut med nye i riktig lengde slik at de står ned på kavelgulvet som opprinnelig.</p> <p>Inne på landkaret renskes det opp i jordgulvet å senkes noe for å bedre takhøyden. Nytt gulv legges rundt stolpene som opprinnelig har stått på kleberstein. Det nye gulvet legges rundt stolpe og kleberstein for å vise konstruksjonen.</p> |
| | <p>Generelt benyttes så mange av de gamle stolpene som mulig. Eventuelt andre steder i brygga.</p> |

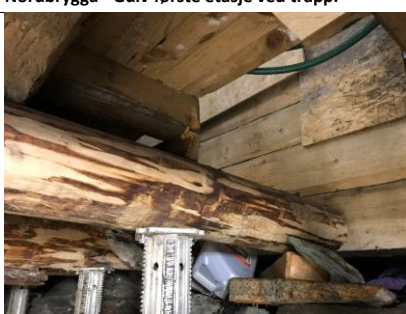
| | <p>Det ligger dobbelt lag med gulv ved trappen i Nordbrygga. Det øverste laget gulv er lagt for å rette opp det eldre gulvet. Det vil si at hovedkonstruksjonen blir skjev hvis øverste gulv skal være i vater.</p> <p>Vurdering: Hovedbæring skal i størst mulig grad være i lodd og vater. Senere tilføyelser for oppretting av gulv bør derfor tas vekk.</p> <p>Forslag: Øverste lag gulv tas vekk ved trappen. Nederste gulv blir liggende.</p> |

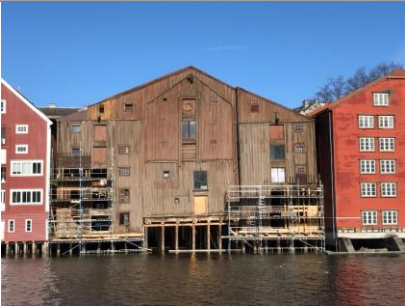
| IKKE AVKLART/TIL DISKUSJON | KOMMENTAR |
|---|---|
| | <p>Det laftes uten mose eller tilsvarende i meddragene.</p> <p>Alternativer til løsning:</p> <ol style="list-style-type: none"> <li>1. Vindtette mellom laft og utvendig kledning</li> <li>2. Vindtette og isolere mellom laft og utvendig kledning.</li> <li>3. Bygge ny vegg/glass på innsiden av laftevegg.</li> <li>4. Isolere på innsiden og ikke vindtette mellom laft og utvendig kledning.</li> </ol> |
| | <p>Vurdering:</p> <ol style="list-style-type: none"> <li>1. Krever at panelet demonteres, men kan monteres på samme sted som opprinnelig. Ingen risiko for å flytte duggpunktet i veggen. Kan redusere kulturminneverdiene noe da panelet må demonteres og muligvis krever en del utskifting.</li> <li>2. Krever at panelet demonteres, men kan ikke monteres samme sted da veggen vil bygge mer og alle vindusmyg, vindskier og sprang i fasaden må tilpasses. Reduserer kulturminneverdiene i fasaden betraktelig ved å endre veggens tykkelse dermed uttrykket blant annet vindusåpninger. Kan redusere kulturminneverdiene ytterligere da panelet må demonteres og muligvis krever en del utskifting.</li> <li>3. Krever mye areal og mye rengjøring i det daglige. Bevarer kulturminneverdiene godt da kledningen ikke behøver å demonteres.</li> <li>4. Kan gi problemer med kondensering feil steder i veggen, men opp mot 10 cm. skal kunne gå bra. Løsningen bevarer kulturminneverdiene ved at utvendig kledning ikke behøver demonteres.</li> </ol> |

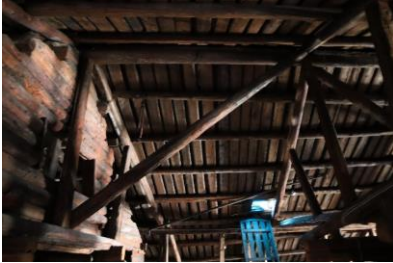
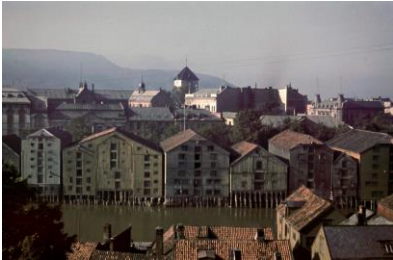
| | <p>Arealet på loftet må bli brukbart. Takflaten er stor og det planlegges overlysflater inntil 7 %.</p> <p>Vurdering: Det er nødvendig å isolere takflaten og sørge for at taket tekkes med et holdbart og godt materiale.</p> <p>Tradisjonsbygg har tegner forslag til detaljert løsning. Det bør ikke isoleres over eksisterende takkonstruksjon.</p> <p>Se under yttervegger for videre vurdering.</p> |

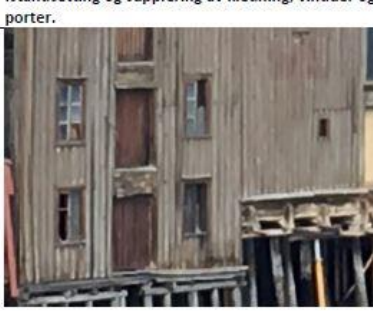
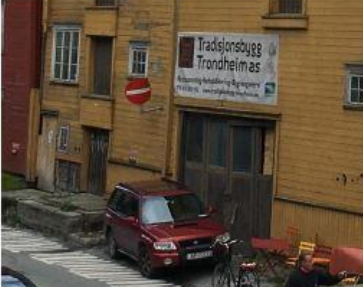
| | <p>Kledning repareres med tilsvarende materialkvalitet og utforming/størrelse.</p> <p>Vinduer istandsettes med tilsvarende materialkvalitet og metode. Der hvor vinduer må skiftes erstattes hele eller deler av vinduet med nøyaktige kopier. Der sprosser og glass er erstattet av annet materiale eller fjernet, tilbakestilles vinduene. Hvis vinduer er for dårlige vurderes kopi av hele vinduet.</p> <p>Porter istandsettes med tilsvarende materialkvalitet og metode. Der hvor porter må skiftes erstattes hele eller deler av porten med nøyaktige kopier.</p> <p>Betr. dette at alt skal håndhøyles?</p> |

| | <p>Forslag: Hvert vindu og hver port må vurderes individuelt. Kledningen må også vurderes ut i fra utførelse, antatt alder og plassering.</p> |

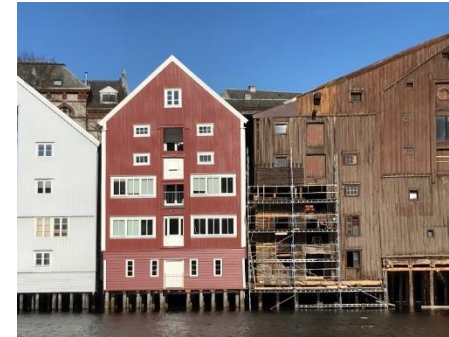
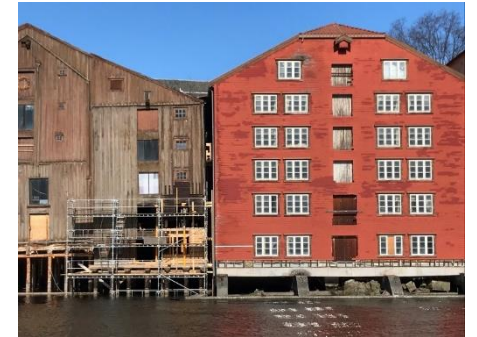
Foto: 06.05.2021

Kledning på elvefasaden må demonteres fra nordre og søndre hjørne til og med porter for reparasjon av laft.

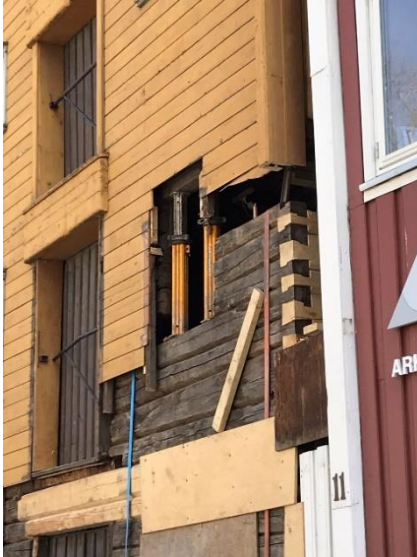
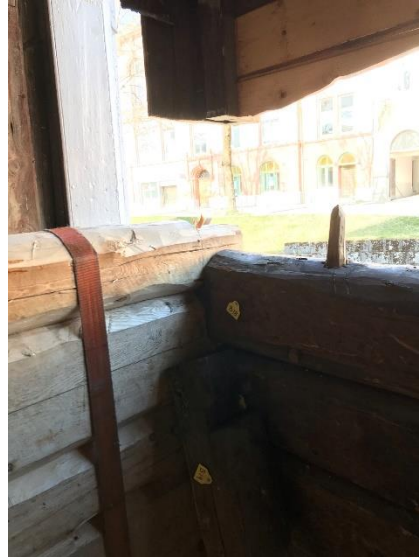
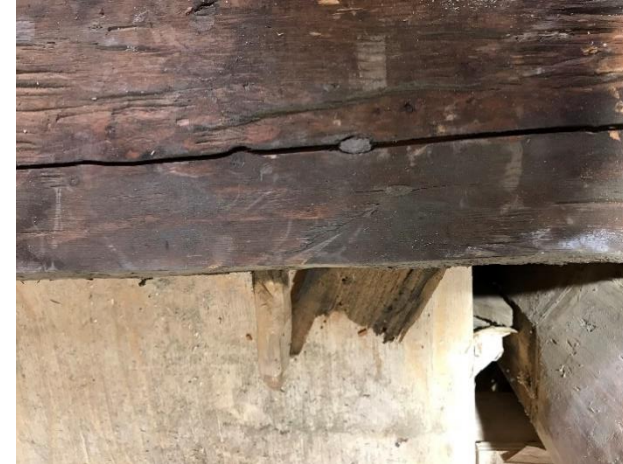
Dymlingen er muligvis plassert inn i en sprek i tømmeret for bearbeiding. Veggene er håndverkerens arbeidsbenk

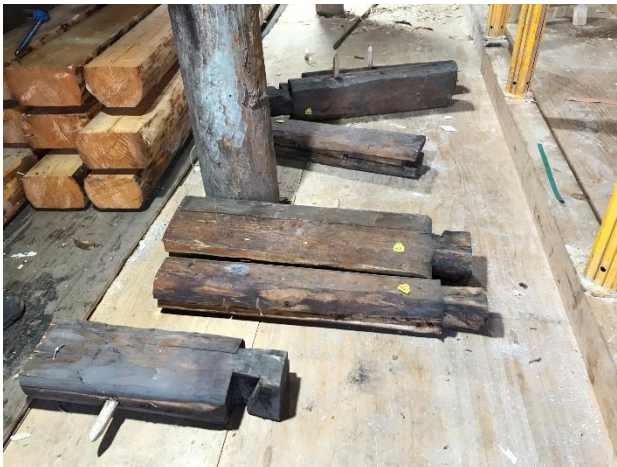
Sørvestre hjørne på sørbrygga.  
Foto: 06.05.2021

Blandet sink- og kamlaft. Dymlinger i bjørk. Det er også funnet dymlinger i einer med bark.

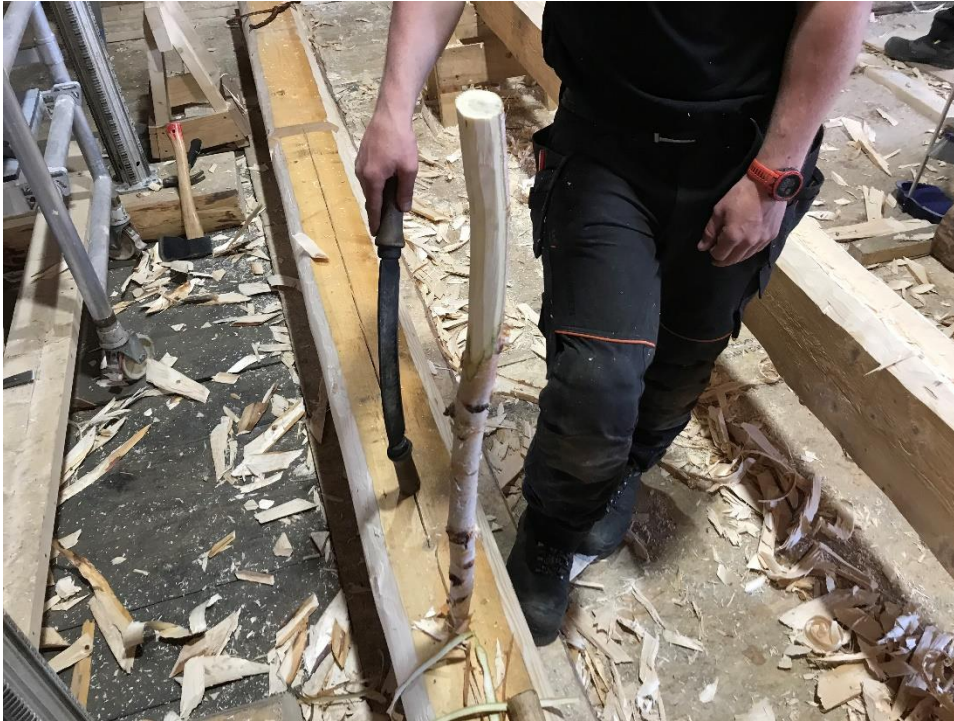
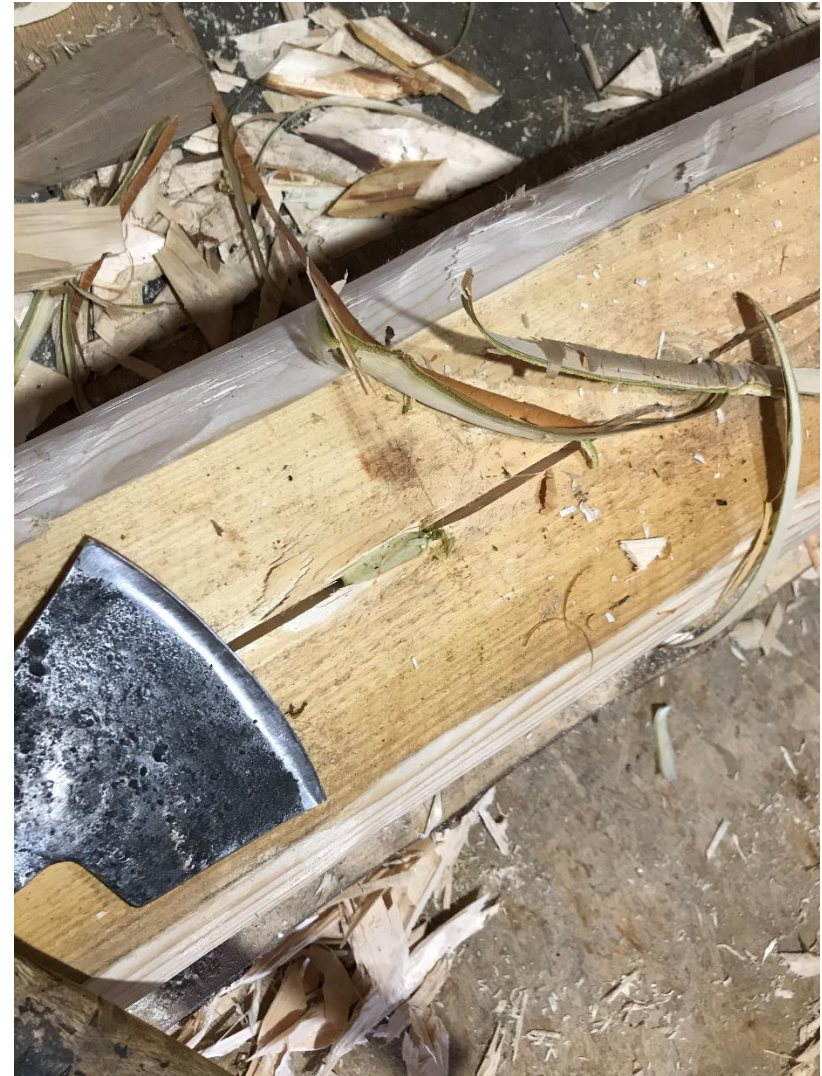
Sørbrygga vest og utvendig hjørne mot øst. Foto: 06.05.2021.

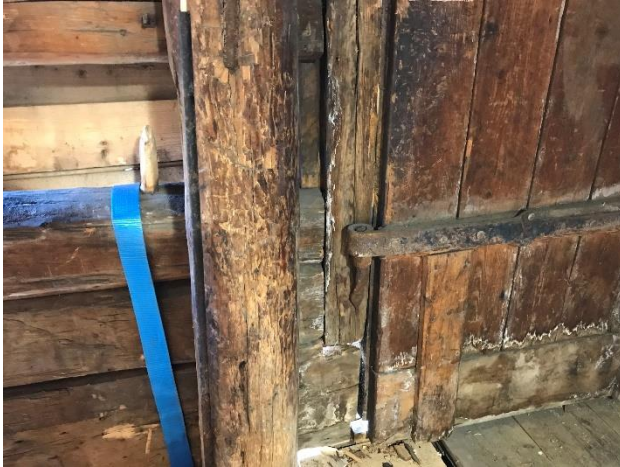
Beitski i porter, men ikke i vinduer.

Det legges inn skjult beitski i vinduer. Beitskia legges løst og gjøres kortere for synk og bevegelse i laft.

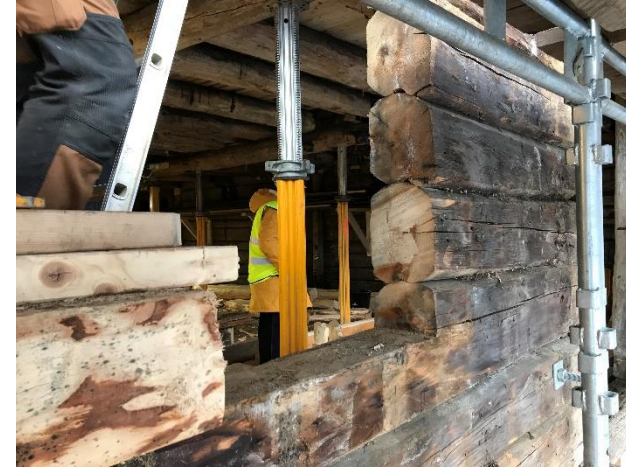
Vindu i midtbrygga mot elva.

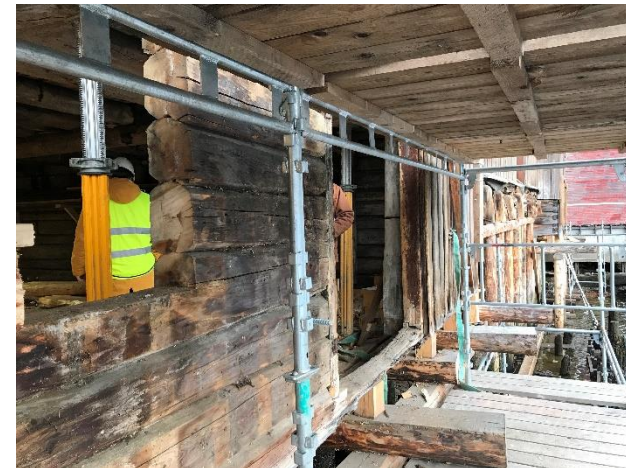
Vindu og port i midtbrygga mot elva.

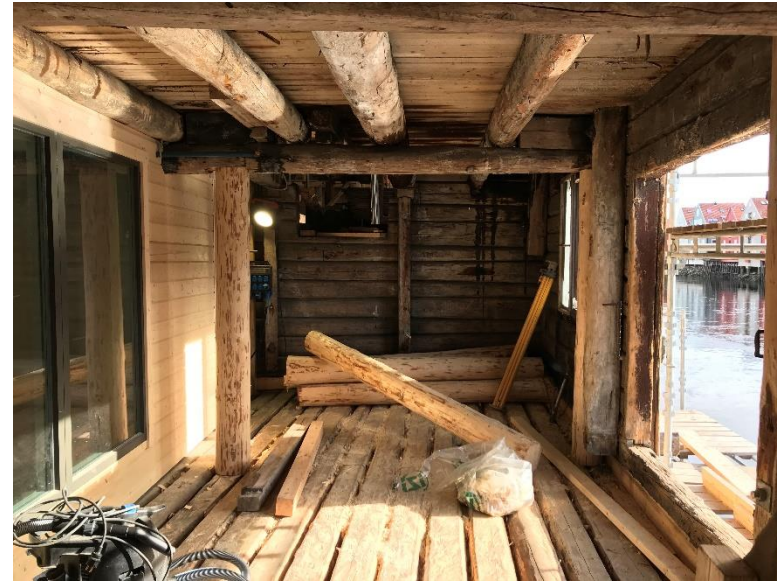
Ferdig kavelgulv i  
sørbrygga og nytt  
midlertidig pauserom til  
venstre

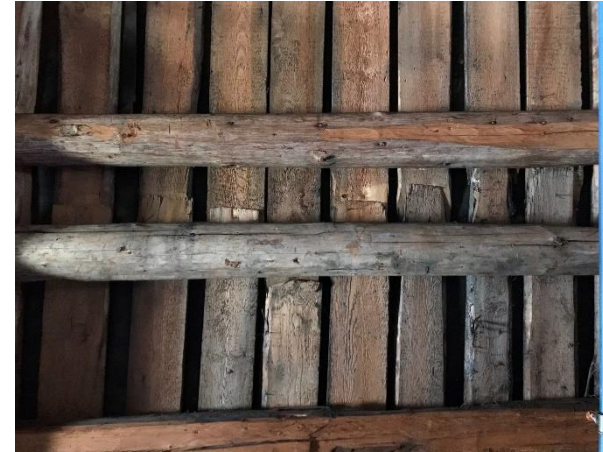
Bordtaket har vært  
øverste tetteskikt før  
teglpanner. Skjøtet  
med lang overlapp.  
Saget på  
oppgangssag.  
Foto: 06.05.2021

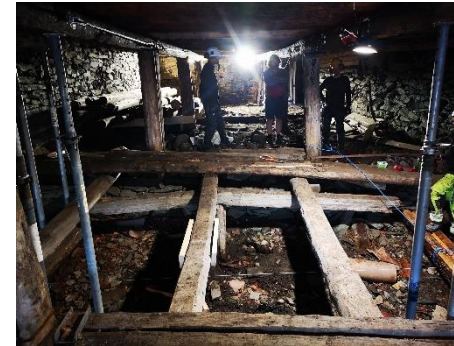
Sør- og nordbrygga: Konstruksjonsprinsipp

Bilde fra Sørbrygga

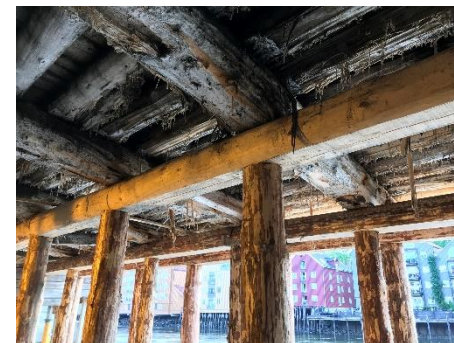
Midtbrygga: Konstruksjonsprinsipp

Bilde fra Midtbrygga

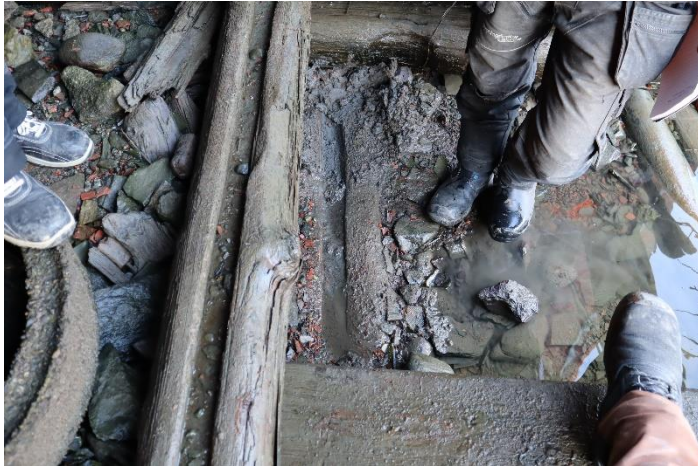
1. Nordbrygga. På foto ses to bunnstokker. Den nederste er datert til 1841 og brukes ved oppsetting av nye stolper.

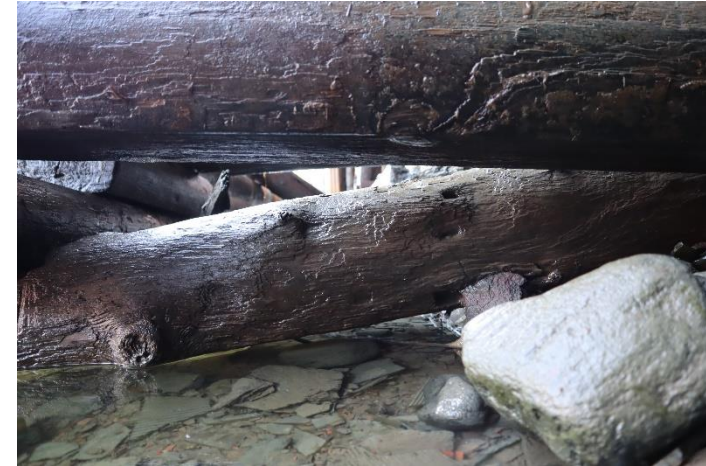
3. Nordbrygga. Det må fylles opp under bunnstokk 1 langs hele brygga inn mot bunnstokk 2.

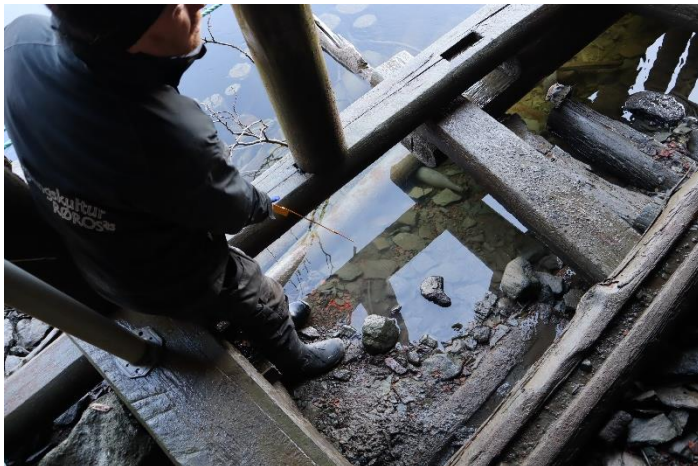
2. Nordbrygga. Bunnstokk 1 og 2 skal ligge på samme nivå. Bunnstokk 1 er ikke der i dag, men har trolig vært der tidligere. Dette blir en tilbakeføring av en mulig tidligere løsning.

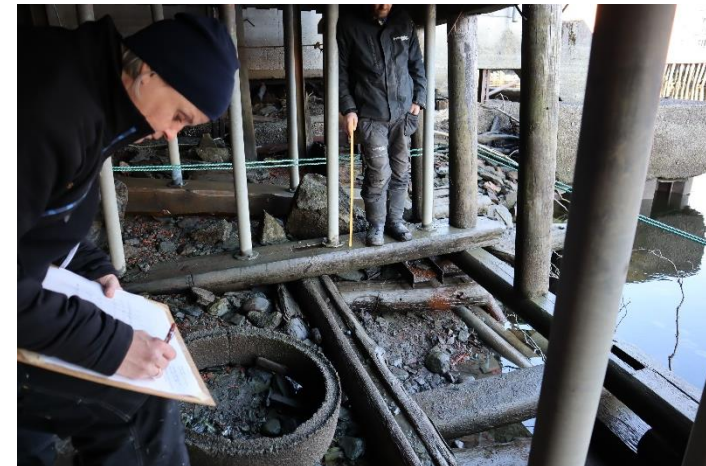
4. Nordbrygga. Nyere kreosotstokker fjernes.

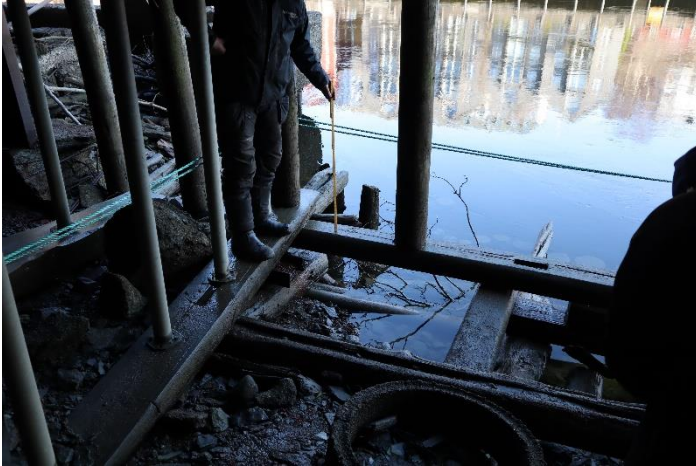
5. Nordbrygga. Nyere kreosotstokker fjernes.

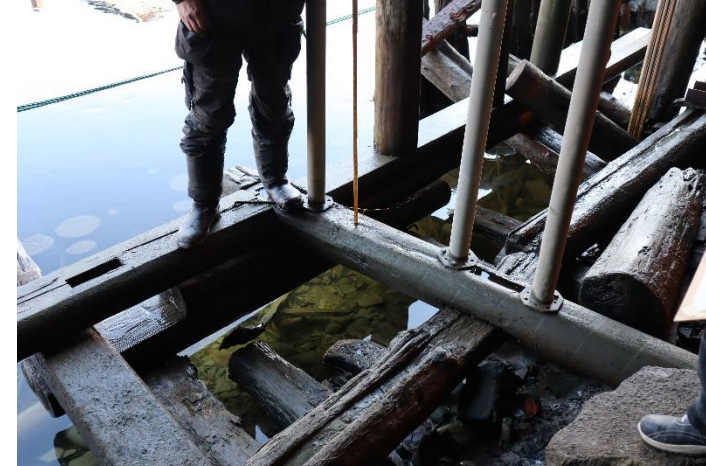
7. Nordbrygga. Nyere kreosotstokker fjernes.

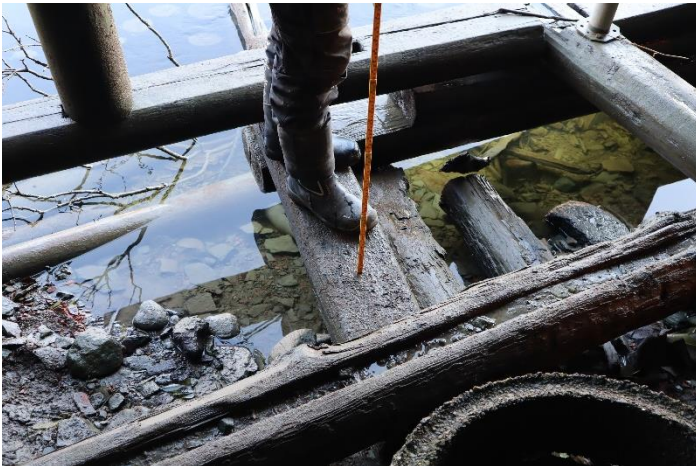
6. Nordbrygga. Nyere kreosotstokker fjernes.

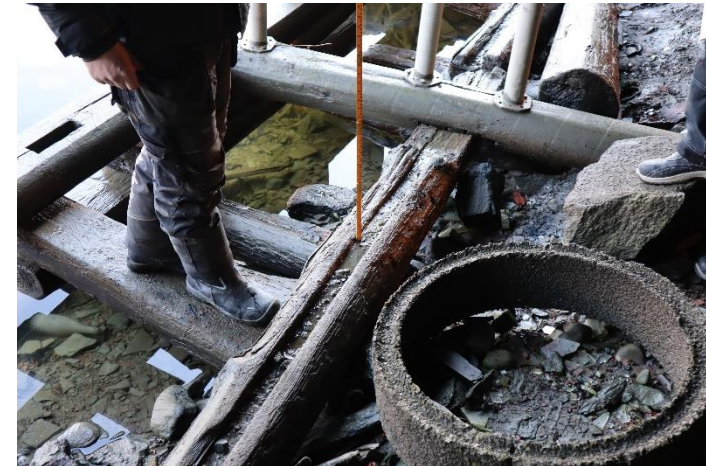
8. Nordbrygga. Gjenbrukt bunnstokk som ligger over kreosotstokken fjernes.

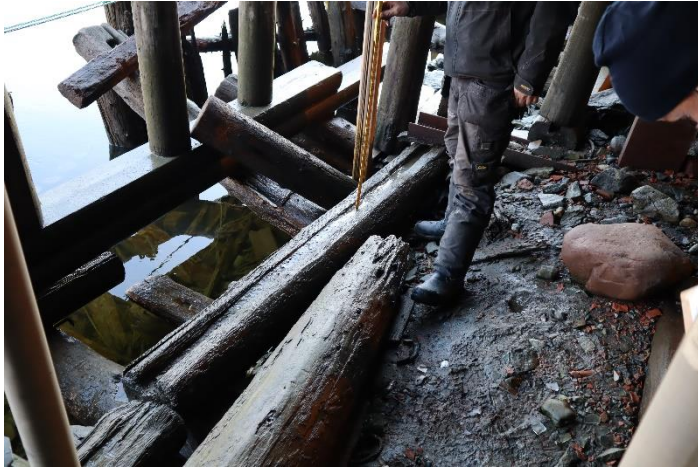
9. Nordbrygga.  
Gjenbrukt bunnstokk  
som ligger over  
kreosotstokken  
fjernes.

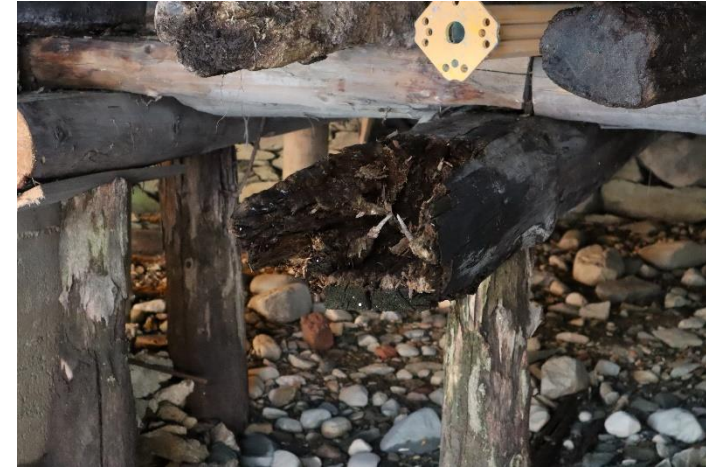
11 og 12. Nordbrygga.  
Bunnstokk 4, 5 og 6  
reetableres i henhold  
til spor i drager.

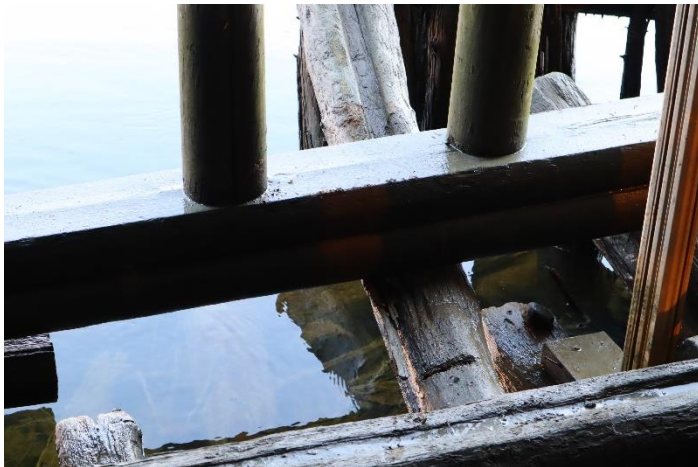
10. Nordbrygga. Ny  
dobbel kreosotstokk  
fjernes.

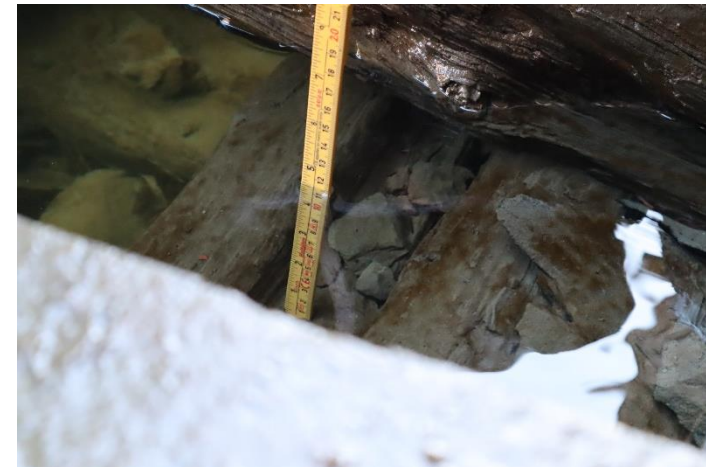
13. Midtbrygga.  
Eksisterende  
bunnstokk 2 må  
muligvis skiftes da  
tilstanden er ukjent.  
Benyttes hvis mulig.

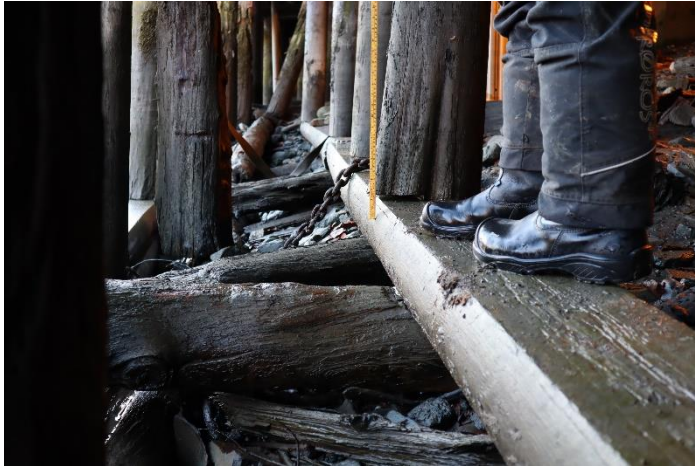
14. Midtbrygga.  
Kreosotstokk fjernes  
langs hele brygga.  
Denne ligger utenfor  
systemet.

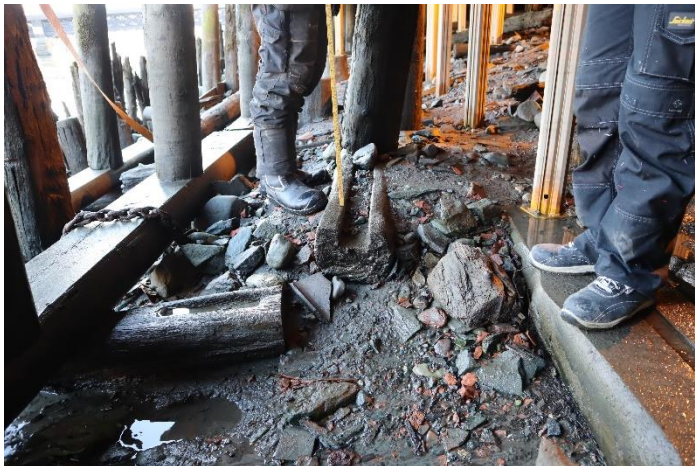
15. Midtbrygga.  
Reetablere bunnstokk  
3 som er fjernet. Det  
legges ny bindebjelke.

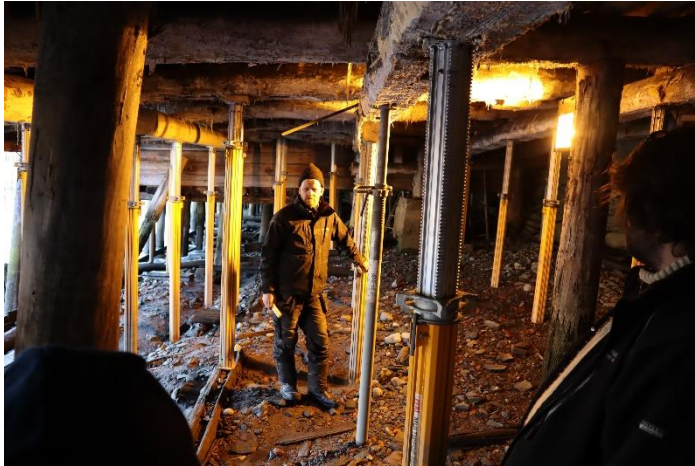
17 B. Midtbrygga. Det settes ikke opp nye stolper mellom bunnstokk 4 og 5. Jekkestolpene står på fast underlag men bunnstokk er ikke synlig.

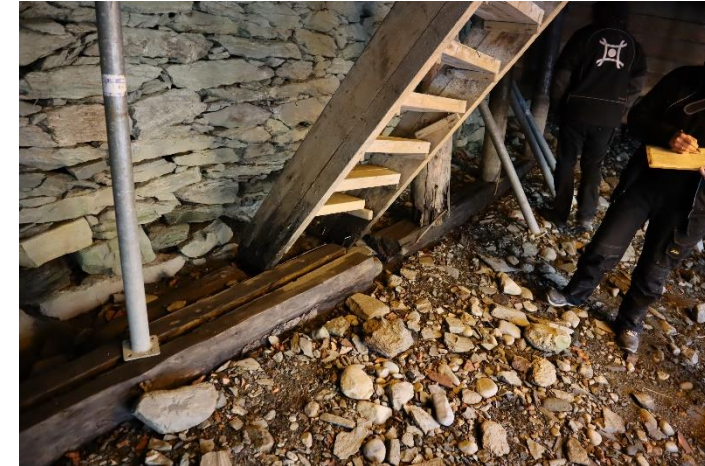
20. Midtbrygga. Eksisterende bunnstokk 7 benyttes videre i sørlige del og legges ny i nordre del.

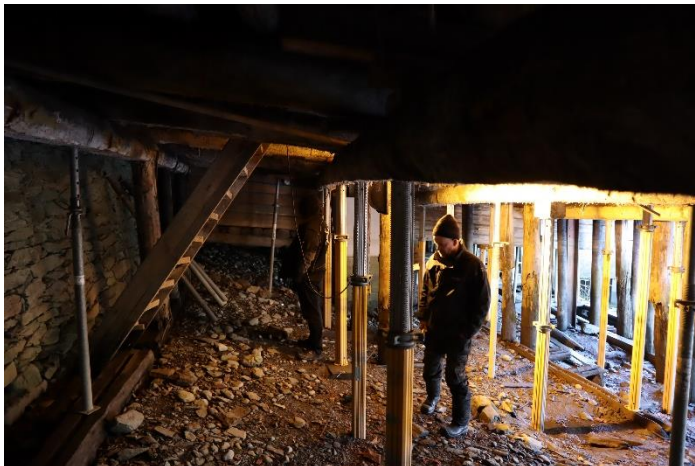
18 og 19. Midtbrygga. Eksisterende bunnstokk 5 og 6 benyttes videre.

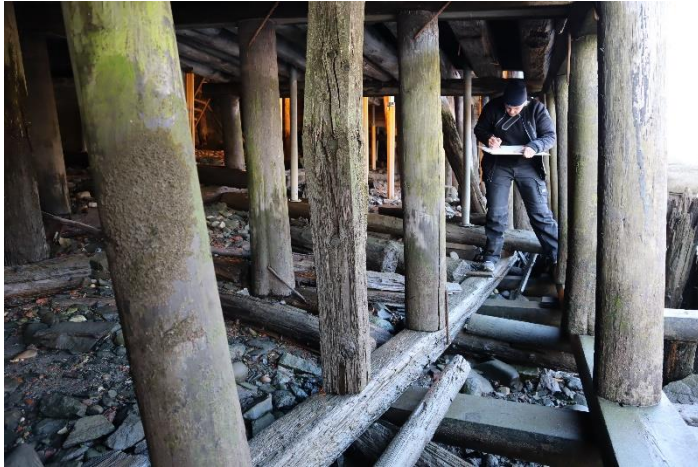
22. Sørbrygga.  
Bunnstokker tas bort.

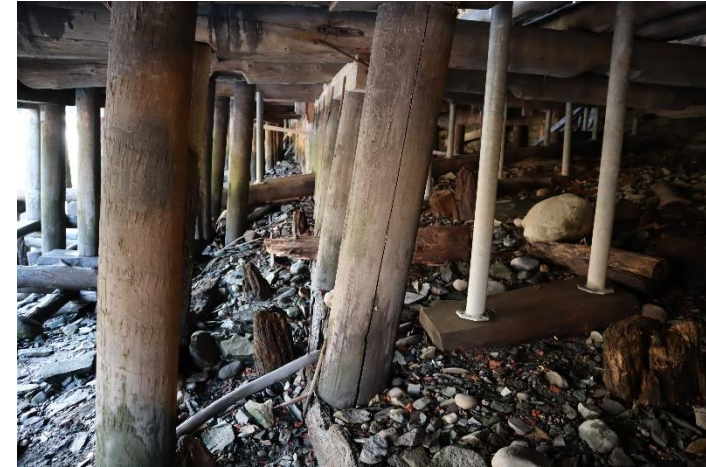
24. Sørbrygga.  
Sekundærbæring i  
øst/vest retning  
fjernes der den  
kommer i konflikt med  
bunnstokkene.

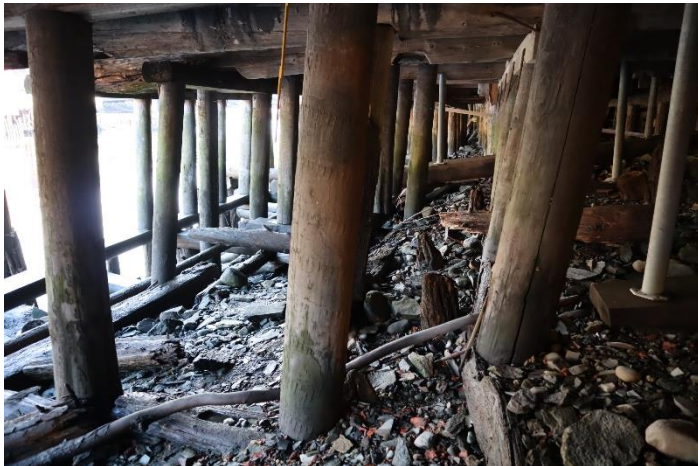
23. Sørbrygga. Det  
legges ny bunnstokk 4.

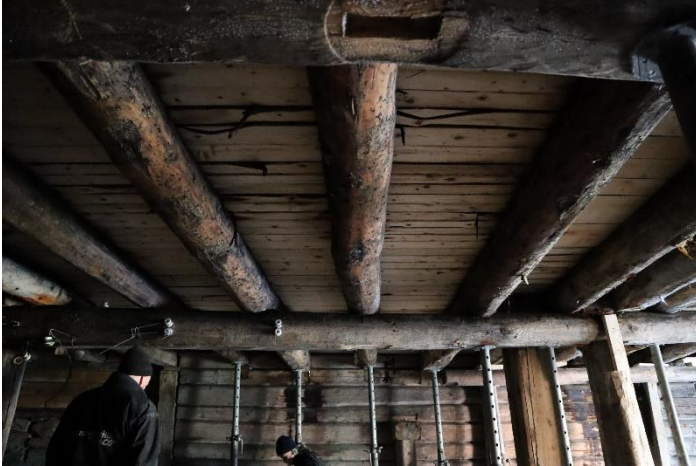
26. Sørbrygga.  
Reetablerer dragere og  
stolper etter spor.

Alle dragere må skiftes  
da de er knekt og  
kappet. I underetasjen  
endres ikke  
konstruksjonen men  
kavelgulvet, som er  
det eldste i brygga, må  
suppleres.

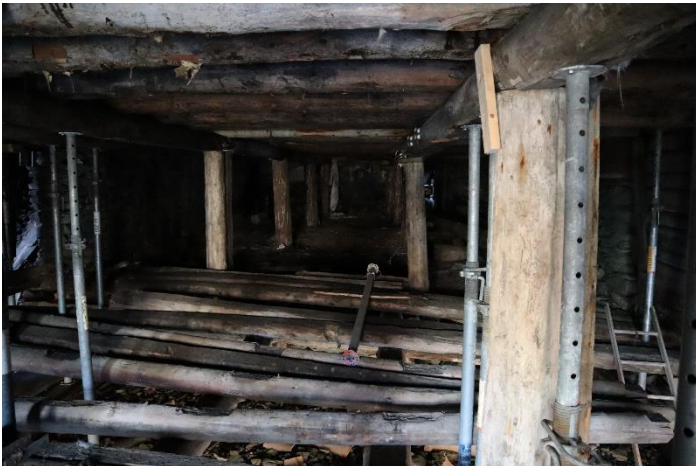
27. Sørbrygga.  
Reetablerer dragere og  
stolper etter spor.

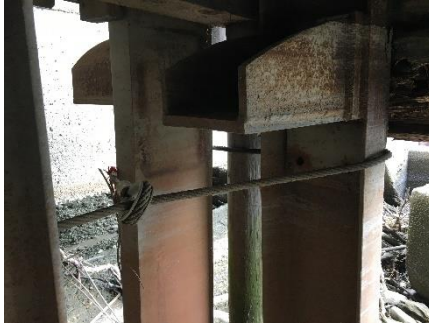
Jekkepunkt montert i stålskinner.

I 1986 er det montert stålskinner, noen gjennomgående i alle etasjer. De vil skiftes ut med laft. Lastene er midlertidig overført til sekundær stolpekonstruksjon og avstivet med wire.

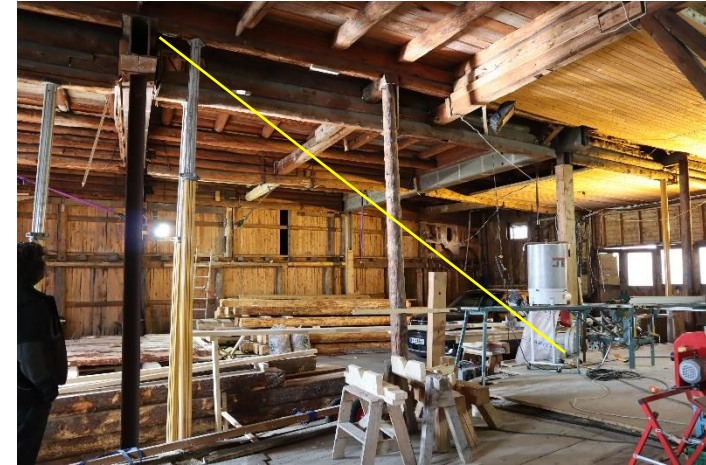
Midtbrygga. Mot Nord  
Stålkjernen forsterkes med  
wire, merket med gult.

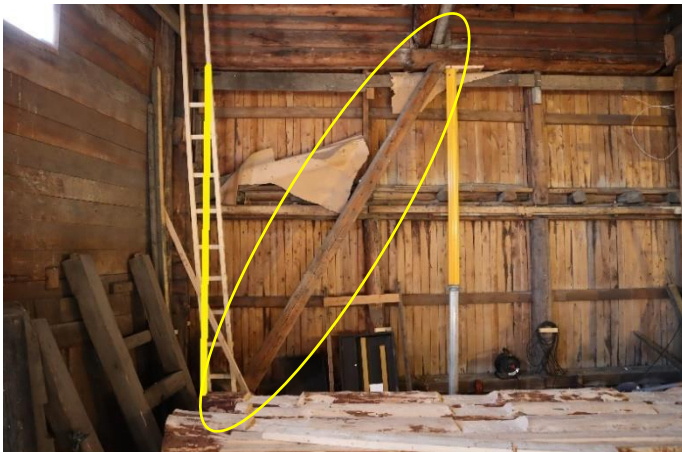
Midtbrygga. Strever mot  
sør.

Strever støttes opp godt  
før jekking og tar over  
lastene til streveren, her  
vist med gult.

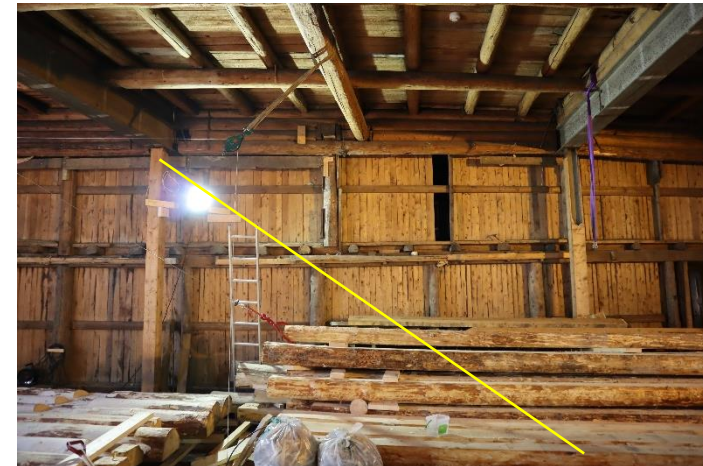
Midtbrygga. Mot sør  
Stålkjerne forsterkes med  
wire, merket med gult.

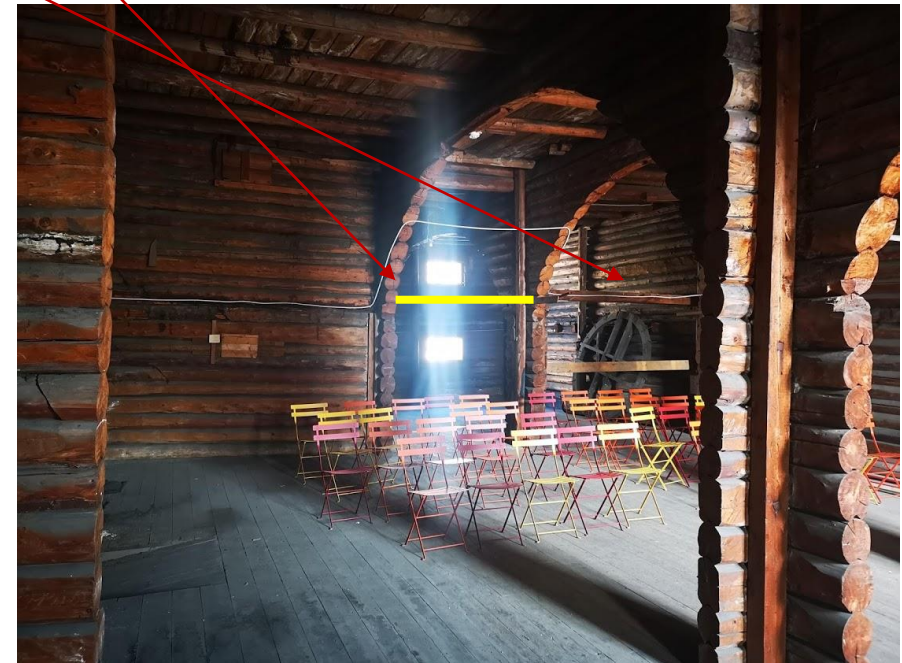
I sør- og nordbrygga mangler en drager og stolperække. Den ene stolperekka har ikke forbindelse til resten av konstruksjonen.

Om det er nødvendig å legge opp ny drager og stolper vurderes etter at jekkeprosessen er i gang. Det er ikke spor etter en eventuell tidligere drager.

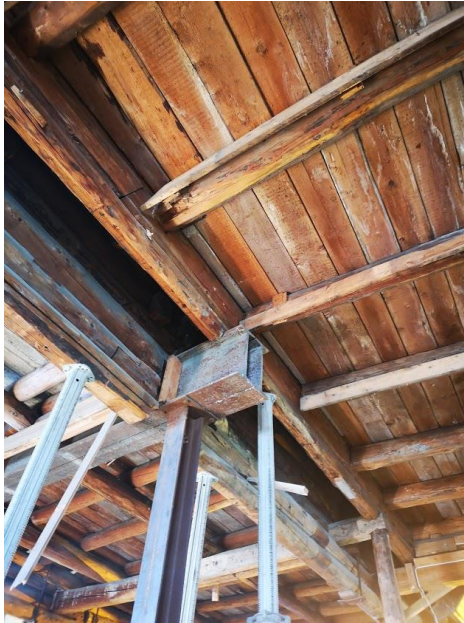
Nordbrygga hviler på ståldrager til øst i 1. etg.

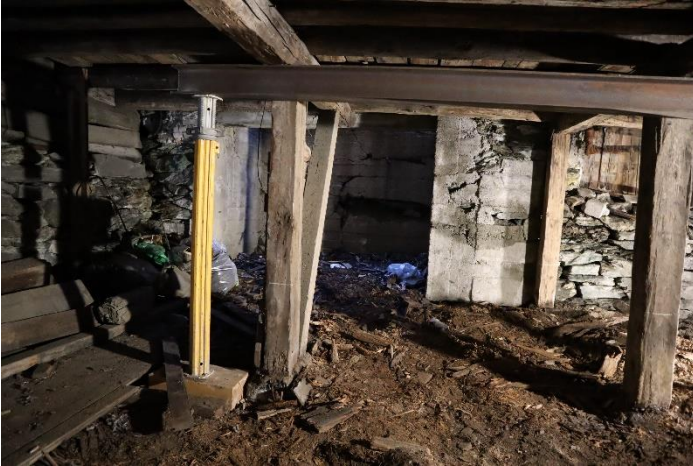
Forberedelser til  
sprinklingssentral i  
underetasje under  
nordbrygga.
