# Prosjektplan Huitfeldtbrygga

210706  
211202  
220923  
**221121 Gjeldende**

Tiltakshaver:  
Huitfeldtbrygga AS

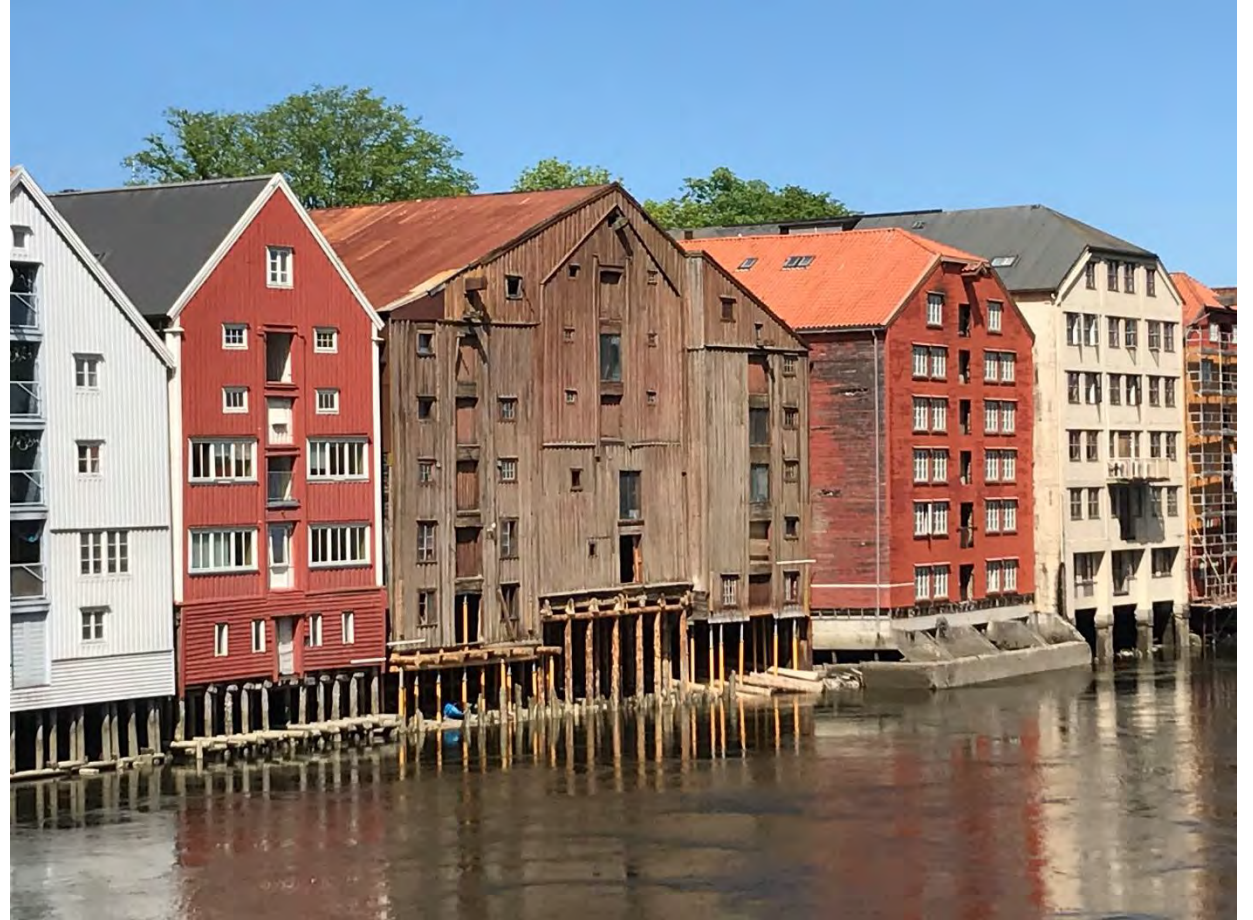
Brygga før og etter jekking.

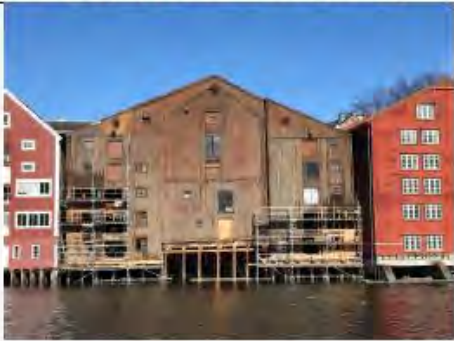
| BYGNINGSDEL | KOMMENTARER |
|---|---|
| | Det laftes uten mose eller tilsvarende i meddragene.<br><br>Alternativer til løsning:<br>1. Vindtette mellom laft og utvendig kledning.<br>2. Vindtette og isolere mellom laft og utvendig kledning.<br>3. Bygge ny vegg/glass på innsiden av laftevegg.<br>4. Isolere på innsiden og ikke vindtette mellom laft og utvendig kledning. |

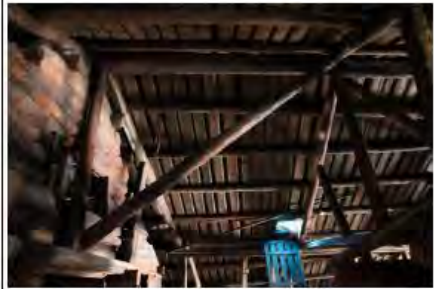
| AVKLART | KOMMENTAR |
|---|---|
| | Tak isoleres på undersiden og på oversiden av dekke mot 4. etasje ved raft. Dette for å hindre ising ved varmebroer. Det bør vurderes også i møne å lage et lite kaldt oft. Det anbefales å etablere inspeksjonsluke i vegg slik at man kan komme inn til raft og ut til tak/takrenner. Teglpannene tilbakeføres over et luftet tak med takpapp. Teglpannene vil oppta en del småregn og har større friksjon ved store regnskyll. |

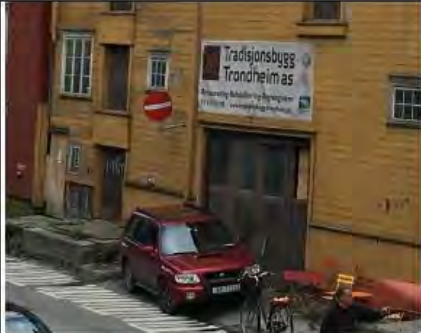
| | Kledningen må sorteres ved demontering slik at eldre kledning monteres mens nyere kledning erstattes med kopi av det eldste. Kassene mellom portåpninger fjernes i henhold til foto fra ca. 1906. |

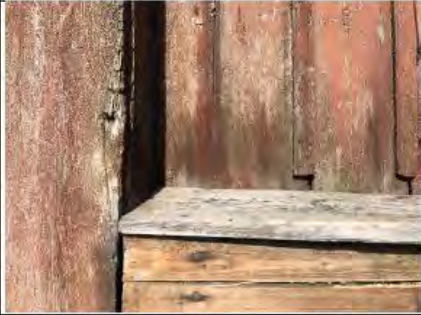
| | Istandsetting av vinduer utføres slik det er beskrevet av Malersvenneriet. Portene istandsettes ved skraping og maling men ikke så omfattende som beskrevet av Malersvenneriet. Portene skal bevares men krever ikke samme istandsetting og tilpasning som vinduer da åpningene får nye løsninger som fungerer som værhud eller isolerende sjikt. Porter estimeres til 200 000. Til sammen ca. 1,5 mill. for istandsetting av vinduer og porter. |

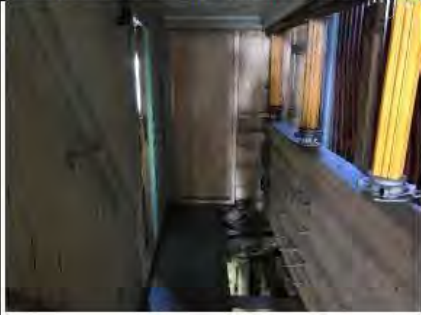
| | Trappa som går langs langveggen i nord er demontert og bak trappa ligger et toalett. Denne trappa var tenkt benyttet til fremtidig rømningsvei. Døra i nordvestre hjørne ut mot gaten er for smal som rømningsvei og er heller ikke på foto fra 1906. |

Det er besluttet å fjerne døen og lafte igjen døråpningen. Det vil gi et sterkere hjørne og fasaden tilbakeføres som på foto omkring 1900. Rømning kan skje ut portåpningen som åpnes opp igjen.

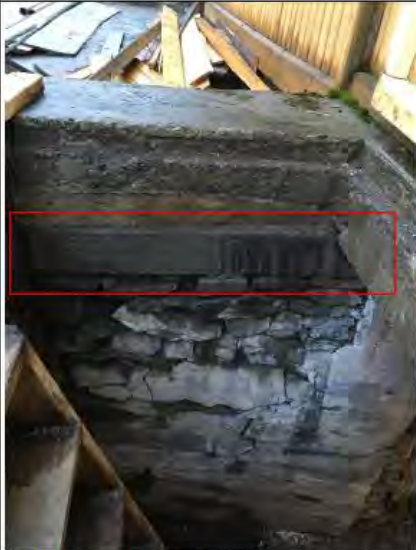
| | <p>Her ses nedgangen til underetasjen slik den er i dag i betongrampa. Det ser ut som om den er støpt opp i to omganger. Under denne ligger en kleberstein (markert innenfor rød firkant). Dette kan være steinblokkene vi ser på foto fra 1900-06.</p> <p>Klebersteinen skal ikke sages i.</p> <p>Syllstokken vil ikke komme under gatenivå.</p> <p>Brygga ligger i eiendomsgrensen og det må derfor sendes søknad til Eierskapsenheten i Trondheim kommune. Det søkes om å fjerne betongrape og tilbakeføre til foto i dette dokumentet fra 1900-1906. Det søkes om reparasjon og ikke tilpasning til universell utforming.</p> |

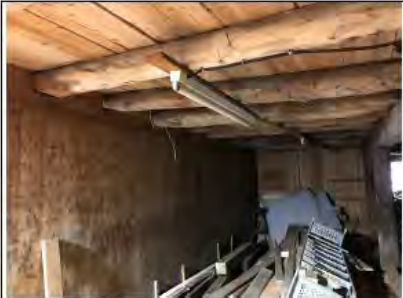
| | Gulvet over første etasje er nytt og kan fjernes. Konstruksjonen skal i all hovedsak bevares, men nordre del kan legges til salen for kommende litteraturhus. |

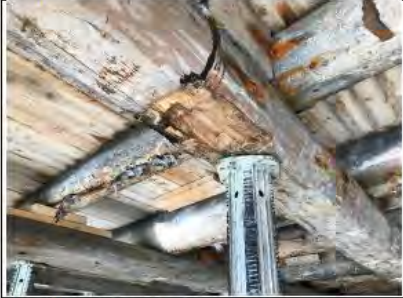
| | Generelt for konstruksjonen i brygga benyttes gamle bærelinjer der bygningsdelene ikke skiftes ut. Gamle tapphull i dragere følges. Der bygningsdelene erstattes av nye kan bærelinjer justeres for å rette opp å gjøre konstruksjonen mer hensiktsmessig. Det er da viktig å være oppmerksom på hvilke følgekonsekvenser det kan gi ved forskyvning av hovedkonstruksjonen. |

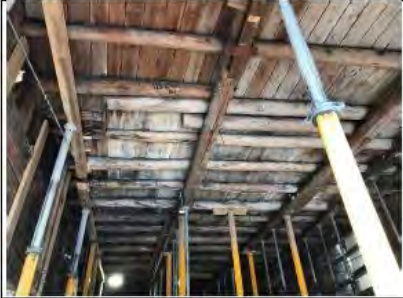
| | Isolering og brannsikring av dekker.<br><br>Vurdering: Så lang det er mulig skal det legges inn nye flytende gulv slik at ikke eksisterende konstruksjon i dekker pakkes inn. |

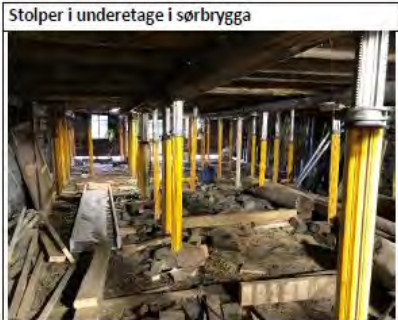
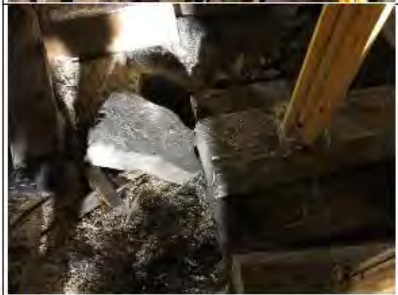
| | Stolpene i underetasjen er blitt for korte. Hvordan kan stolpene bevares og gjenbrukes?<br><br>Forslag: Over elva skiftes stolpene ut med nye i riktig lengde slik at de står ned på kavelgulvet som opprinnelig.<br>Inne på landkaret renskes det opp i jordgulvet å senkes noe for å bedre takhøyden. Nytt gulv legges rundt stolpene som opprinnelig har stått på kleberstein. Det nye gulvet legges rundt stolpe og kleberstein for å vise konstruksjonen. |
| | Generelt benyttes så mange av de gamle stolpene som mulig. Eventuelt andre steder i brygga. |

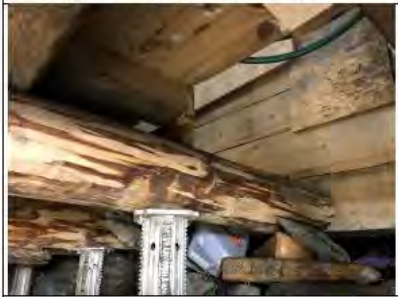
| | Det ligger dobbelt lag med gulv ved trappen i Nordbrygga. Det øverste laget gulv er lagt for å rette opp det eldre gulvet. Det vil si at hovedkonstruksjonen blir skjev hvis øverste gulv skal være i vater.<br><br>Vurdering: Hovedbæring skal i størst mulig grad være i lodd og vater. Senere tilføyelser for oppretting av gulv bør derfor tas vekk.<br><br>Forslag: Øverste lag gulv tas vekk ved trappen. Nederste gulv blir liggende. |

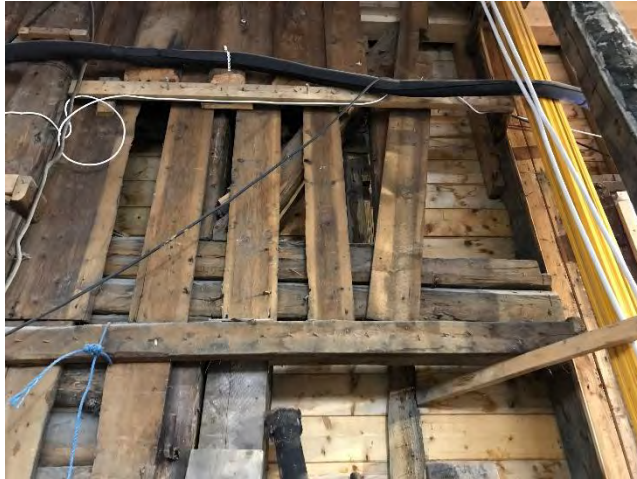
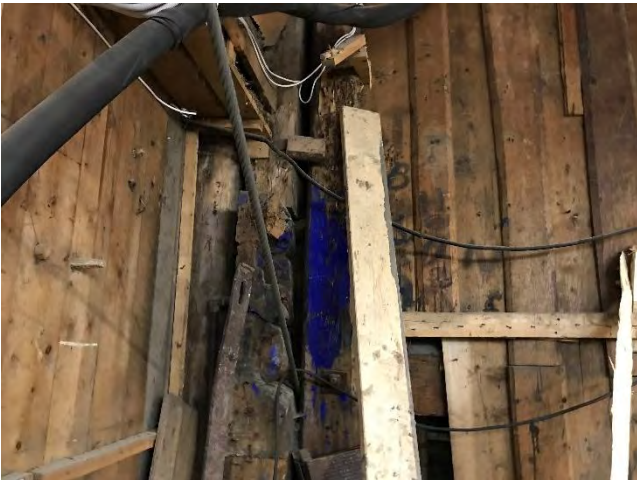
I 1. etasje i tre hjørner og veggstykke  
mot Kjøpmannsgata ses fire omfar og  
staver. Trolig har midtbrygga hatt en  
svalgangskonstruksjon på alle fire  
sider. Laftet er trolig fra midten av  
1700 tallet.

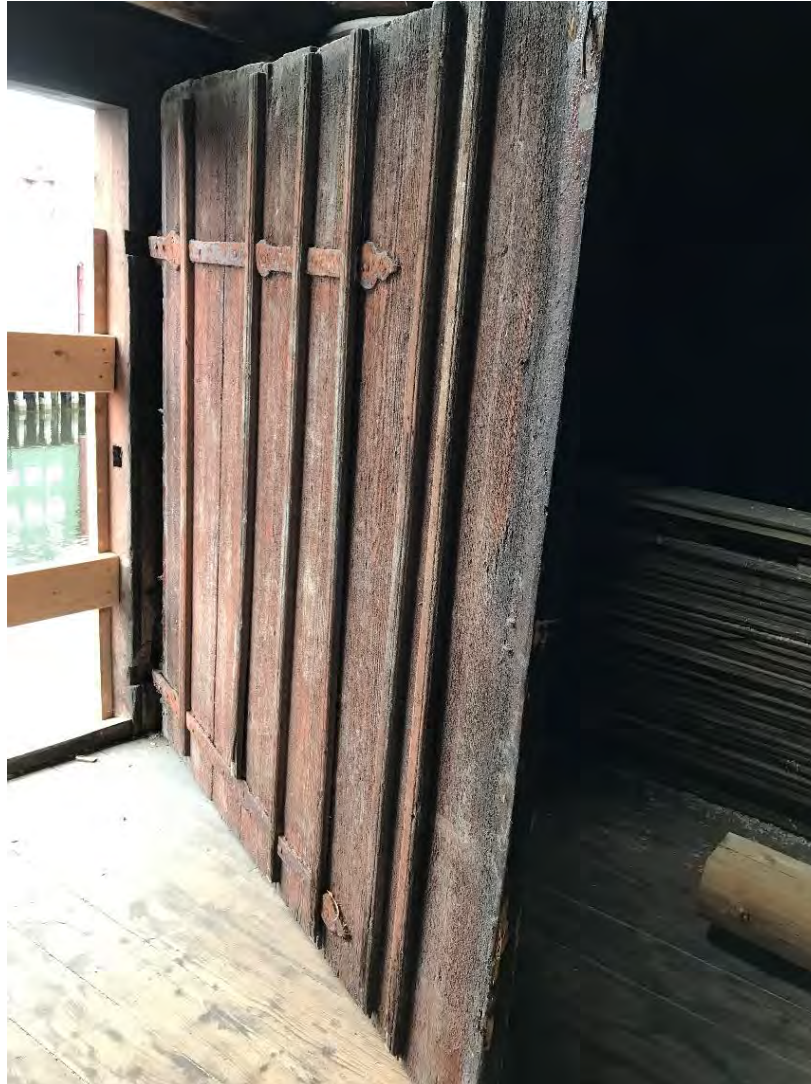
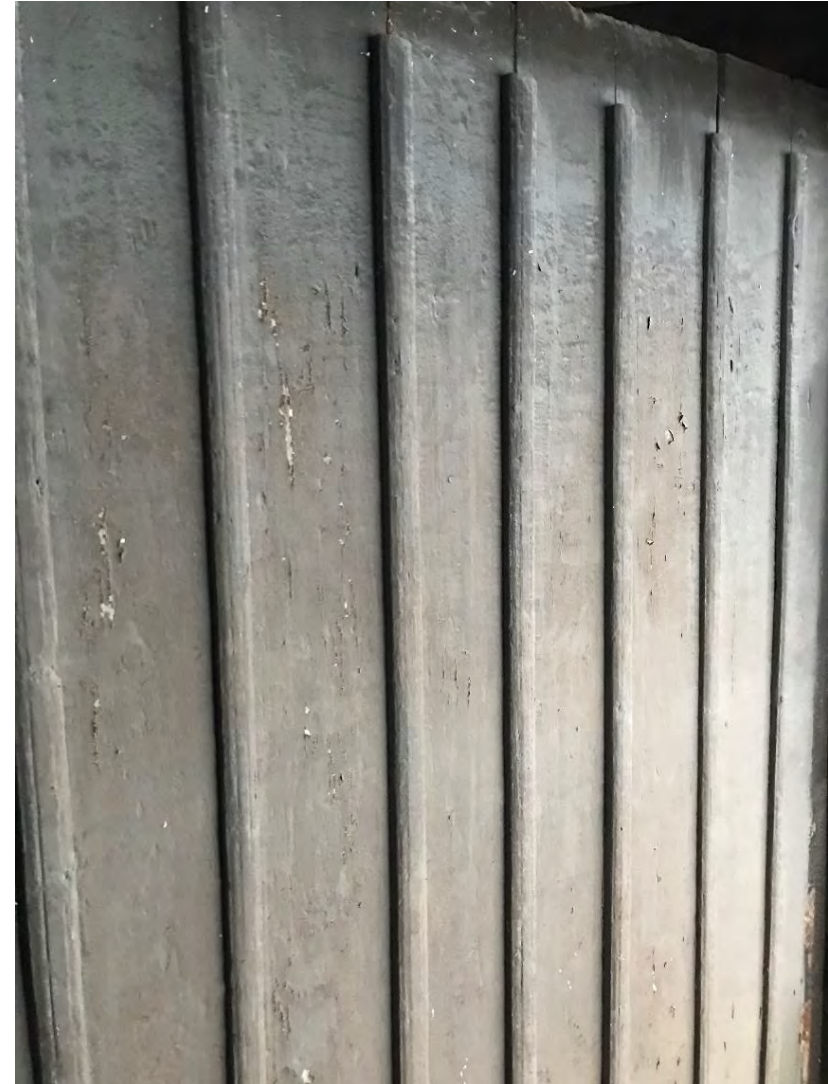
Foto: Sørbrygga, 2. etasje, 21.09.2022

Vi har i første omgang gjennomgått portene i Sørbrygga hvor det nå ikke pågår andre arbeider. Portene mot Kjøpmannsgata er brunmalt utvendig, sannsynligvis med en alkydmaling. Ubehandlet innvendig. Portene mot Nidelva er muligvis behandlet med en pigmentert tjære. Ubehandlet på innsiden. En er beslått med metalplater og en har vær dekket med papp på innsiden.

Portene koster/skrapes på yttersiden for løse malingsrester. Portene rengjøres og males med kokt linolje uten pigment. Løse overliggere og skade på treverk repareres. Skadede hjørner som er overmalt repareres ikke. Vi ha besluttet å starte med to porter for å se hvordan resultatet blir. Den ene i 1. etasje mot elva. Den andre i 2. etasje mot gata.

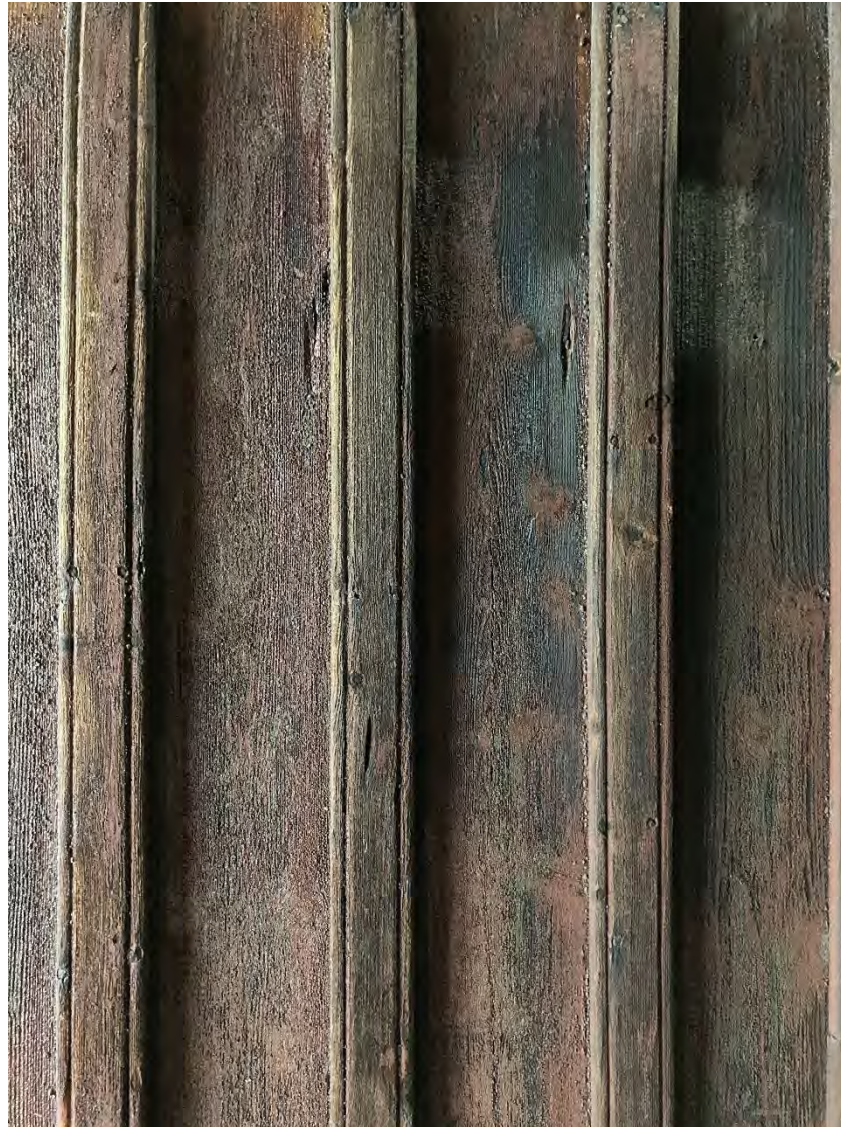
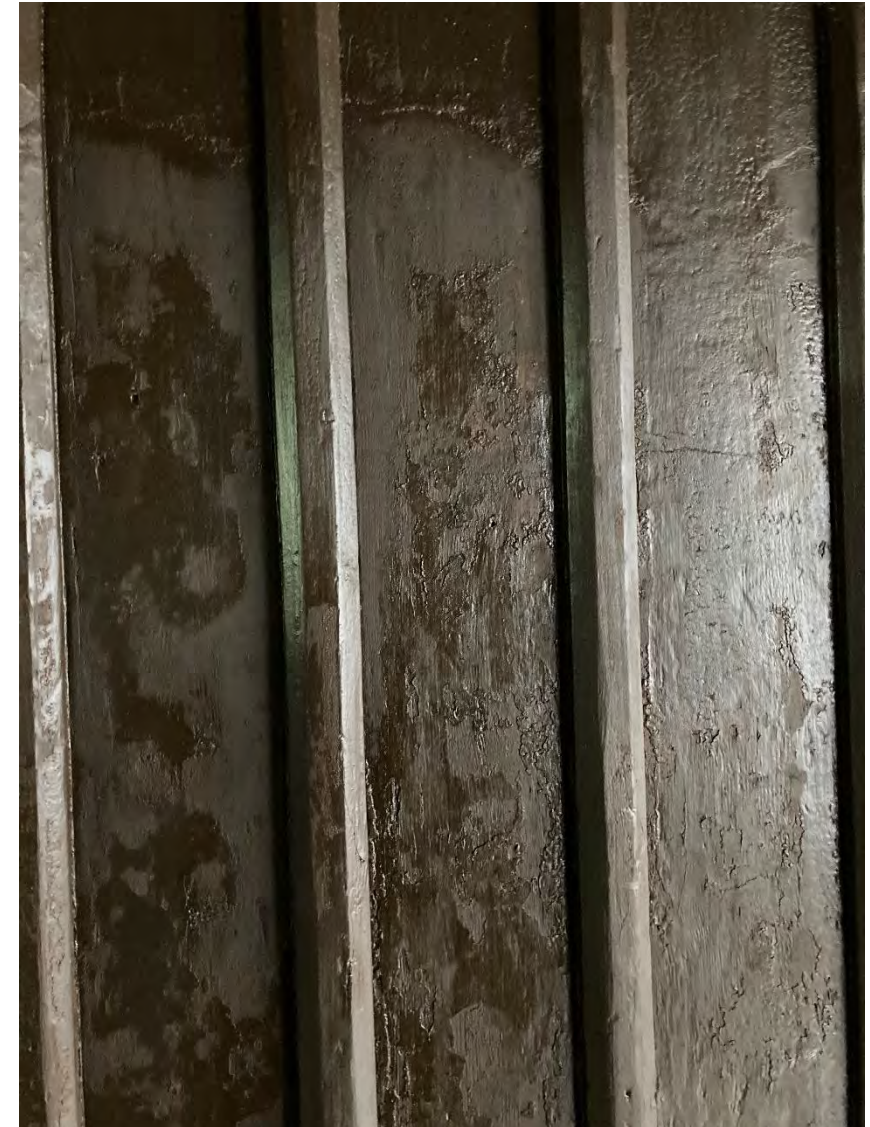
Foto: Sørbrygga, 2. etasje, 19.10.2022

Vi var ikke fornøyd med overflaten på porten mot gata. Det er derfor valgt å male dem opp igjen med pigment slik at overflaten får jevn glans.

- Børstes, vaskes og males med kokt linolje tilsvarende testen.
- Bakside rengjøres med grønnsåpe for alle porter.
- Alle beslag rustbehandles.
- Skader istandsettes og løse lister festes.

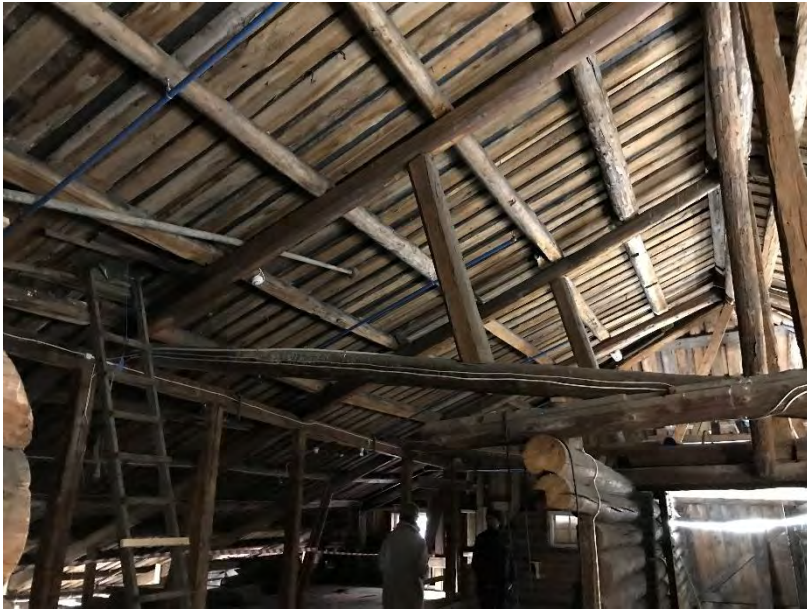
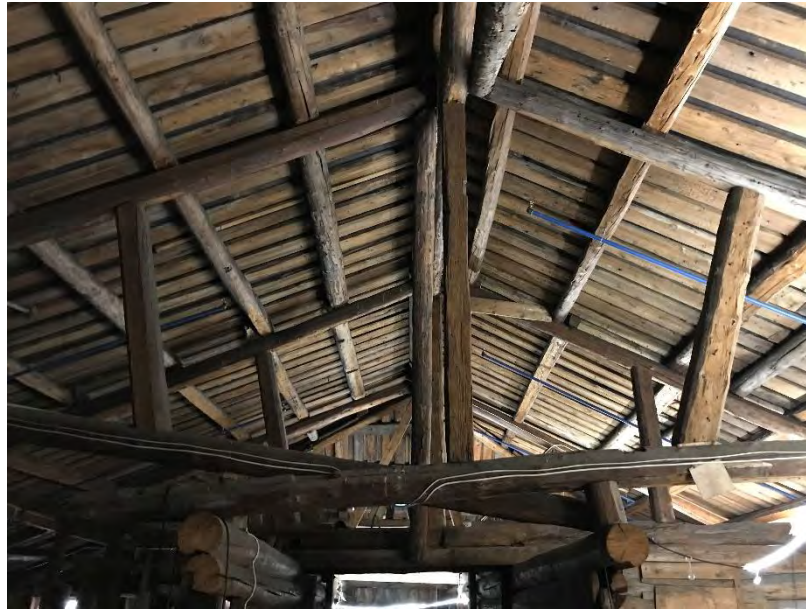
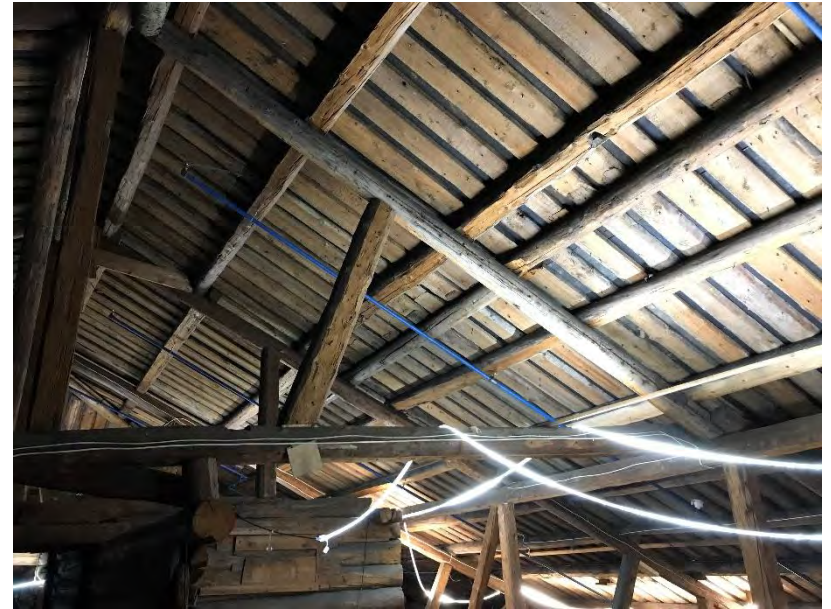
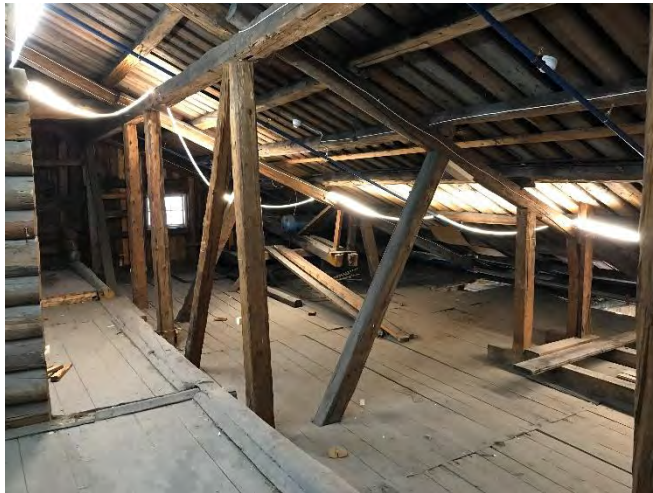
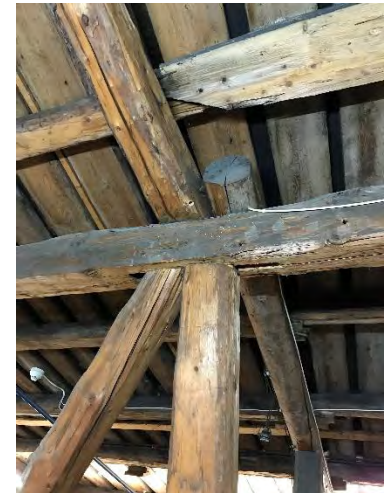
Foto: Sørbrygga, 5. etasje, 21.09.2022. Oppklossing i takkonstruksjonen er tatt bort og stolper, dragere og skråavstivere er falt på plass i de eldre tapphullene. Alle konstruktive deler er nå koblet sammen igjen.

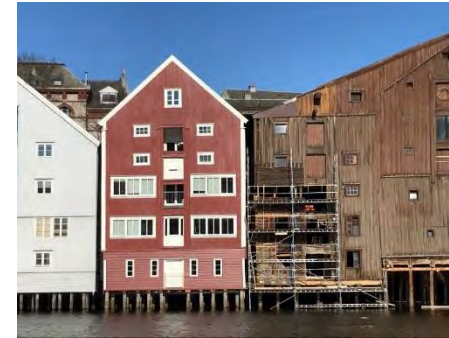
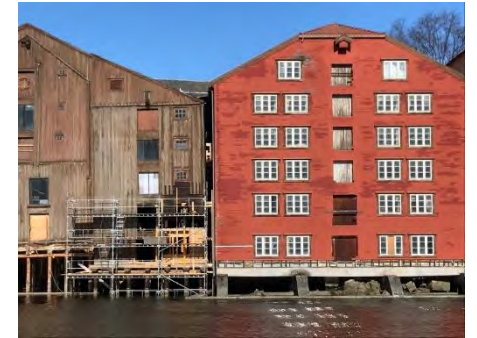
Foto: 06.05.2021

Kledning på elvefasaden er demontert fra nordre og søndre hjørne til og med porter for reparasjon av laft. Kledningen har også delvis måttet demonteres mot Kjøpmannsgata.

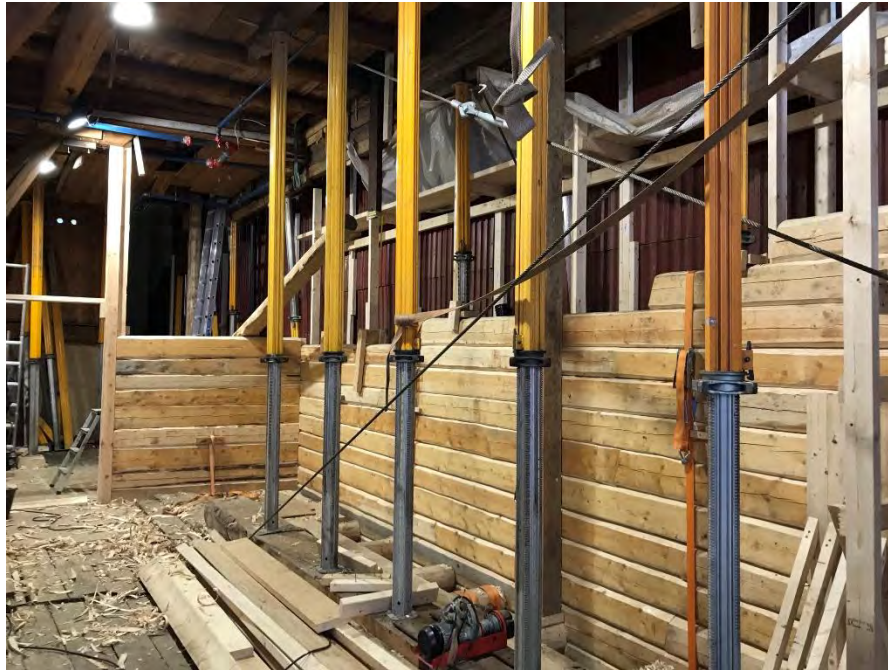
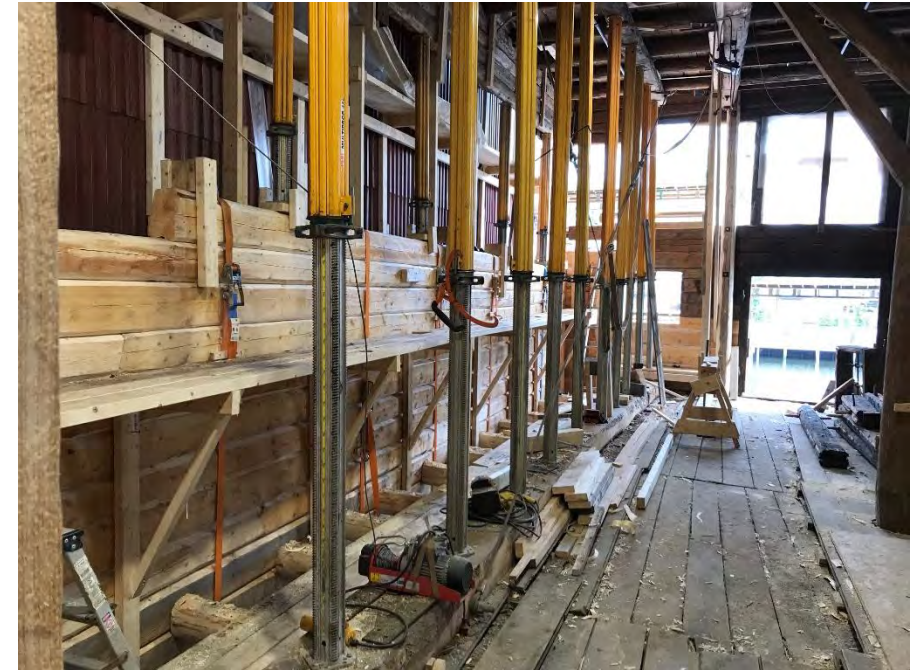
Foto: Nordbrygga, 1. etasje, 11.08.21

Istandsetting av lafteveggene i Sør- og Nordbrygga er ferdigstilt.

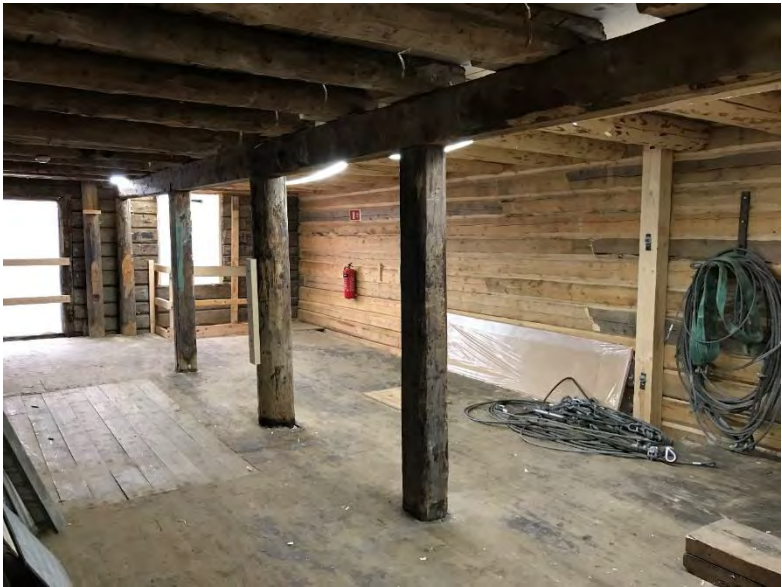
Del 6.3.1, Laft i Sørbrygga

Foto: Sørbrygga, 1. etasje,  
21.09.2022. Laft i sørrygga  
er ferdigstilt.

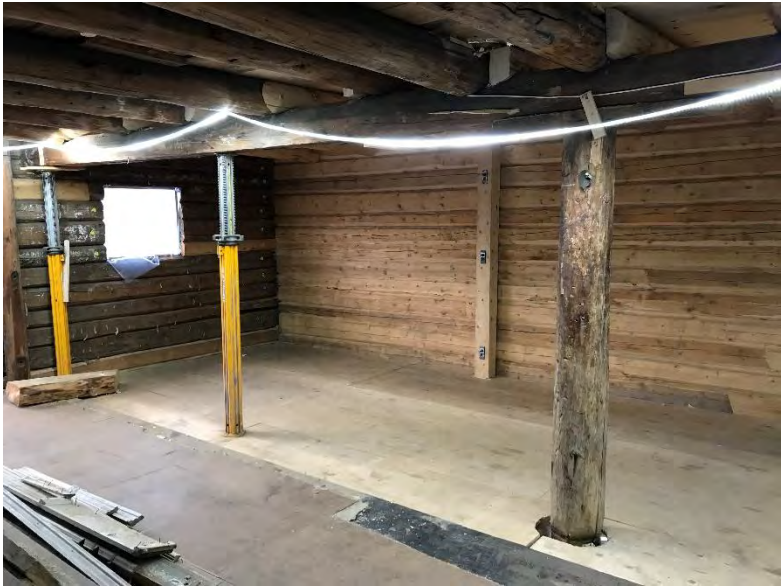
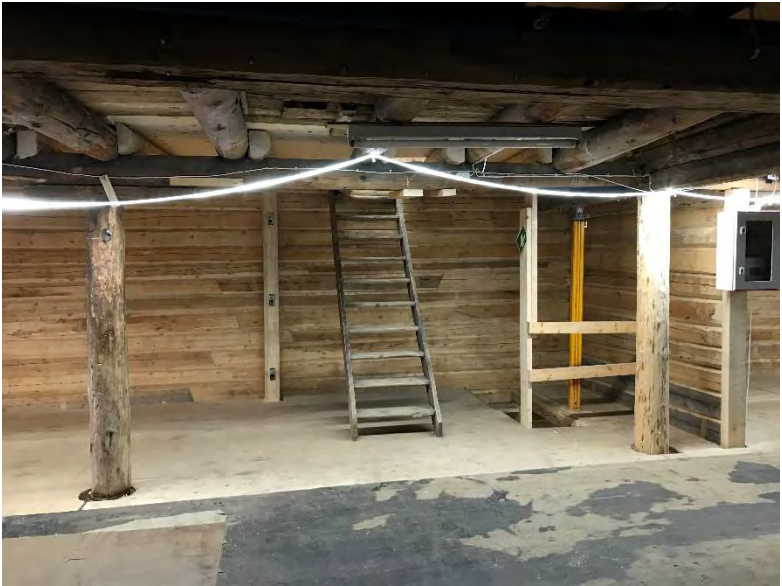
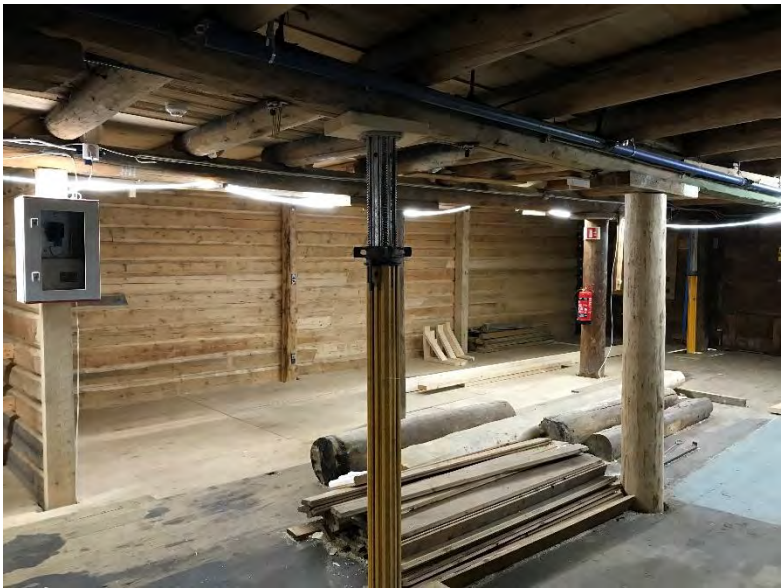
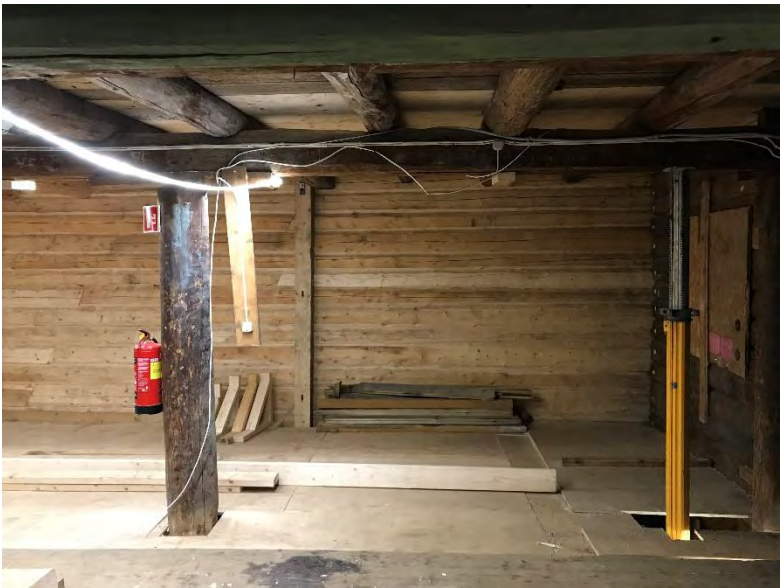
Del 6.3.1, Laft i Sørbrygga

Foto: Sørbrygga, 2. etasje, 21.09.2022.  
Laft i Sørrygga er ferdigstilt.

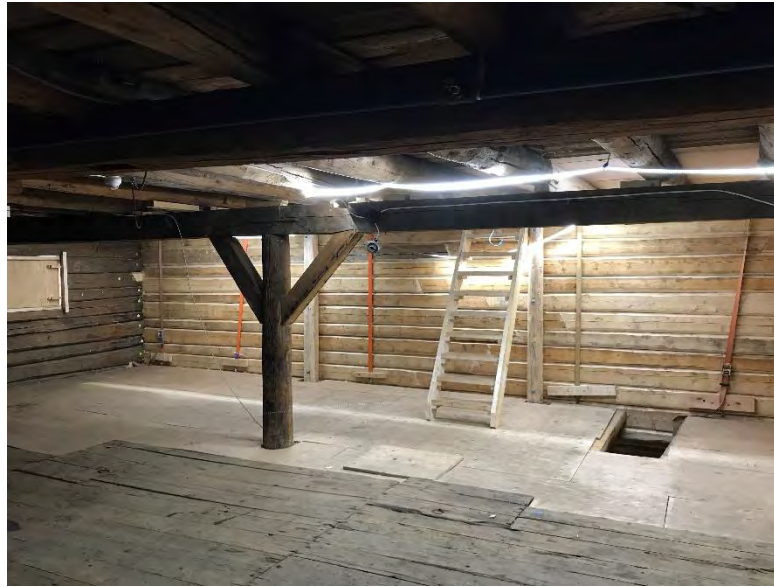
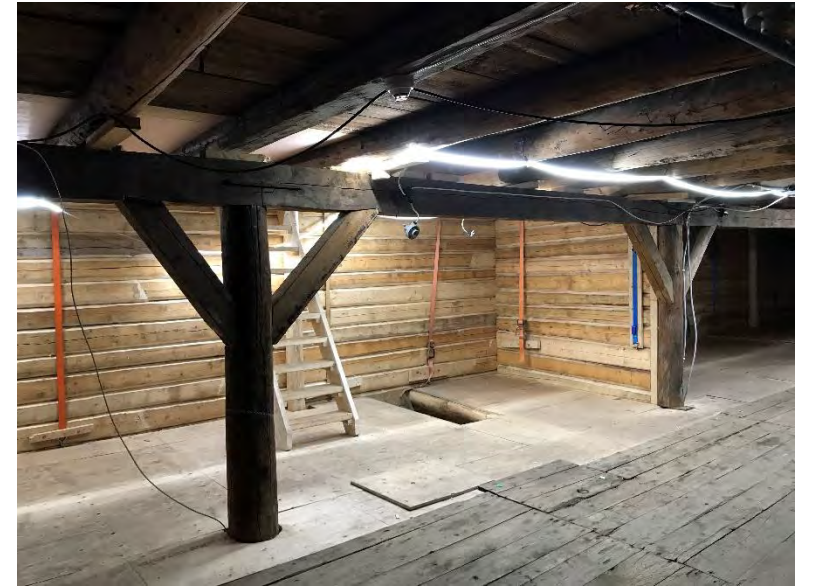
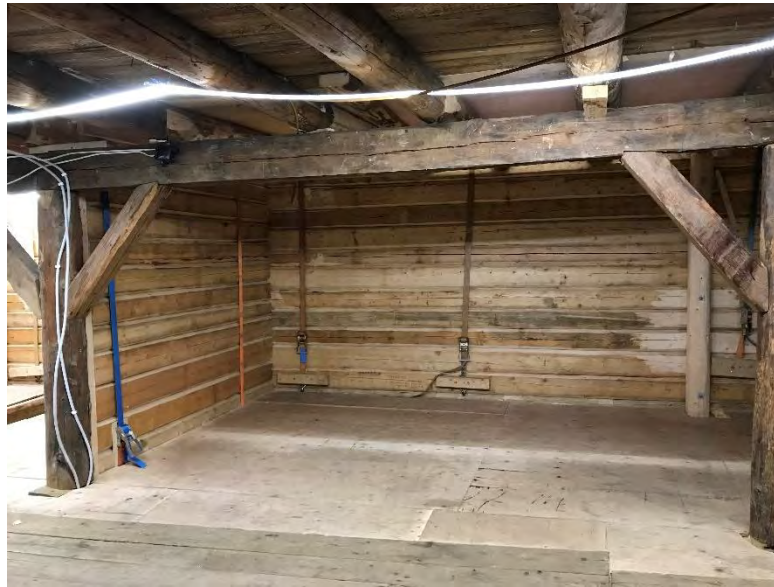
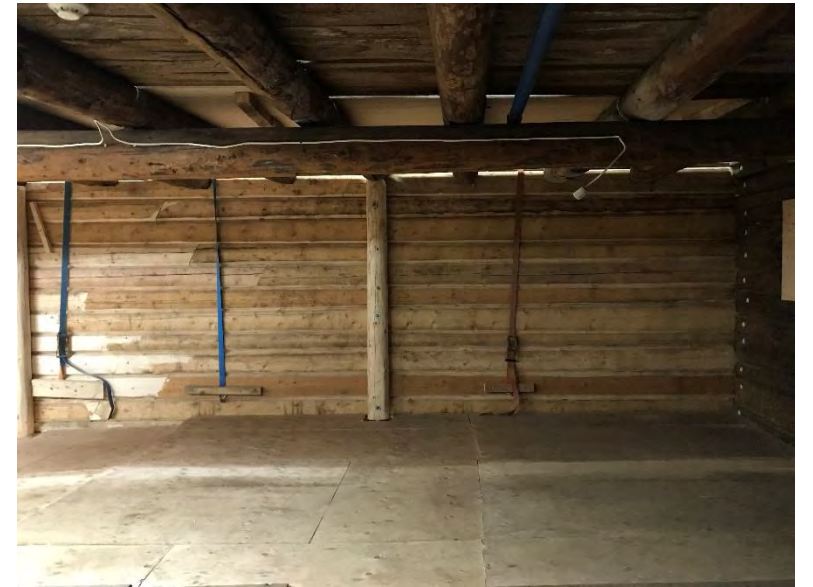
## Del 6.3.1, Laft i Sørbrygga

Foto: Sørbrygga, 3. etasje, 21.09.2022.  
Laft i sørrygga er ferdigstilt.

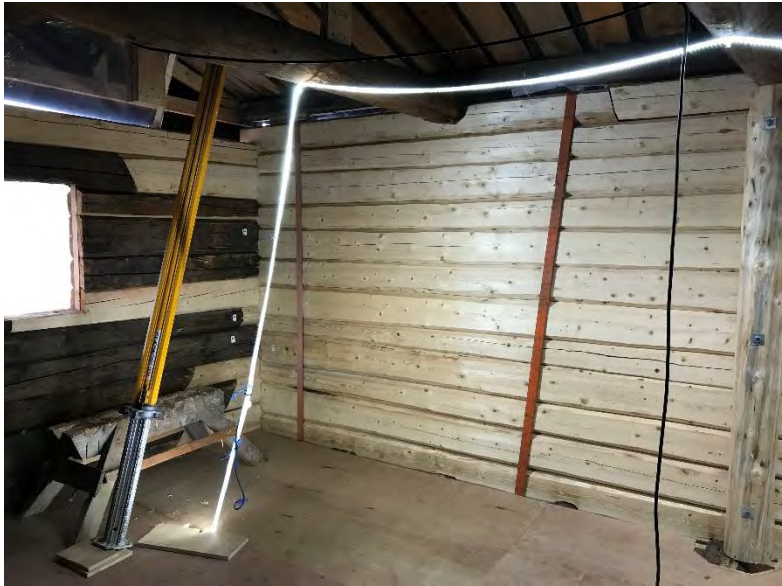
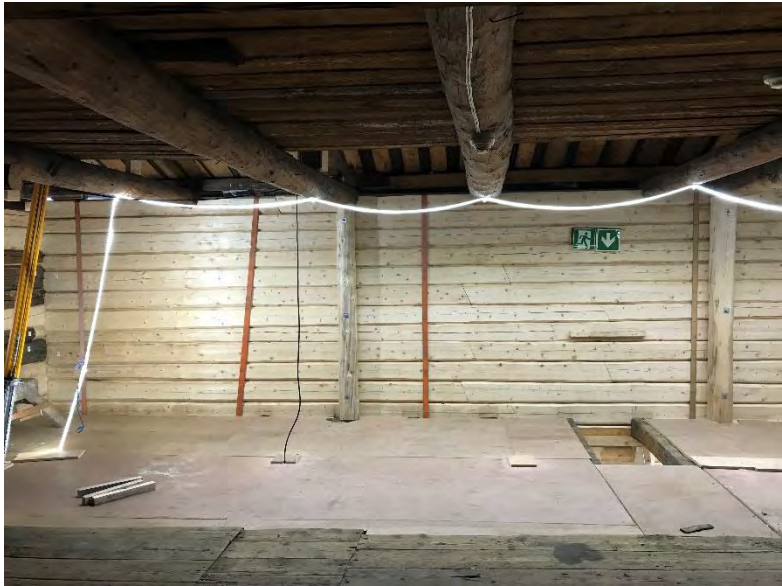
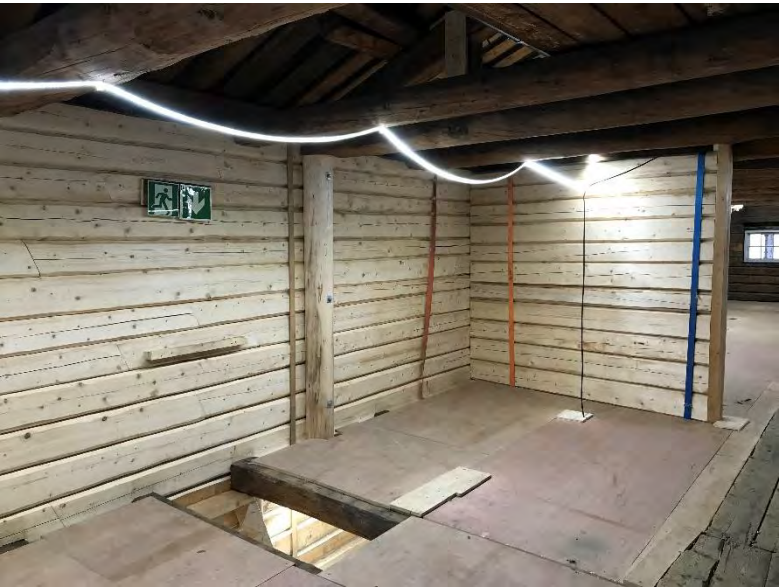
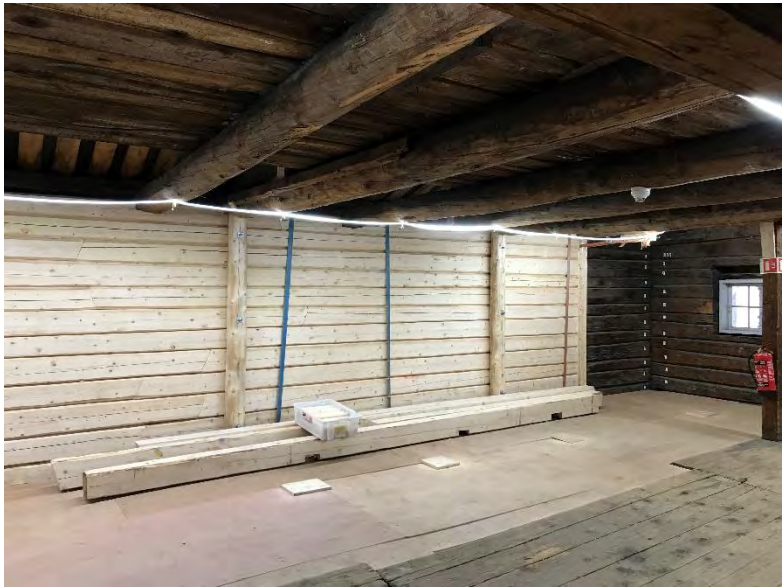
Del 6.3.1, Laft i Sørbrygga

Foto: Sørbrygga, 4. etasje, 21.09.2022. Laft i sørrygga er ferdigstilt.

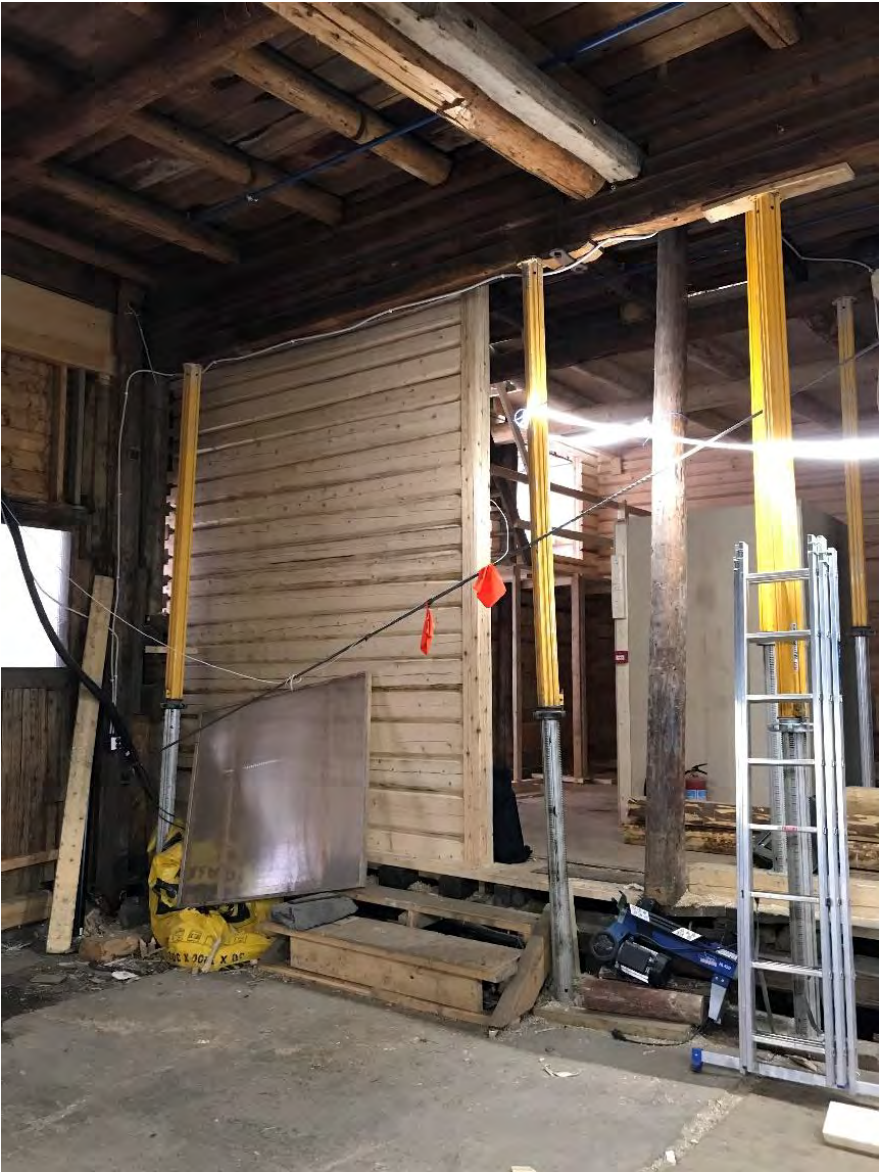
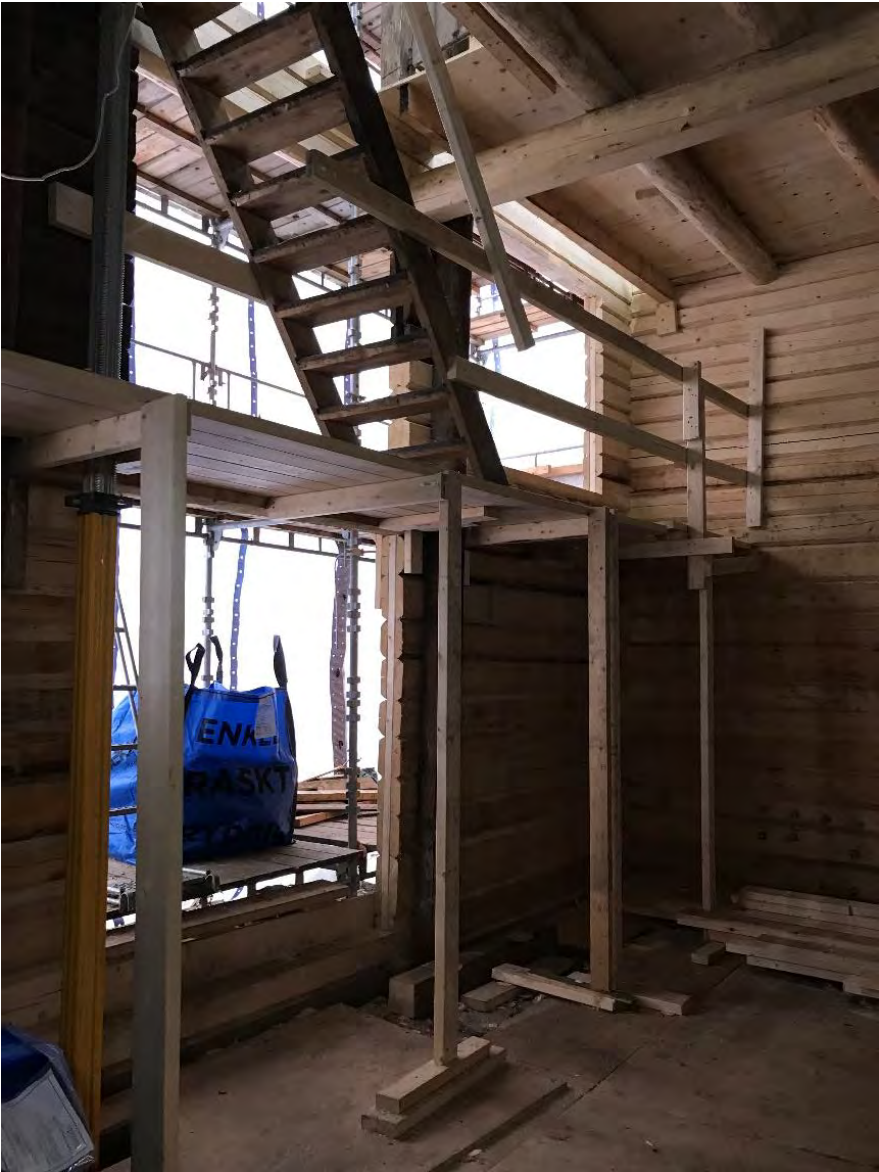
Del 6.3.2, Laft i Nordbrygga

Foto: Nordbrygga, 1. etasje, 21.09.2022

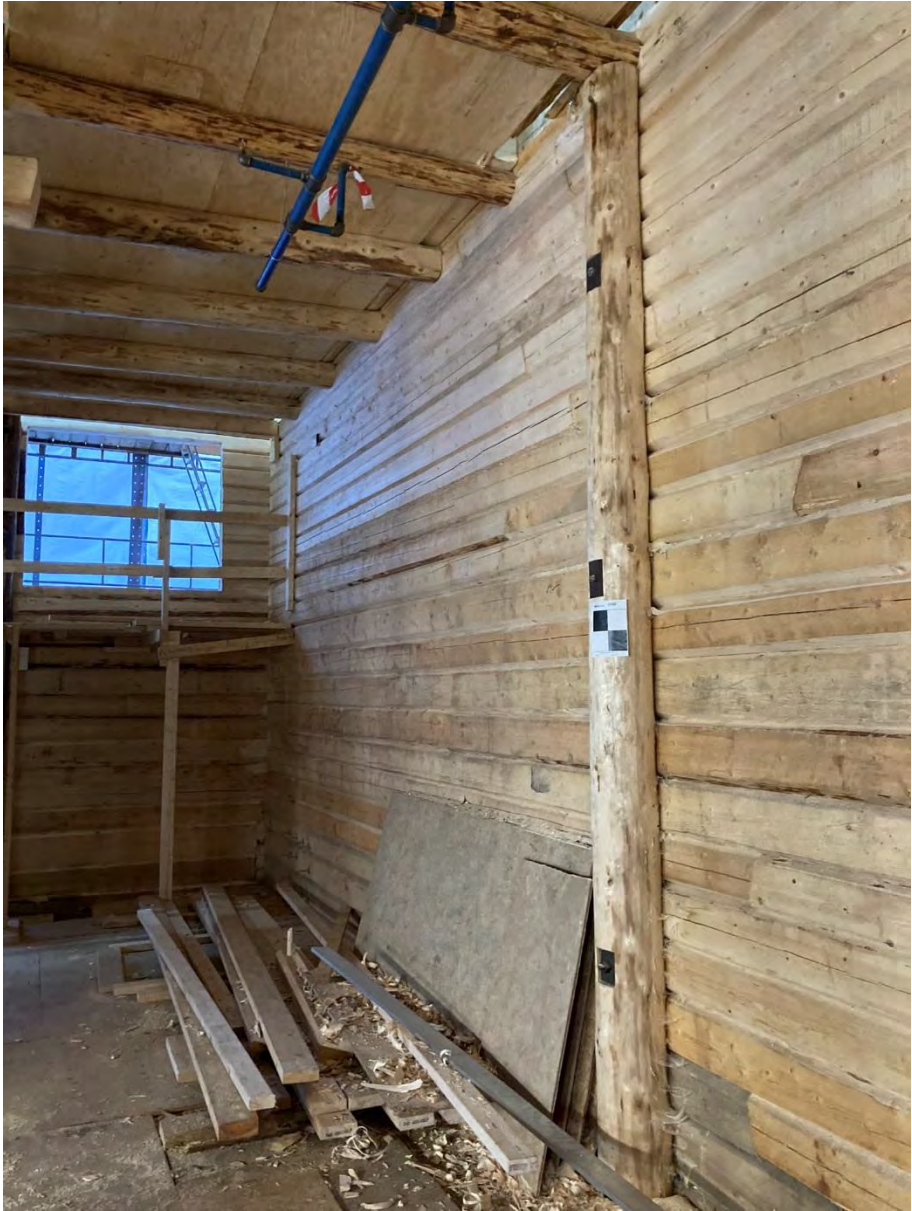
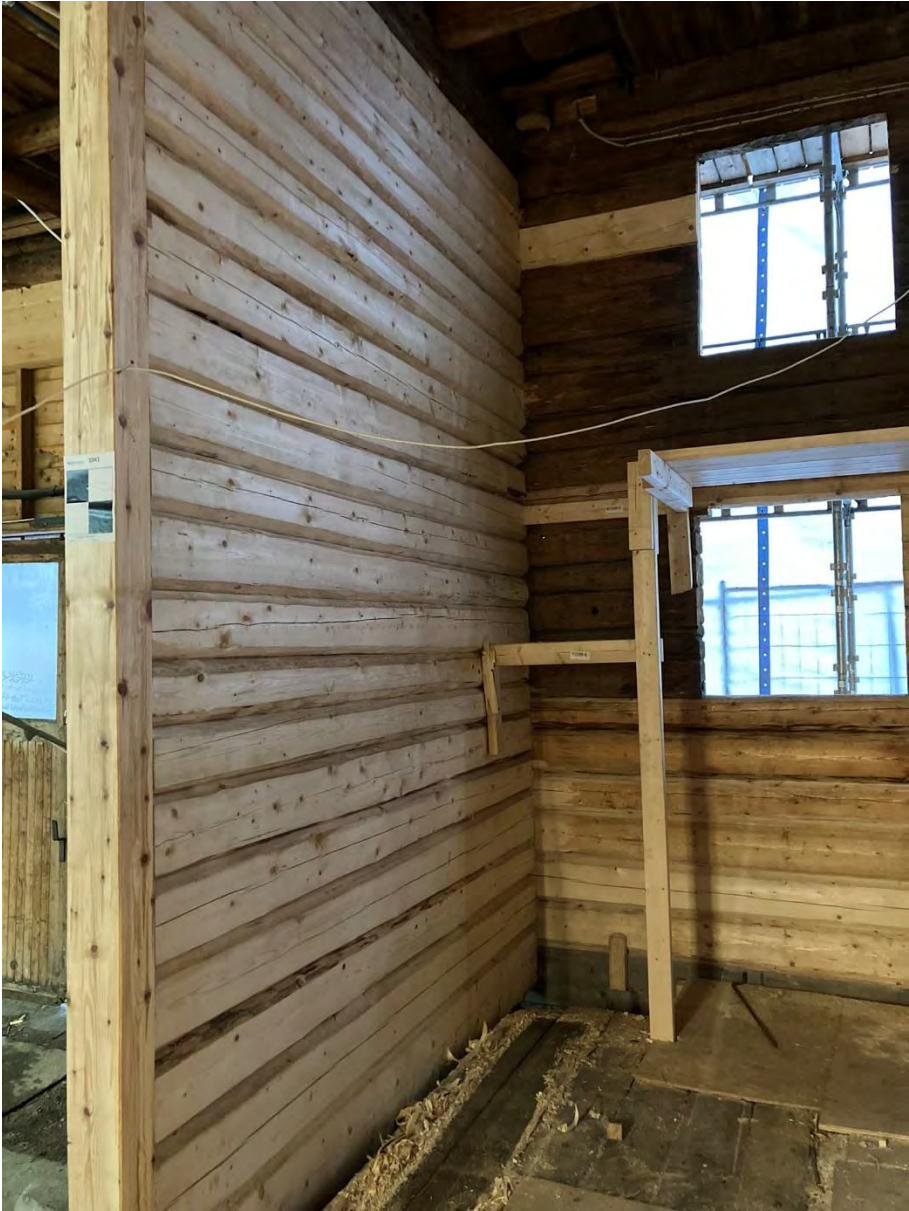
Del 6.3.2, Laft i Nordbrygga

Foto: Nordbrygga, 1. og 2. etasje, 15.11.2022  
Hjørne mot nordvest og port mot gata.
