# Prosjektplan Huitfeldtbrygga

210706  
211202  
220923  
**221121 Gjeldende**

Tiltakshaver:  
Huitfeldtbrygga AS

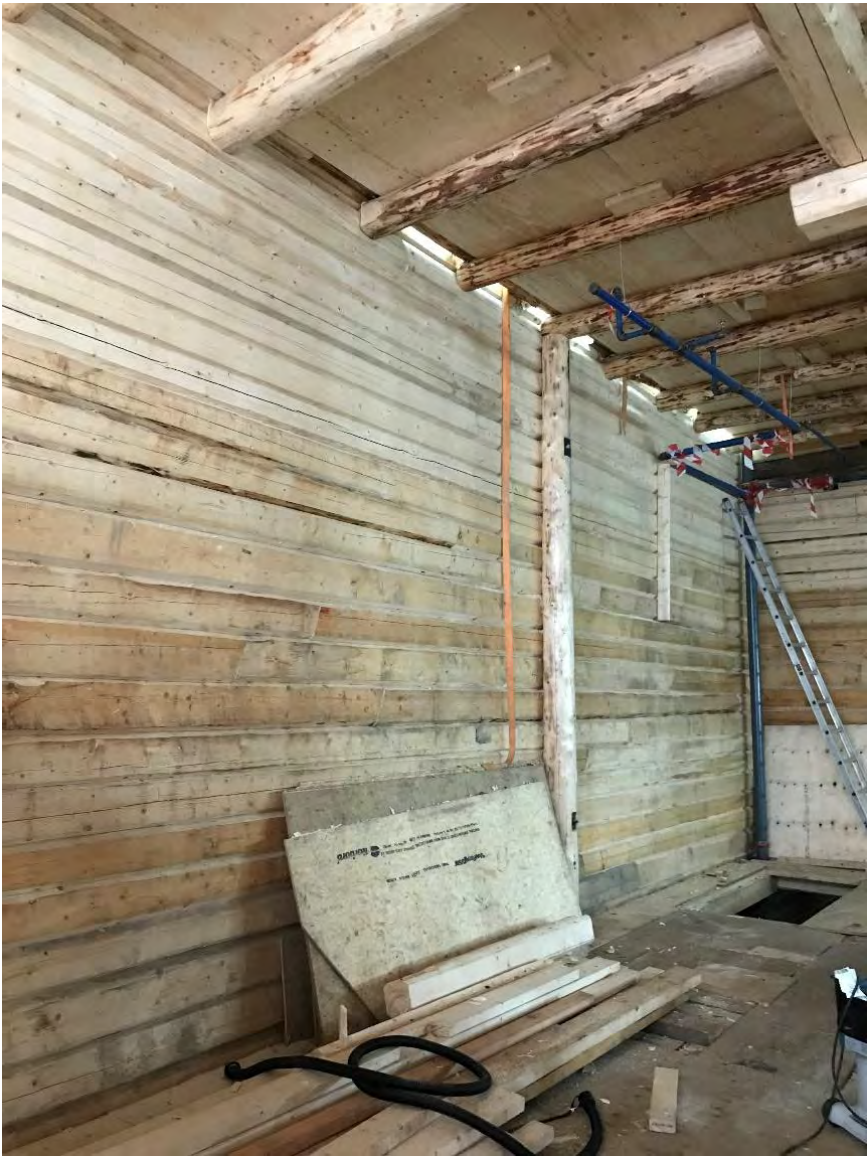
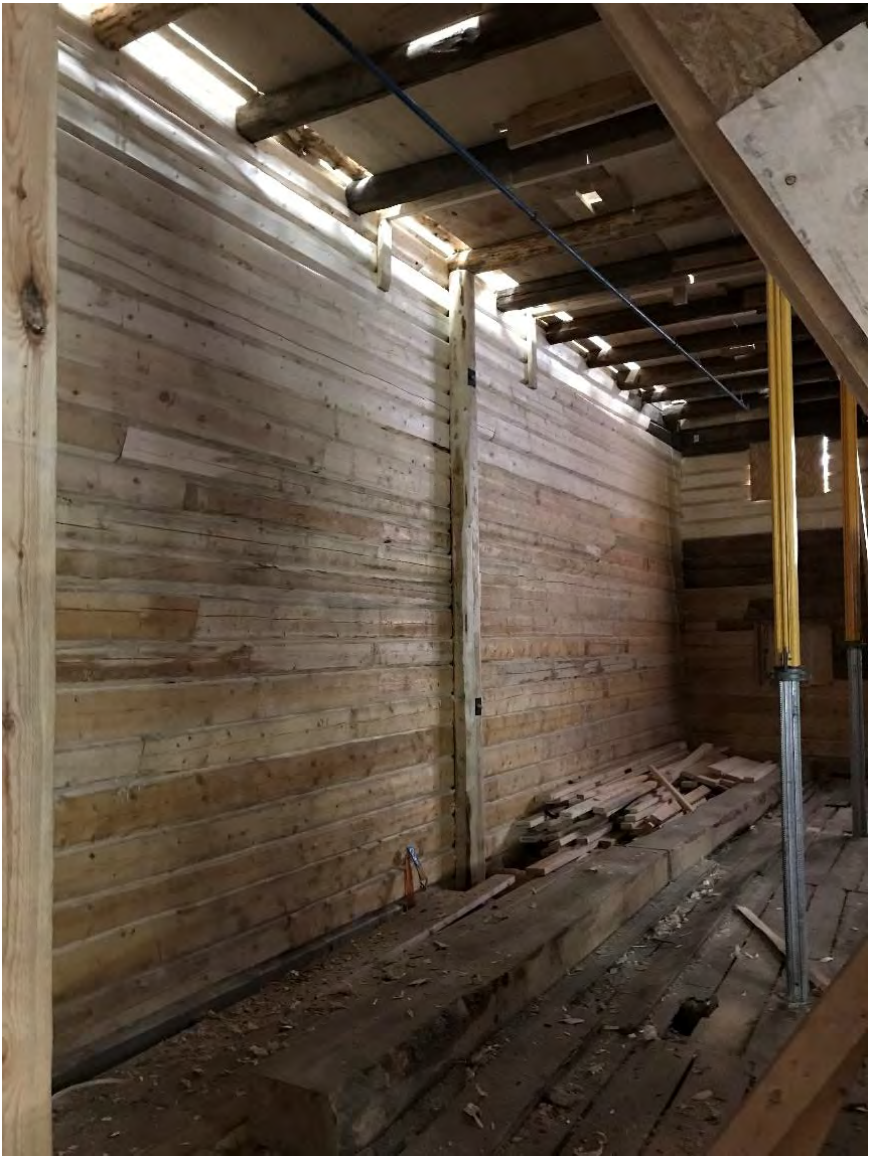
Del 6.3.2, Laft i Nordbrygga

Foto: Nordbrygga, 1. og 2. etasje, 21.09.2022  
Hjørne mot nordøst og midt.

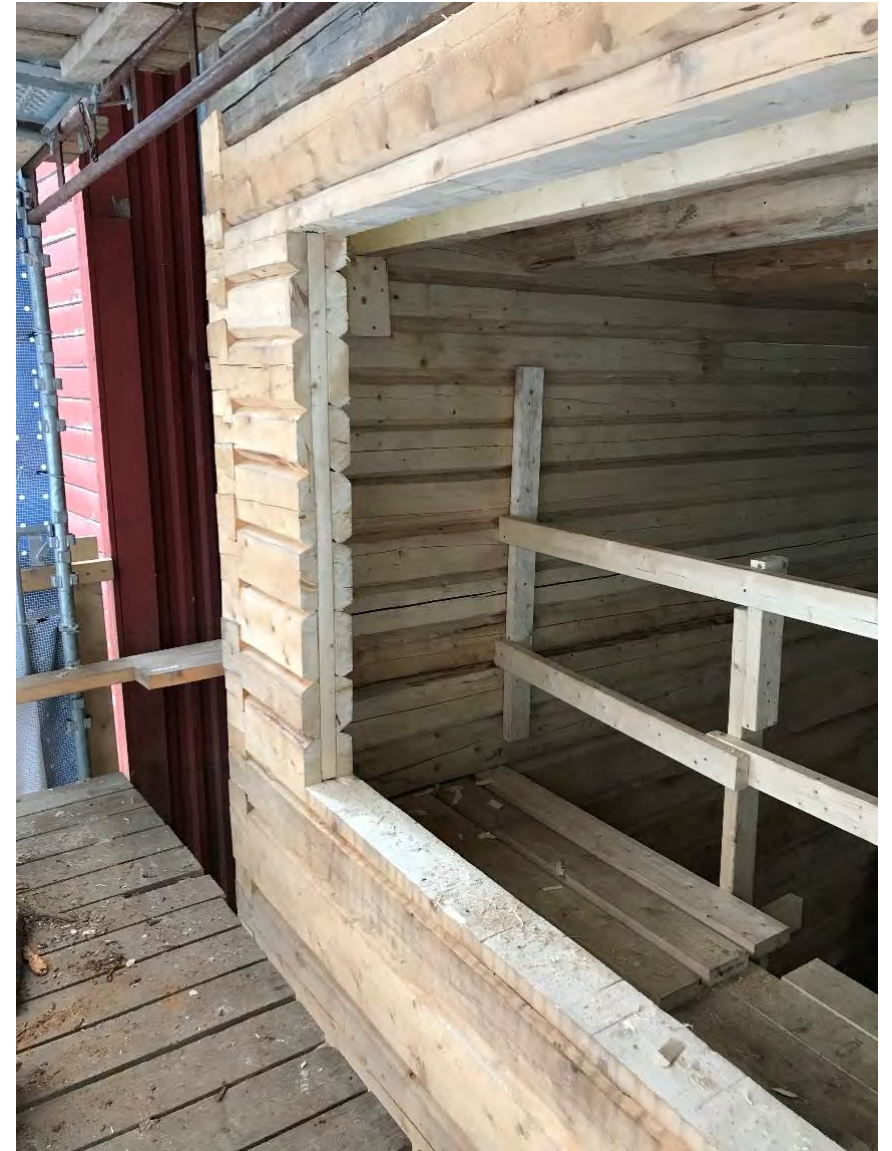
## Del 6.3.2, Laft i Nordbrygga

Foto: Nordbrygga, 2. etasje utvendig mot  
Kjøpmannsgata, 21.09.2022

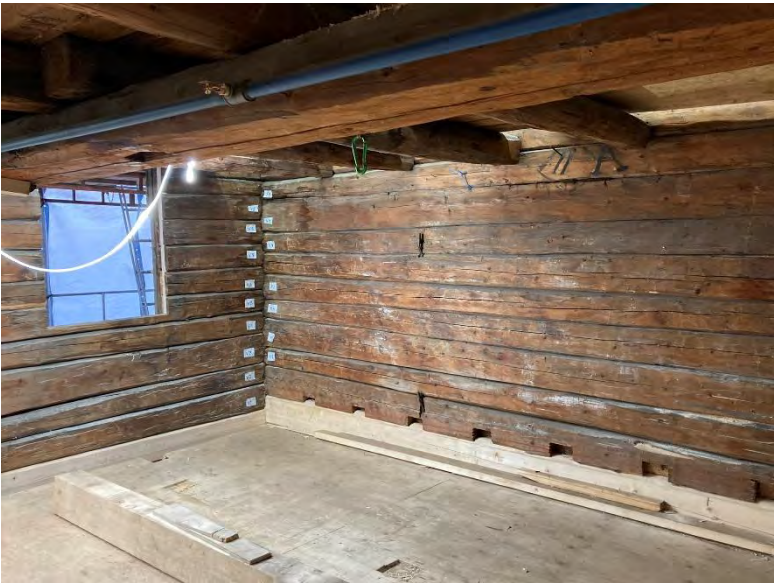
Foto: Nordbrygga, 3. etasje, 15.11.2022

Hjørne mot nordvest.

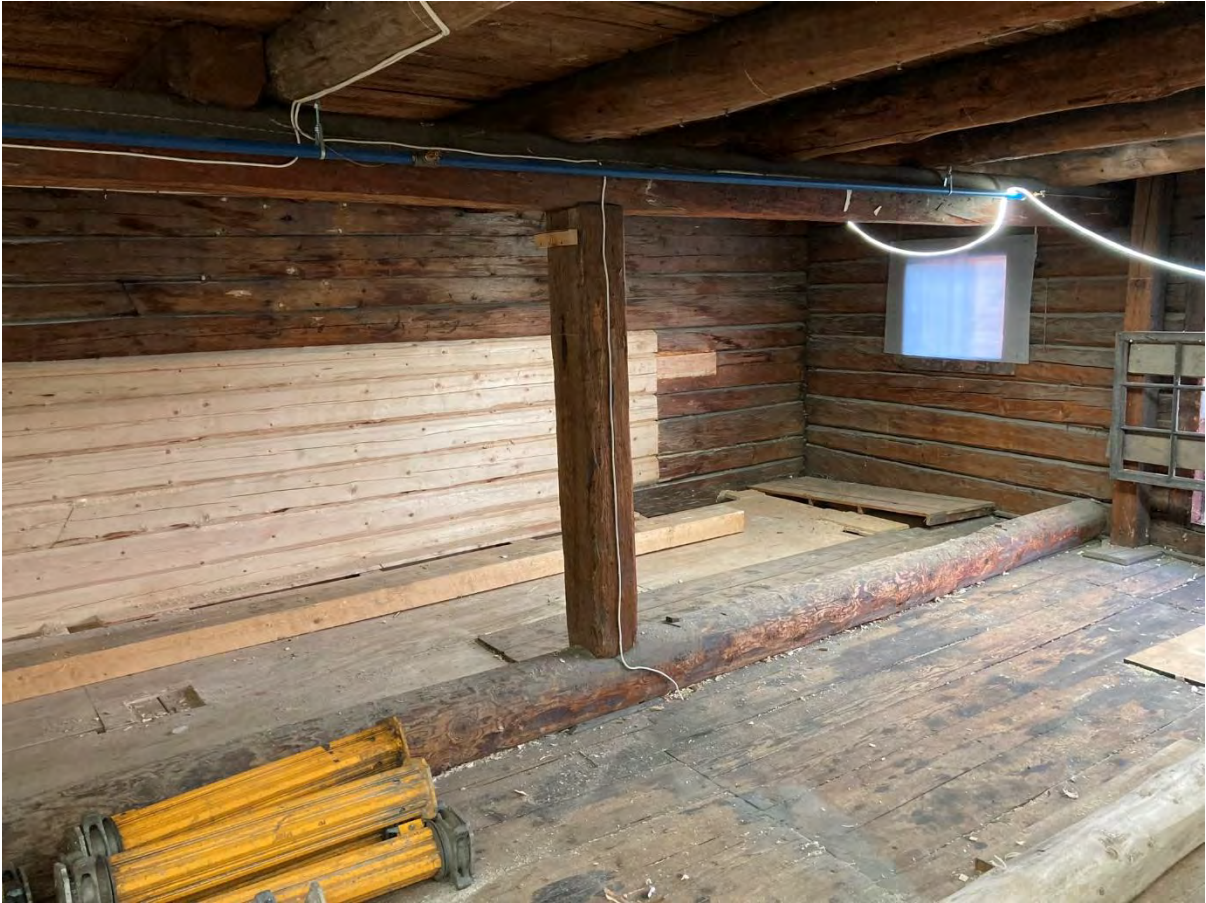
Hjørne mot nordøst.

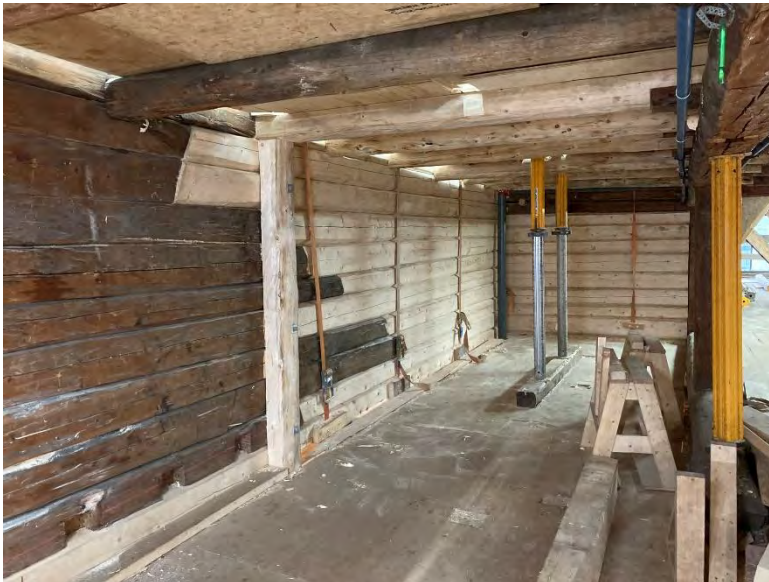
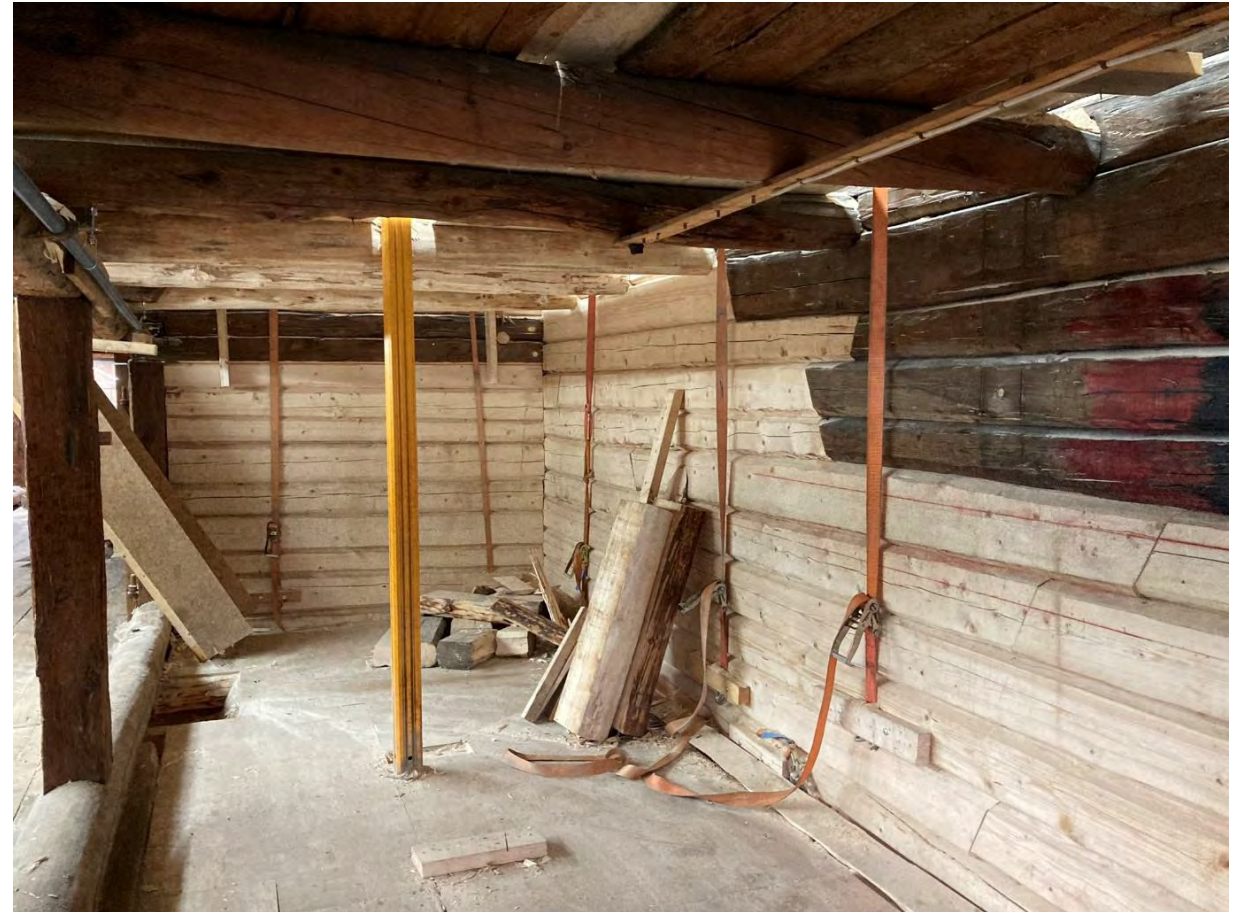
## Del 6.3.2, Laft i Nordbrygga

Foto: Nordbrygga, 3. etasje, 15.11.2022

Midten av laftevegg mot nord.

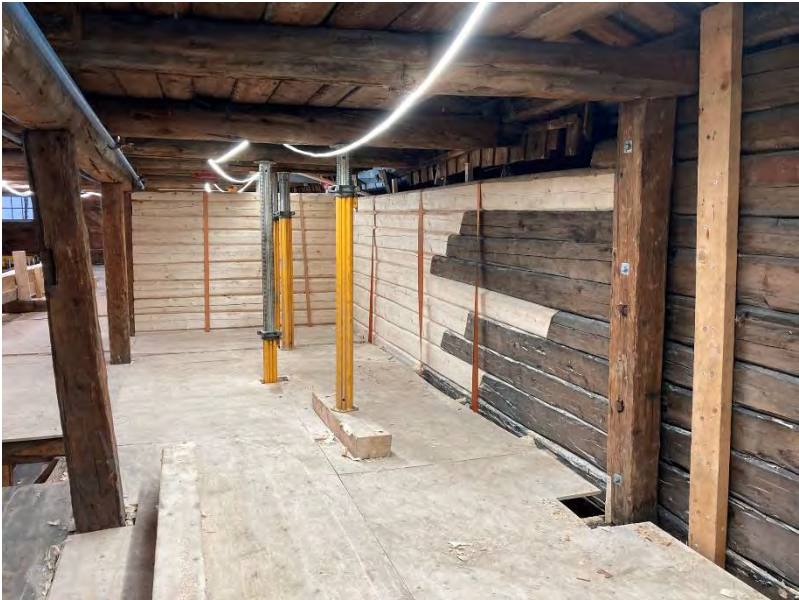
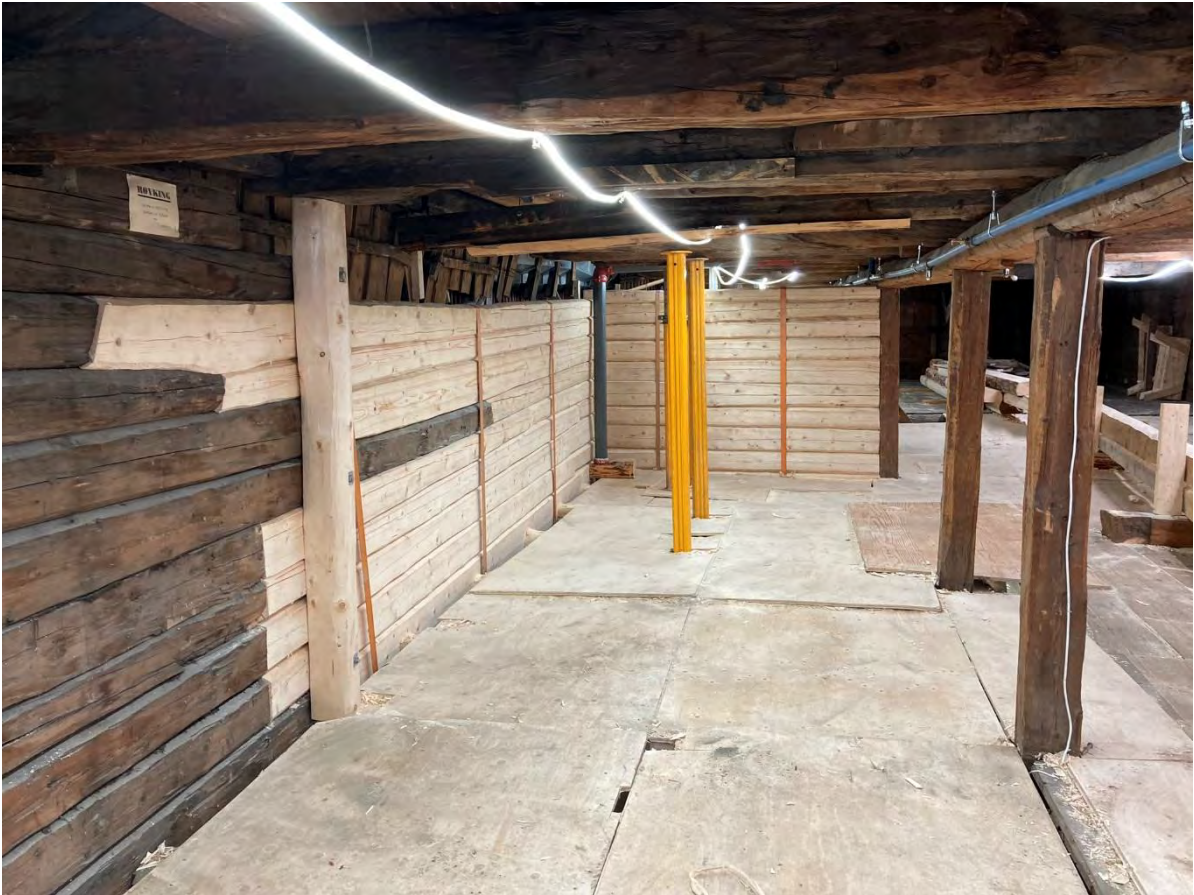
Del 6.3.2, Laft i Nordbrygga

Foto: Nordbrygga, 4. etasje, 15.11.2022

Midten av laftevegg mot nord.

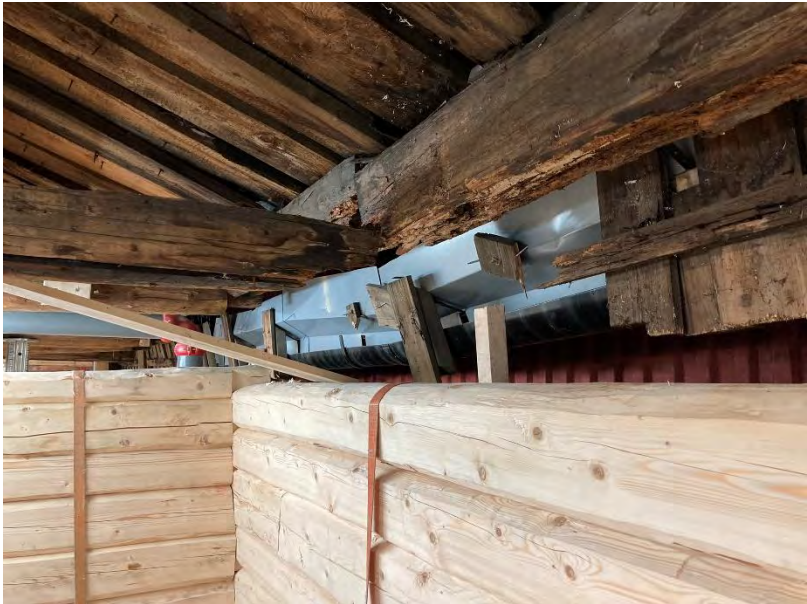
## Del 6.3.2, Laft i Nordbrygga

Foto: Nordbrygga, 4. etasje, 15.11.2022

De to øverste omfar er ryddet ferdige men ikke lagt på plass. Takkonstruksjonen må først istandsettes ferdig. Det samme med gulvåsene i 5. etasje som utbedres som del av takkonstruksjonen.

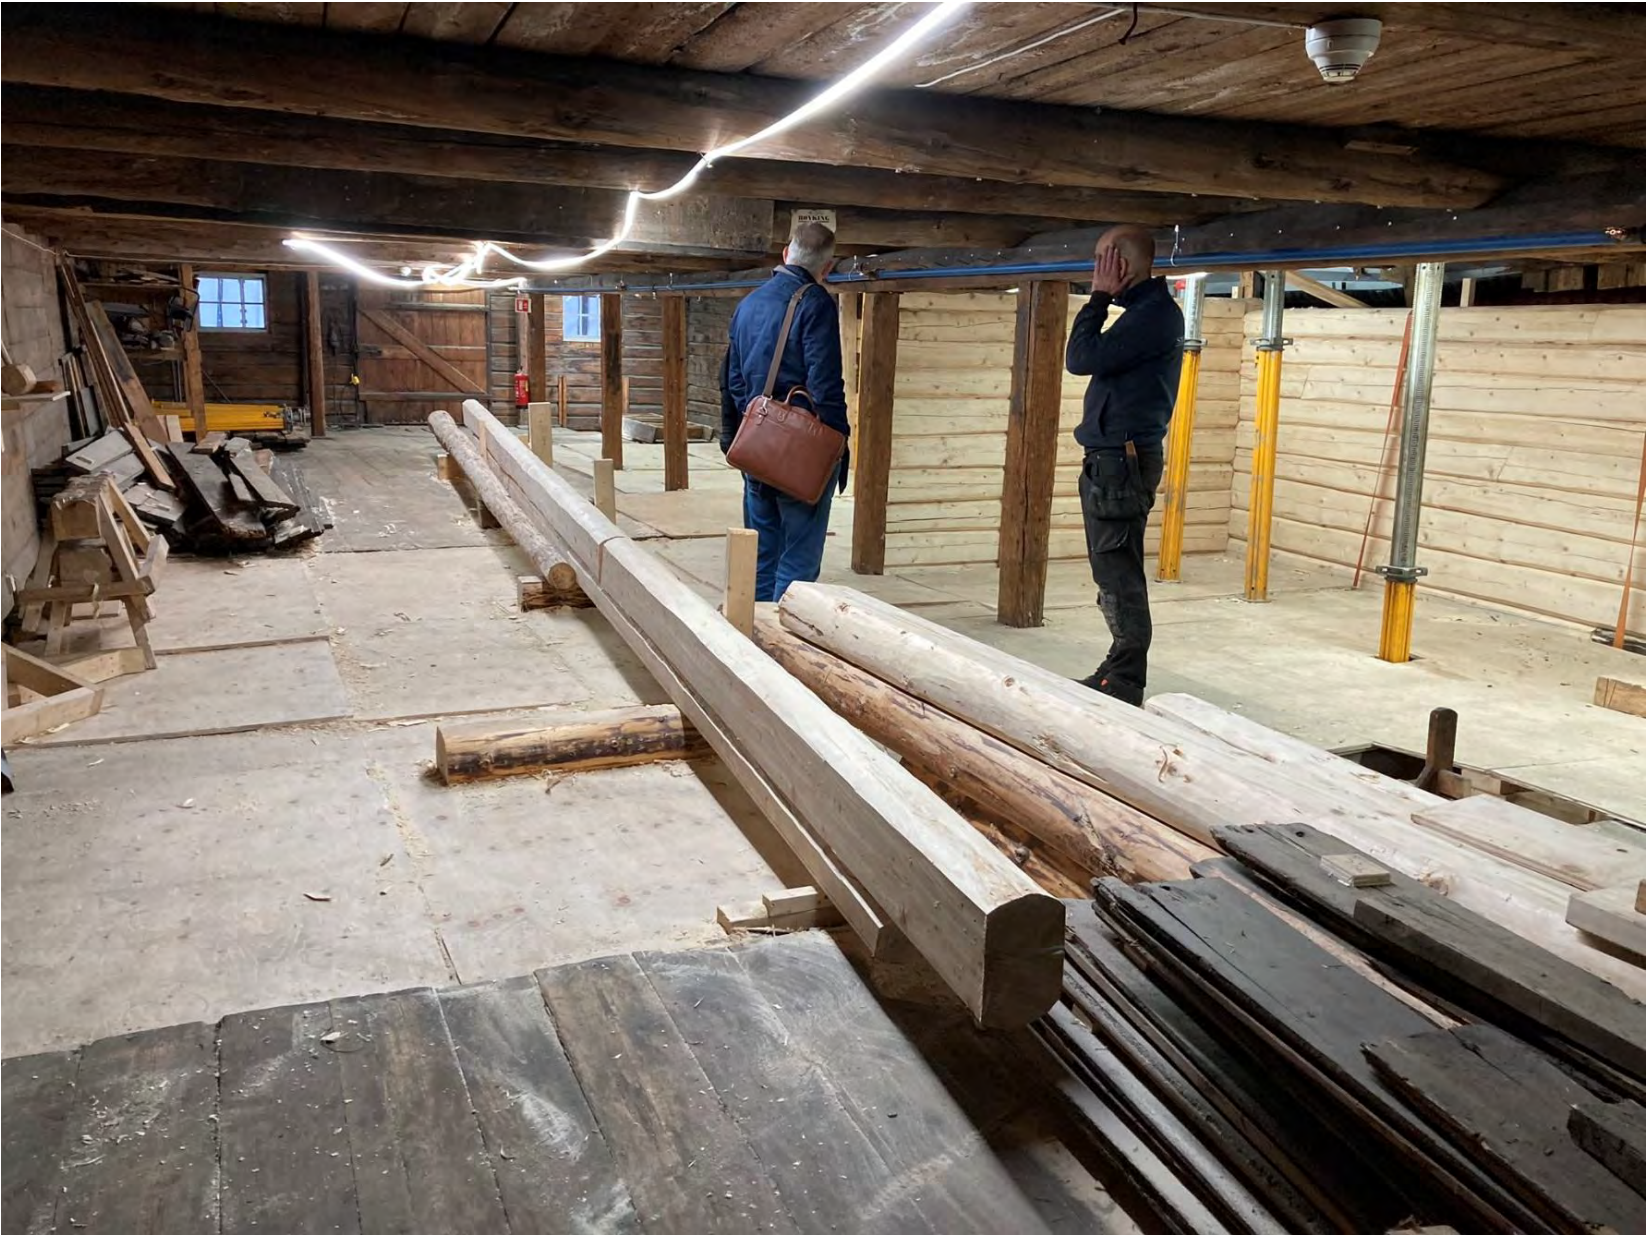
Del 6.3.2, Laft i Nordbrygga

Foto: Nordbrygga, 4. etasje, 15.11.2022

Ferdig bearbeidet stokk til siste omfar  
i Nordbrygga.

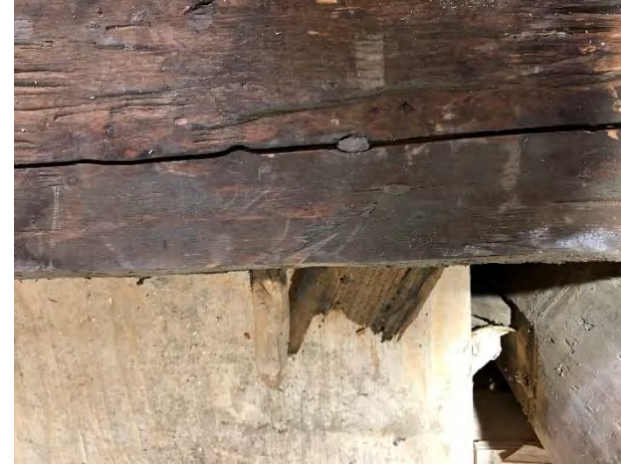
Dymlingen er muligvis plassert inn i en sprekk i tømmeret for bearbeiding. Veggene er håndverkerens arbeidsbenk

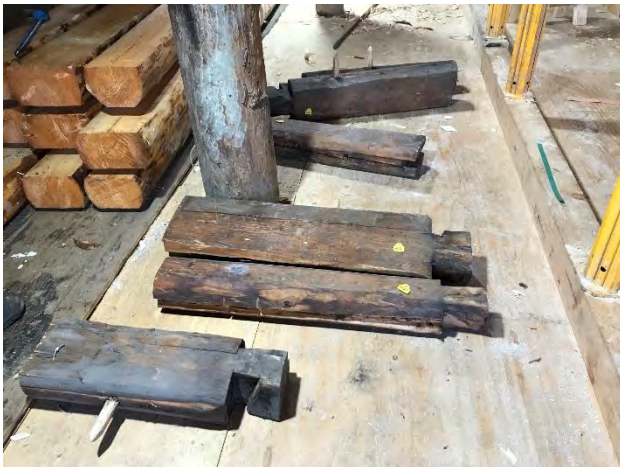
Blandet sink- og kamlaft. Dymlinger i bjørk. Det er også funnet dymlinger i einer med bark.

Sørvestre hjørne på sørbrygga.  
Foto: 06.05.2021

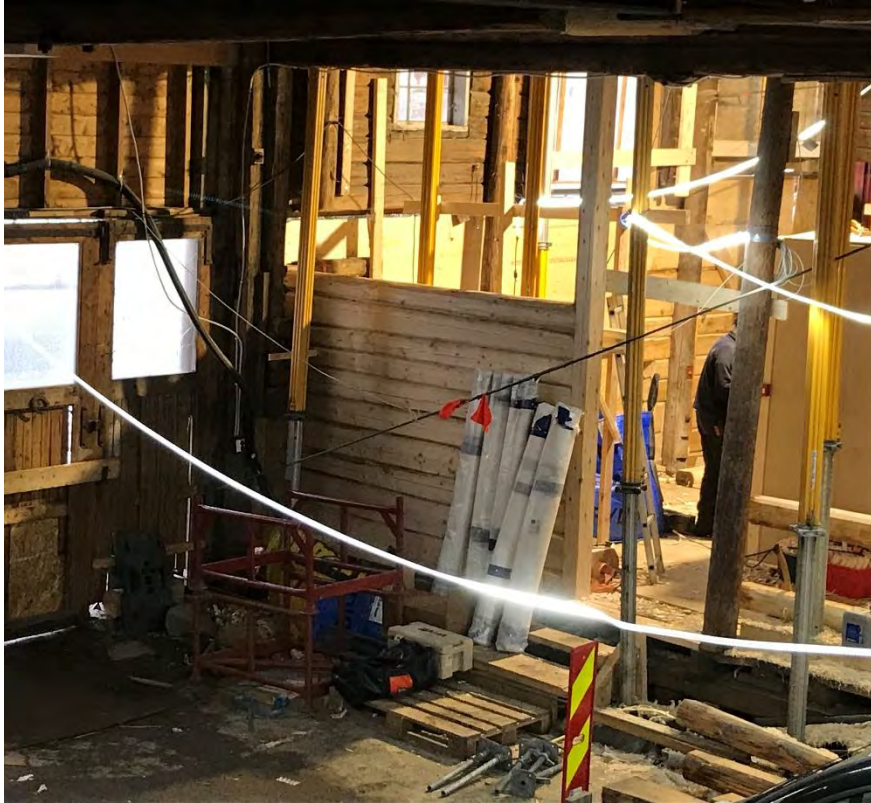
Demontert laft i Nordbrygga ved  
port mot Kjøpmannsgata.

Stokkene laftes inn igjen i  
hjørnet.

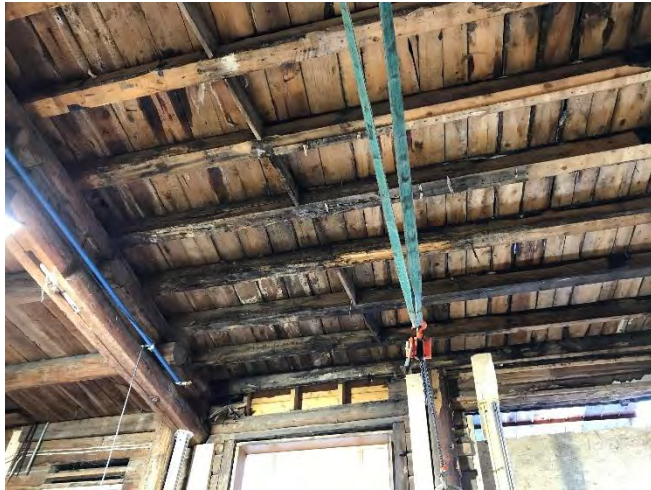
Dekke og dragere er råttent og fjernes. Gulvåsene er laftet inn over resterende gulvhøyde. I lafteveggen ses rester av andre laversittende gulvåser som korresponderer med resterende gulvhøyde.

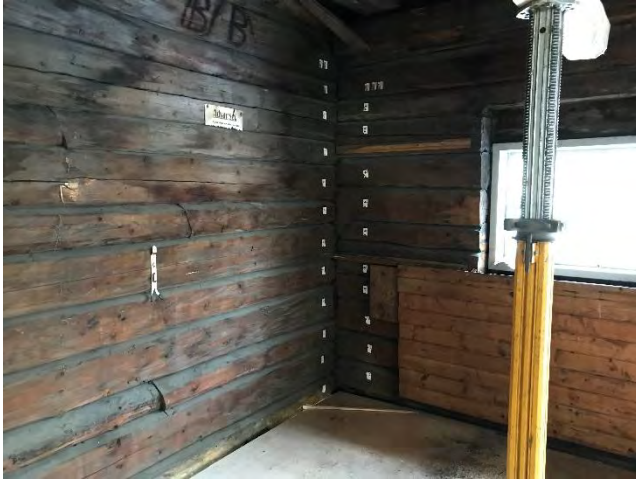
Hjørnet mot sørvest er i tilfredsstillende stand og blir ikke demontert.

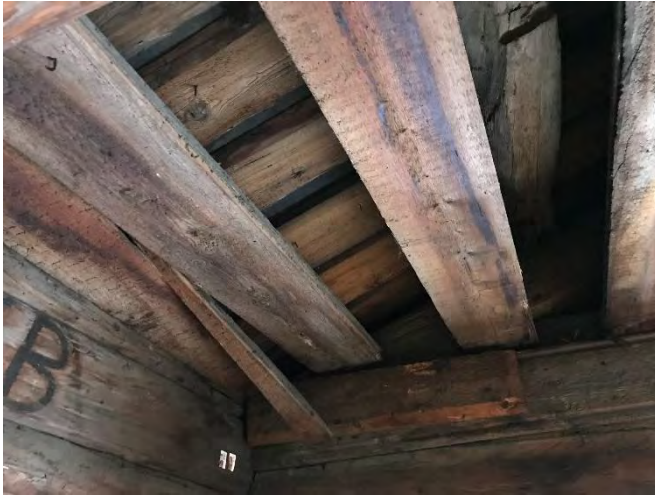
Raft i hjørnet mot sørvest og  
langvegg mot sør.

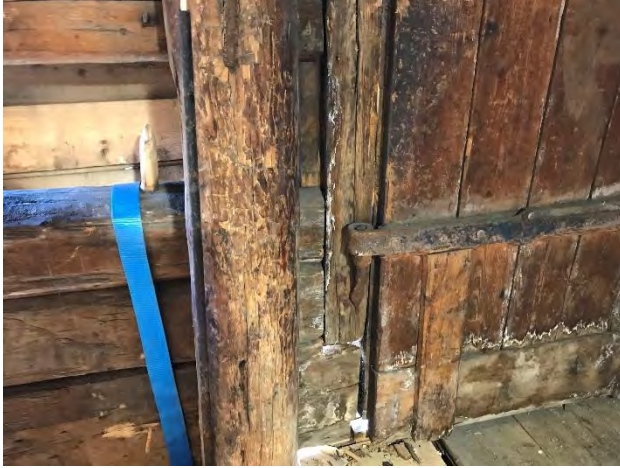
Beitski i porter, men ikke i vinduer.

Det legges inn skjult beitski i vinduer. Beitskia legges løst og gjøres kortere for synk og bevegelse i laft.

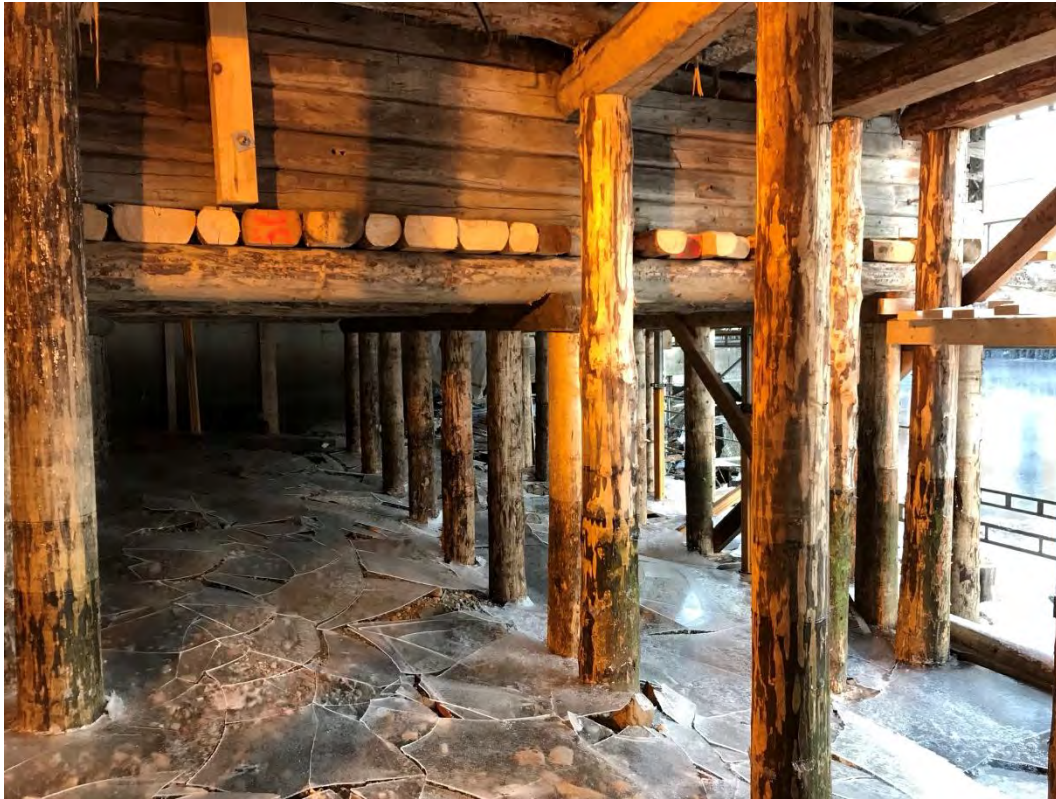
Is under brygga og  
glaserte stolper.

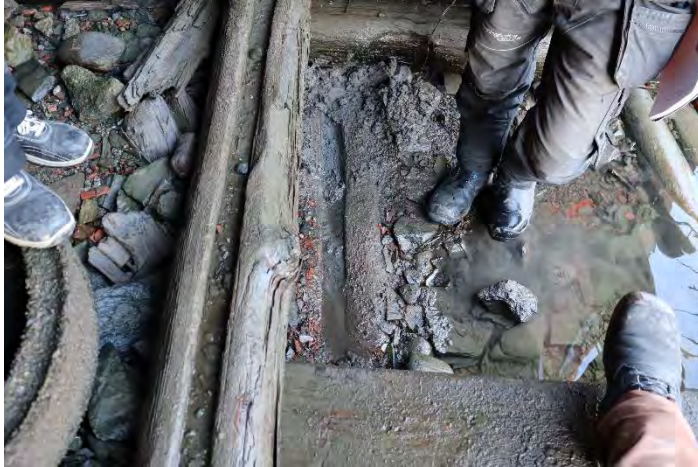
1. Nordbrygga. På foto ses to bunnstokker. Den nederste er datert til 1841 og brukes ved oppsetting av nye stolper.

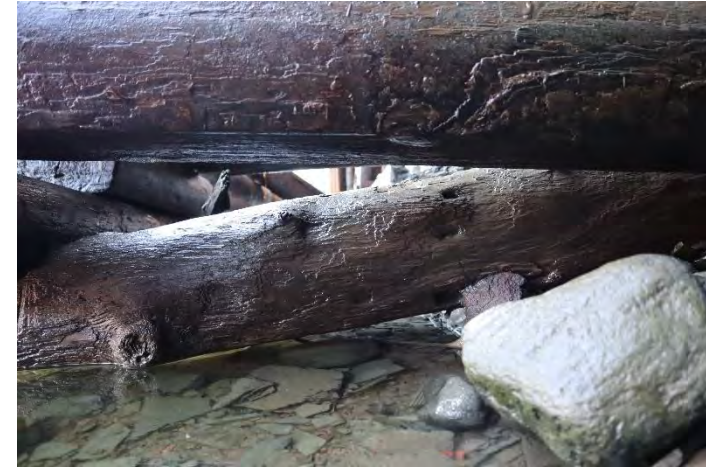
3. Nordbrygga. Det må fylles opp under bunnstokk 1 langs hele brygga inn mot bunnstokk 2.

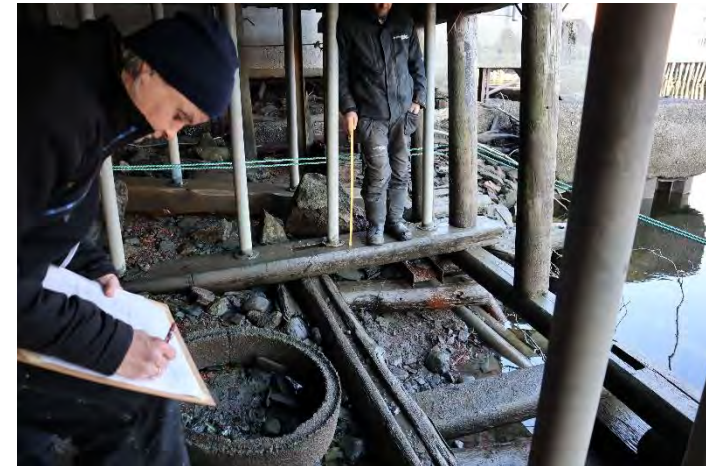
4. Nordbrygga. Nyere kreosotstokker fjernes.

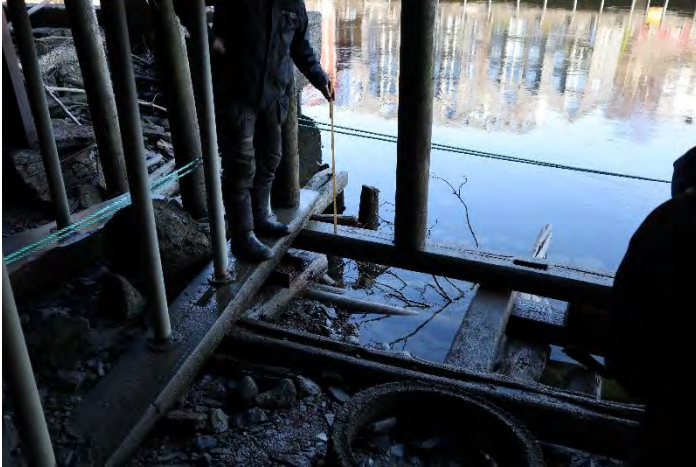
5. Nordbrygga. Nyere  
kreosotstokker fjernes.

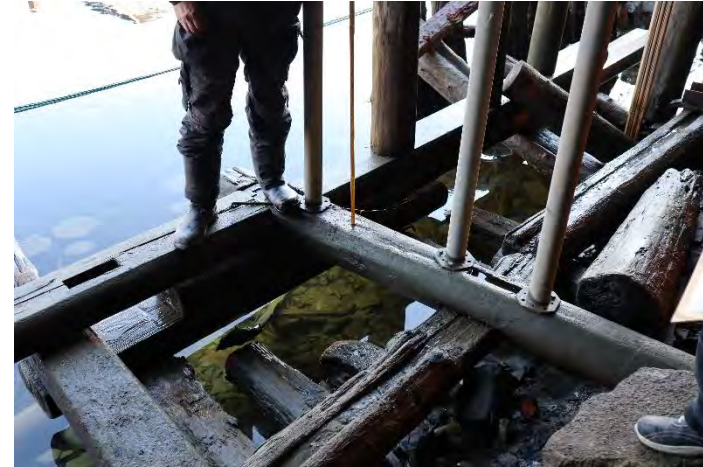
7. Nordbrygga. Nyere  
kreosotstokker fjernes.

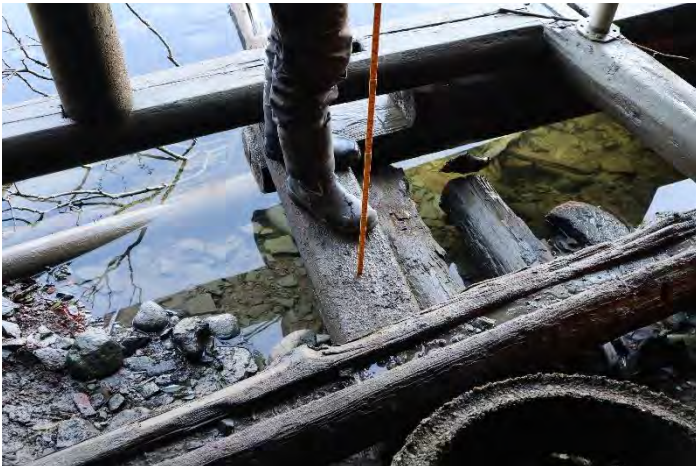
6. Nordbrygga. Nyere  
kreosotstokker fjernes.

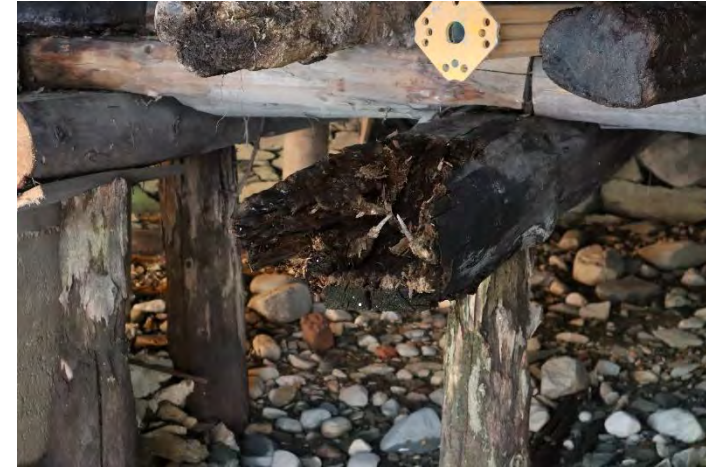
11 og 12. Nordbrygga.  
Bunnstokk 4, 5 og 6  
reetableres i henhold  
til spor i drager.

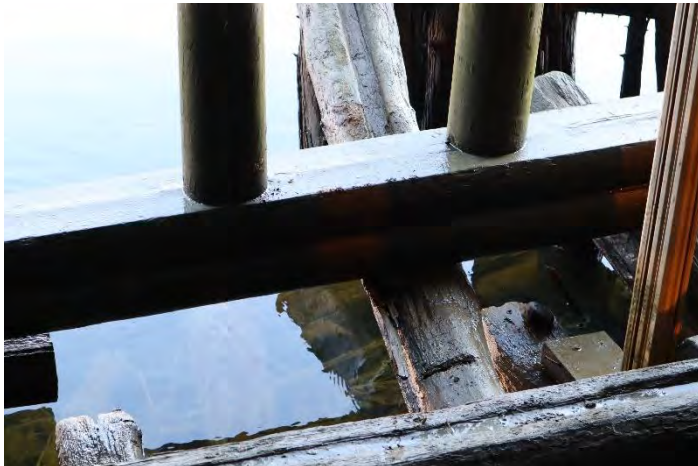
10. Nordbrygga. Ny  
dobbelstokk  
fjernes.

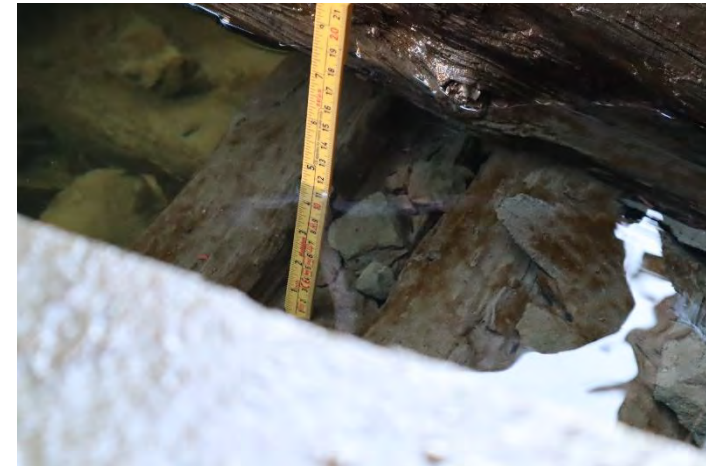
13. Midtbrygga.  
Eksisterende  
bunnstokk 2 må  
muligvis skiftes da  
tilstanden er ukjent.  
Benyttes hvis mulig.

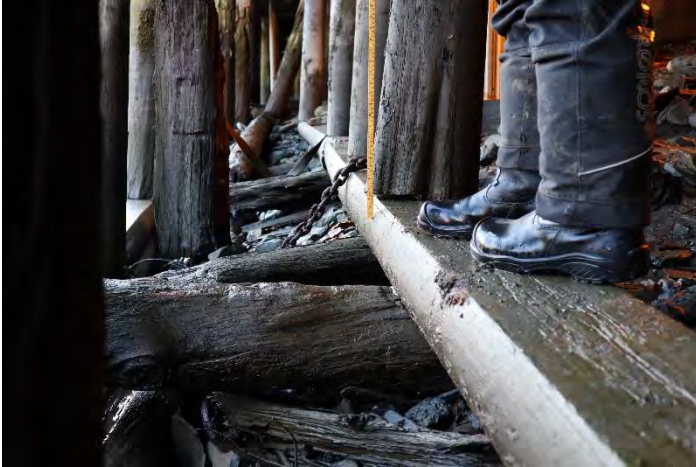
14. Midtbrygga.  
Kreosotstokk fjernes  
langs hele brygga.  
Denne ligger utenfor  
systemet.

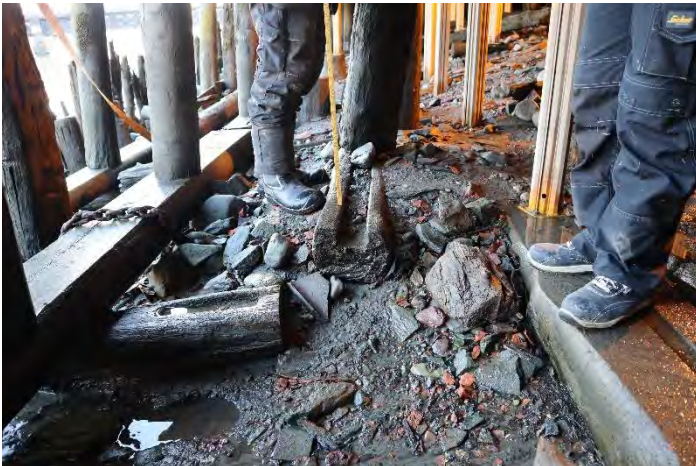
15. Midtbrygga.  
Reetablere bunnstokk  
3 som er fjernet. Det  
legges ny bindebjelke.

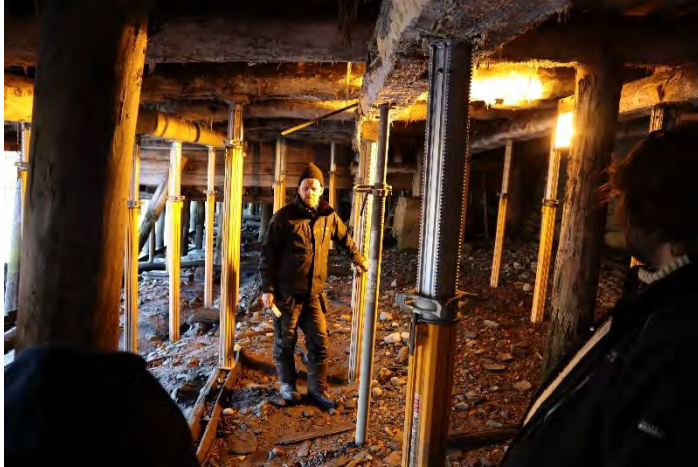
17 B. Midtbrygga. Det settes ikke opp nye stolper mellom bunnstokk 4 og 5. Jekkestolpene står på fast underlag men bunnstokk er ikke synlig.

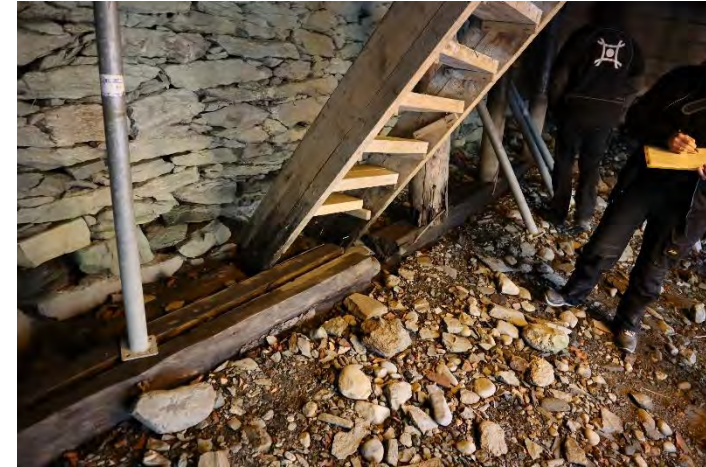
20. Midtbrygga. Eksisterende bunnstokk 7 benyttes videre i sørlige del og legges ny i nordre del.

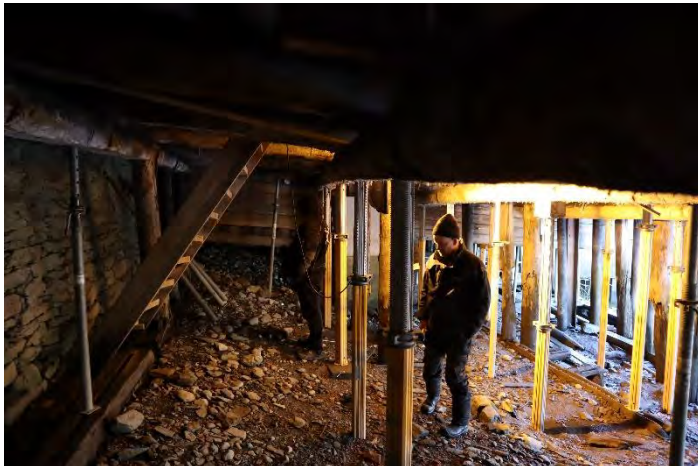
18 og 19. Midtbrygga. Eksisterende bunnstokk 5 og 6 benyttes videre.

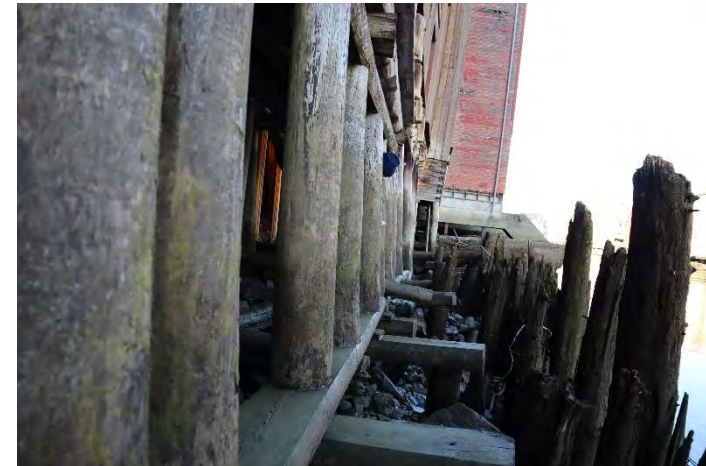
21. Sørbrygga. Det ligger en ny kreosotstokk over eldre bunnstokk. Kreosotstokken fjernes og den eldre bunnstokk 2 benyttes videre.

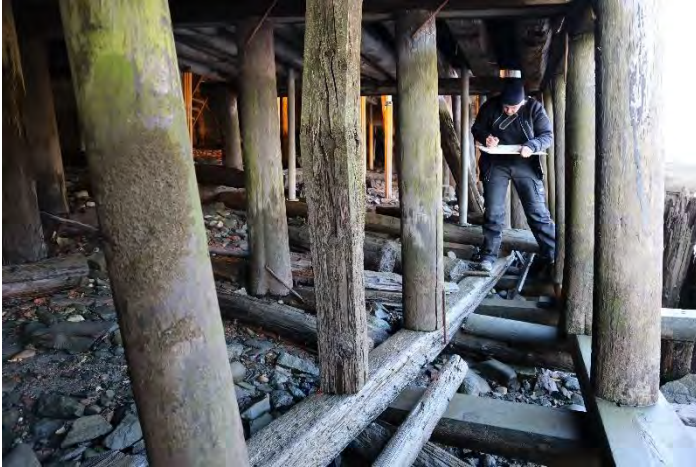
22. Sørbrygga.  
Bunnstokker tas bort.

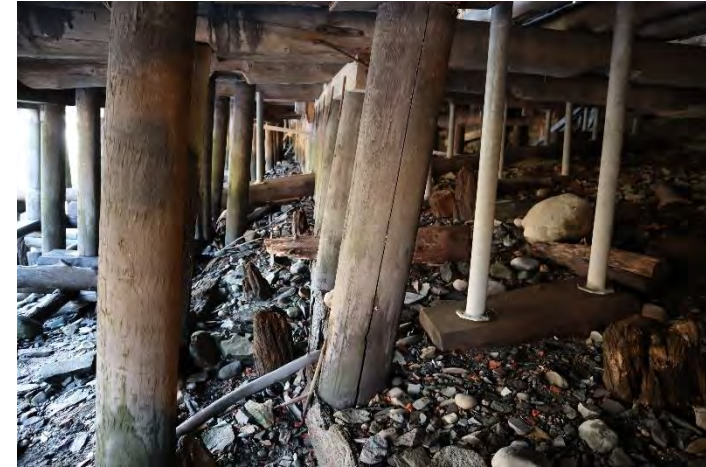
24. Sørbrygga.  
Sekundærbæring i  
øst/vest retning  
fjernes der den  
kommer i konflikt med  
bunnstokkene.

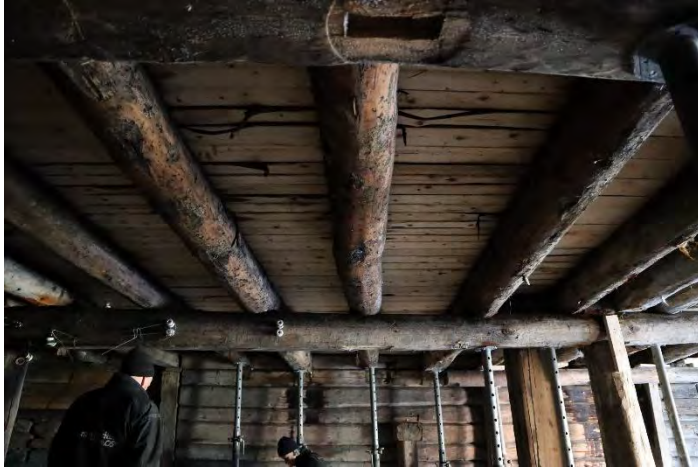
26. Sørbrygga.  
Reetablerer dragere og  
stolperække etter spor.

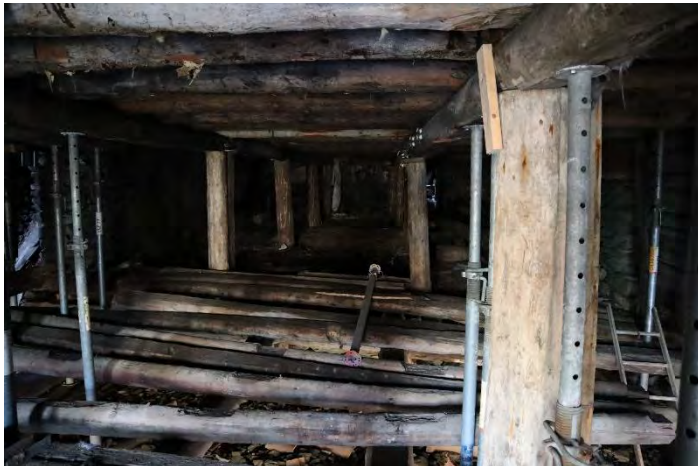
27. Sørbrygga.  
Reetablerer dragere og  
stolperække etter spor.

Alle dragere må skiftes  
da de er knekt og  
kappet. I underetasjen  
endres ikke  
konstruksjonen men  
kavelgulvet, som er  
det eldste i brygga, må  
suppleres.

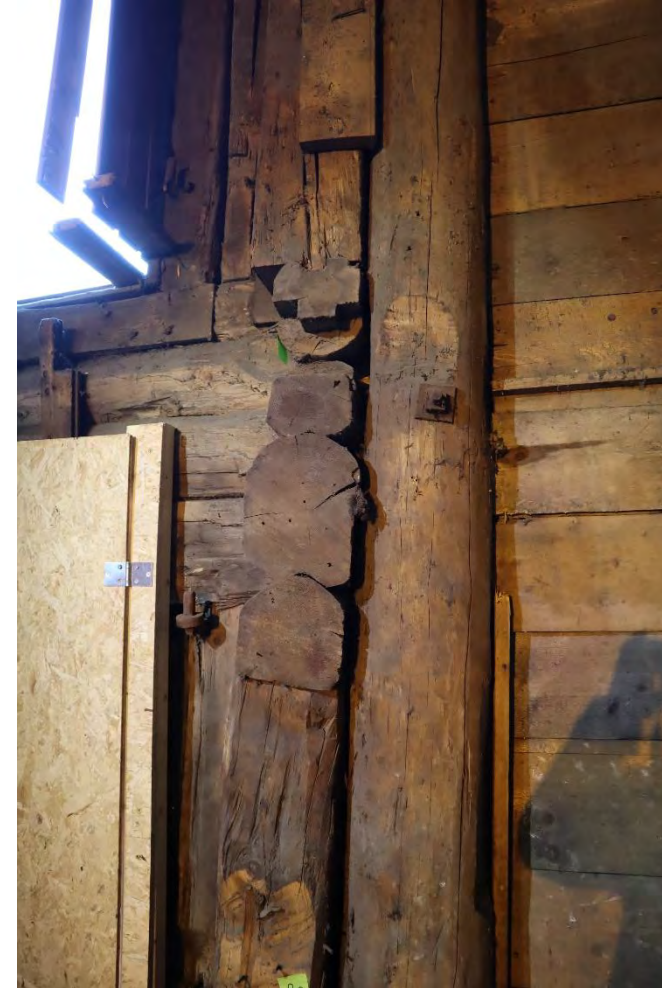
Første etasje,  
midtbrygga. Port mot  
elven til venstre i  
bildet.

I henhold til  
dendrokronologiske  
undersøkelser er  
staven fra midten av  
1600 tallet, det  
øverste omfaret fra  
midten av 1700 tallet  
og strekkstaget fra  
midten av 1800 tallet.

Midtbrygga kan ha  
hatt svalgang på hver  
side mot gata og elven  
og en laftet kjerne  
lengere inn mot  
midten der  
ståldragene er  
plassert i dag.
