# Prosjektplan Huitfeldtbrygga

210706  
211202  
220923  
**221121 Gjeldende**

Tiltakshaver:  
Huitfeldtbrygga AS

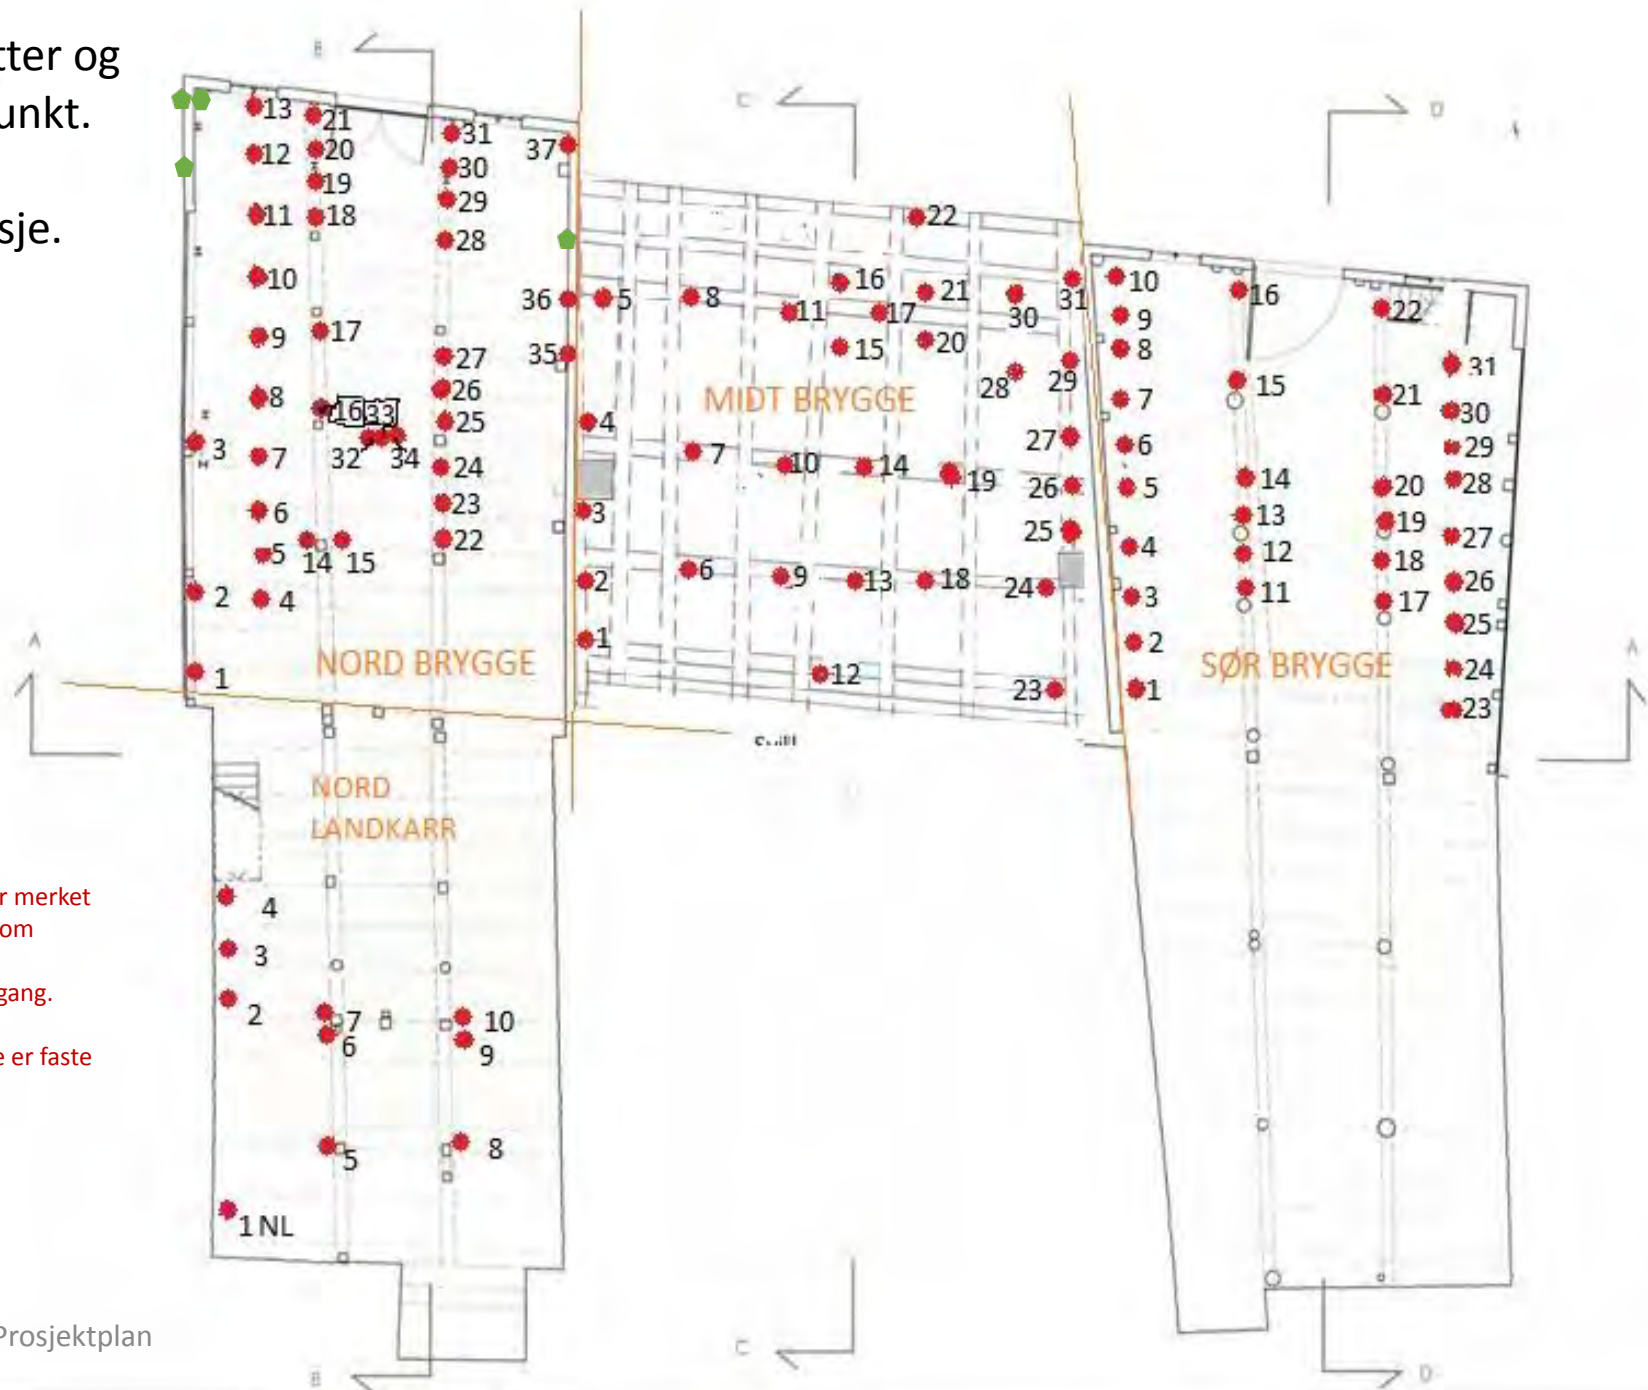
# Oversikt støtter og faste jekkepunkt. Fundament og underetasje.

Her er alle støttene  
avmerket. De som er merket  
med rød er støtter som  
etterstrammes når  
jekkeprosessen er i gang.

De grønne punktene er faste  
jekkepunkt.

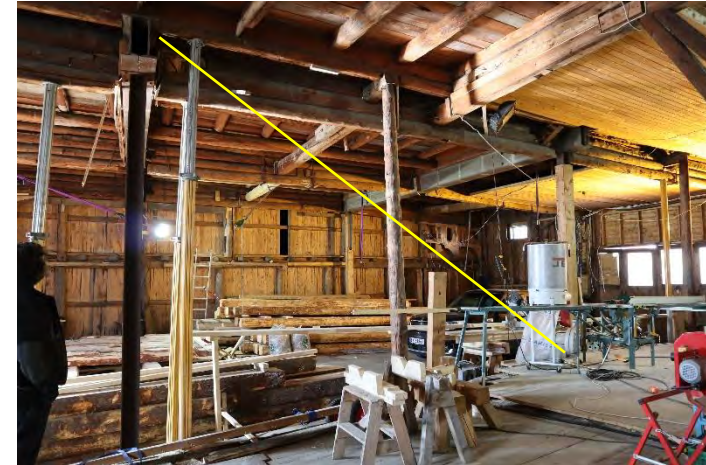
Midtbrygga. Mot Nord  
Stålkjernen forsterkes med  
wire, merket med gult.

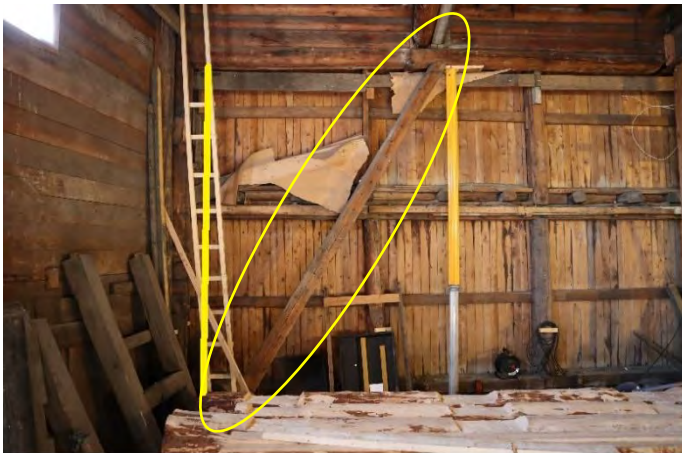
Midtbrygga. Strever mot  
sør.

Strever støttes opp godt  
før jekking og tar over  
lastene til streveren, her  
vist med gult.

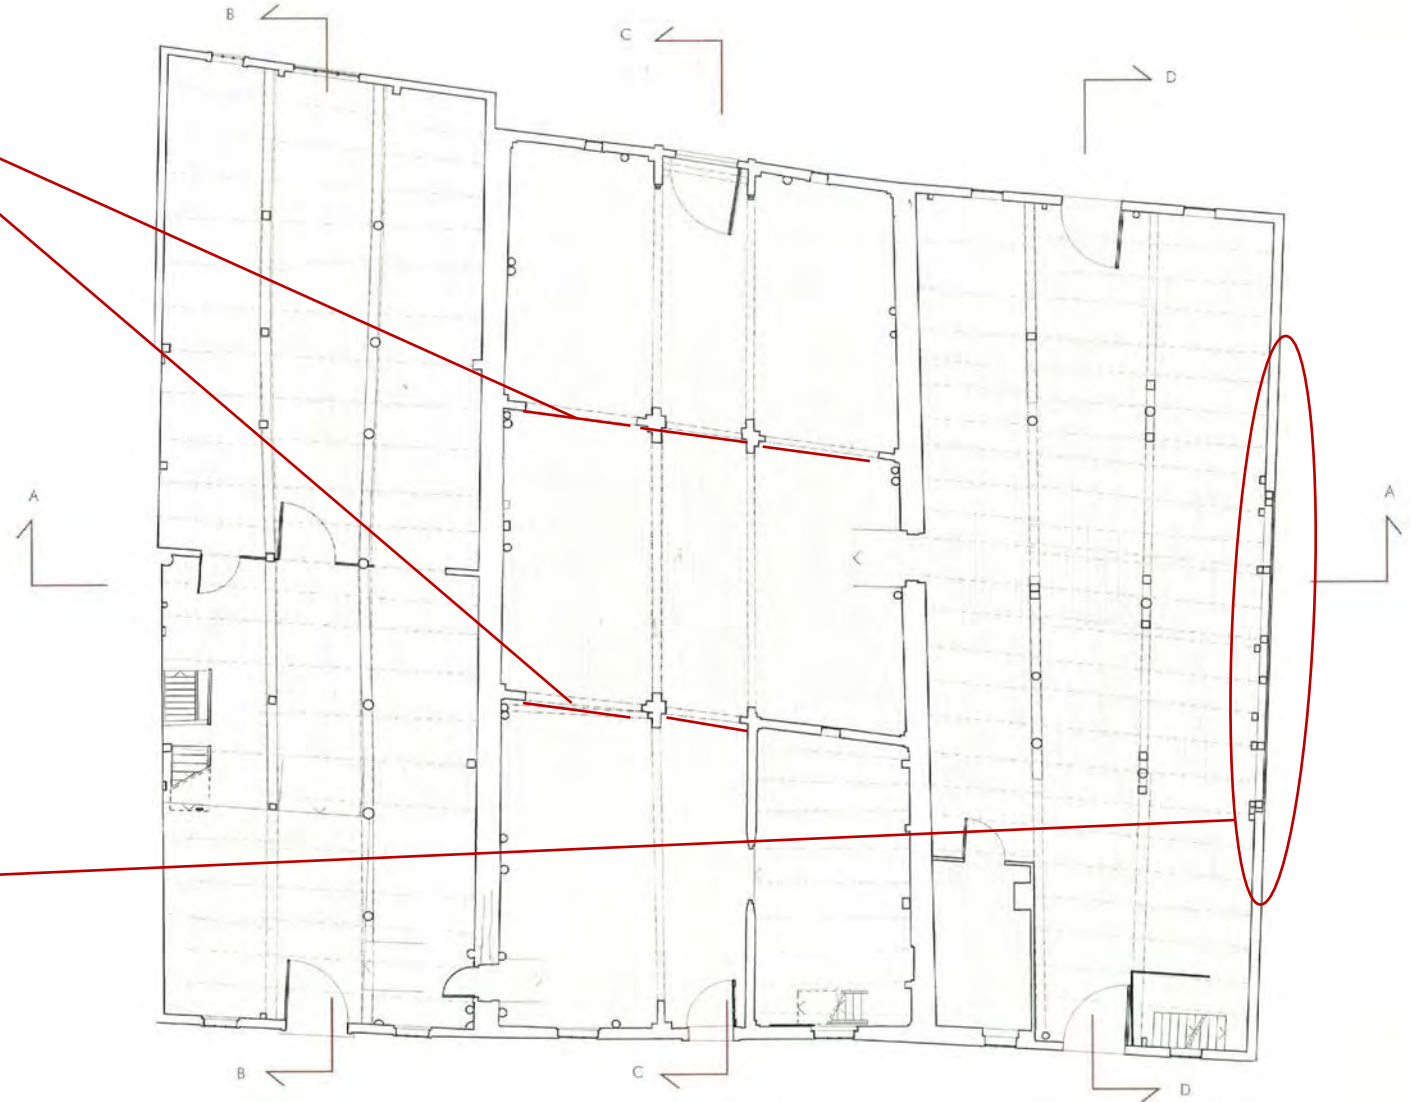
Der det er råteskader kan wire monteres ved behov under jekking 3. etg. Legges Horisontalt.

Laftveggen mot sør har store råteskader. Veggen istandsettes etter jekkeprosessen er avsluttet. Midt i veggen mot sør er laft skiftet med stolper. Laftveggen må tilbakeføres slik at den er sammenhengende fra elva til gata.

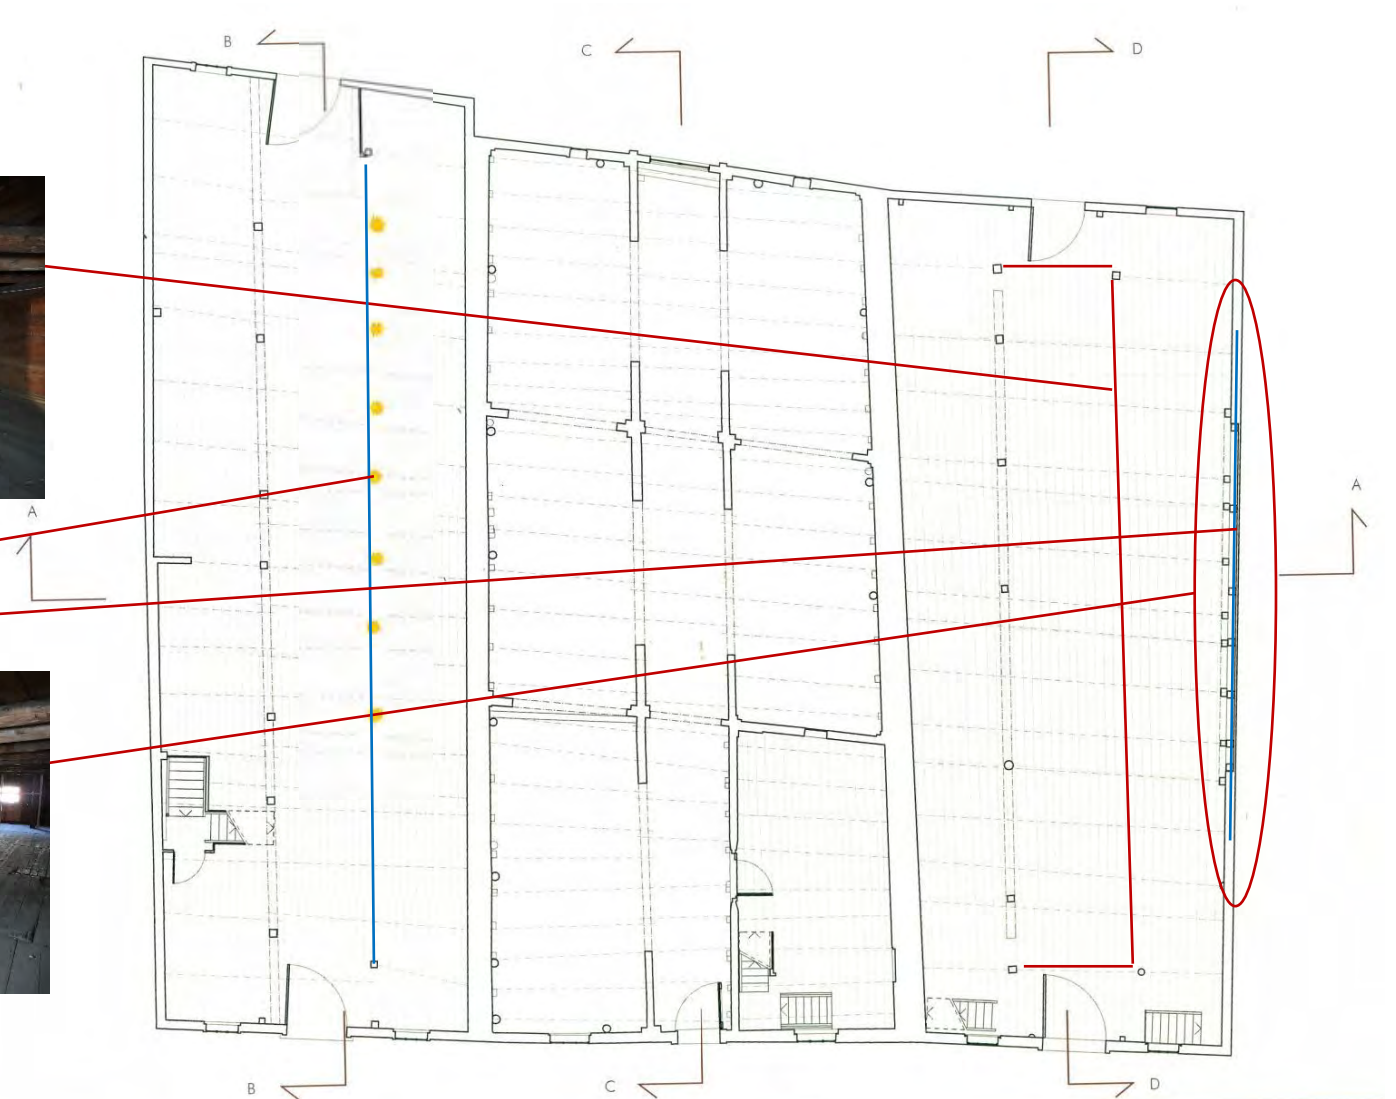
Ved råteskadet vegg kan wire monteres ved behov under jekkeprosess. Legges horisontalt. 4. etg.

Lafteveggen mot sør har store råteskader. Veggens istandsettes etter jekkeprosessen er avsluttet. Midt i veggens mot sør er laft skiftet med stolper. Lafteveggen må tilbakeføres slik at den er sammenhengende fra elva til gata.

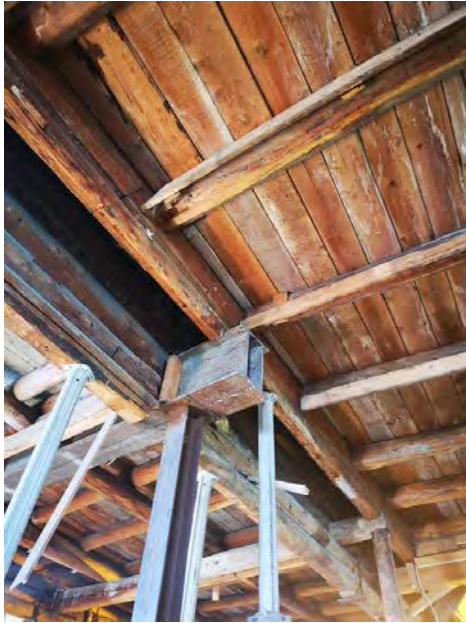
Nordbrygga hviler på ståldrager til øst i 1. etg.

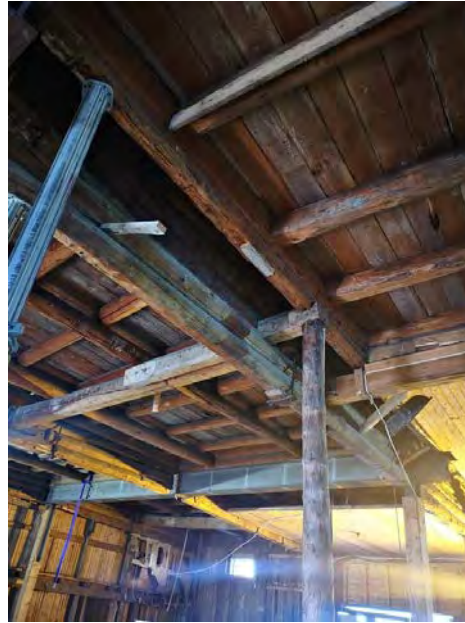
Eksempel på bjelke som er i mellom bryggene. 1. etg.

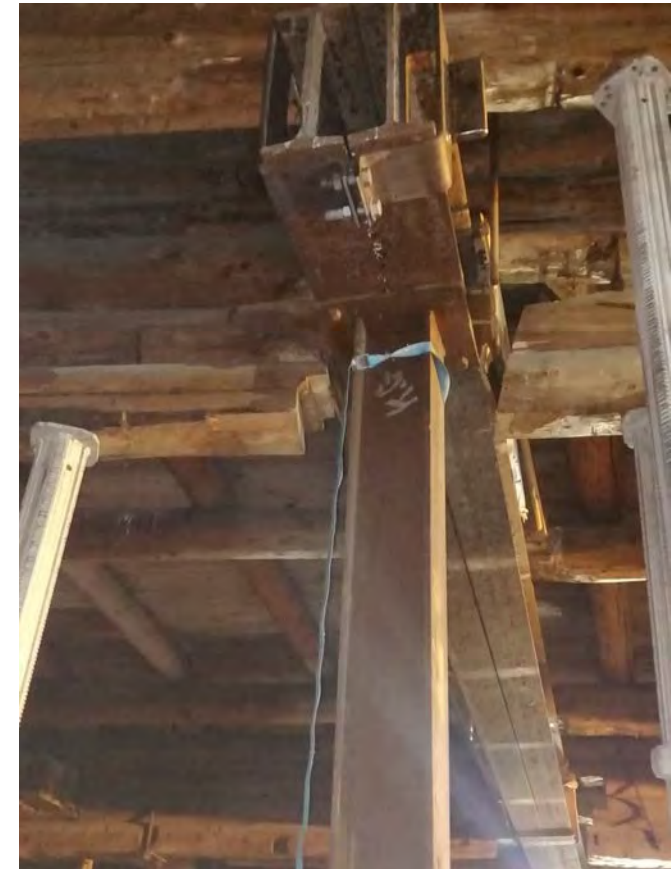
Jekkepunkt 2. Jekkepunkt 1. ser likt ut, men er på andre siden av midtbrygga.

Detaljtegning på hvordan vi skal utføre jekkeprosessen for jekkepunkt 1 og 2 i midtbrygga. Jekkepunkt 1. løfter den horisontale jernbjelken som igjen hviler på veggene til midtbrygga og sørbrygga. På jekkepunkt 2. løftes den horisontale jernbjelken som igjen hviler på veggene til midtbrygga og nordbrygga. Den store horisontale IPE 40 bjelken i taket støttes av en vertikal HEB 160 på hver side. Begge jekkepunktene bygges rundt disse H-bjolkene (HEB 160) som står på kraftige betong fundamenter i bunn. Begge disse HEB 160, skal løsnes i toppen, og det er den store IPE40 i taket som skal løftes opp. En 100x150mm 10mm HUP skal løfte bjelken, og sveises fast i IPE 40 i taket. HUP som skal løftes, løper fritt og holdes på plass av en større HUP 120x180mm 8mm som går inn i HEB160 og sveises fast i denne. På undersiden sveises det fast en plate som den hydrauliske jekken skal stå på. Dette feste må heves etter hvert som løftet blir høyere. På motsatt side av samme HEB160 blir det sveiset på de samme 2 stk. HUP, men her blir det boret på hull i sikk sakk med 5 cm mellomrom i den innerste HUP, der en kan sette inn en låsebolt på toppen for å låse løftet og ta nytt tak på den hydrauliske jekken. Monteringsprosessen blir gjort skrittvis, slik at den HUP som skal løfte blir sveises fast i IPE 40 og hydraulisk jekk blir satt i belastning før det siste feste av HEB160 til IPE 40 blir løsnet.

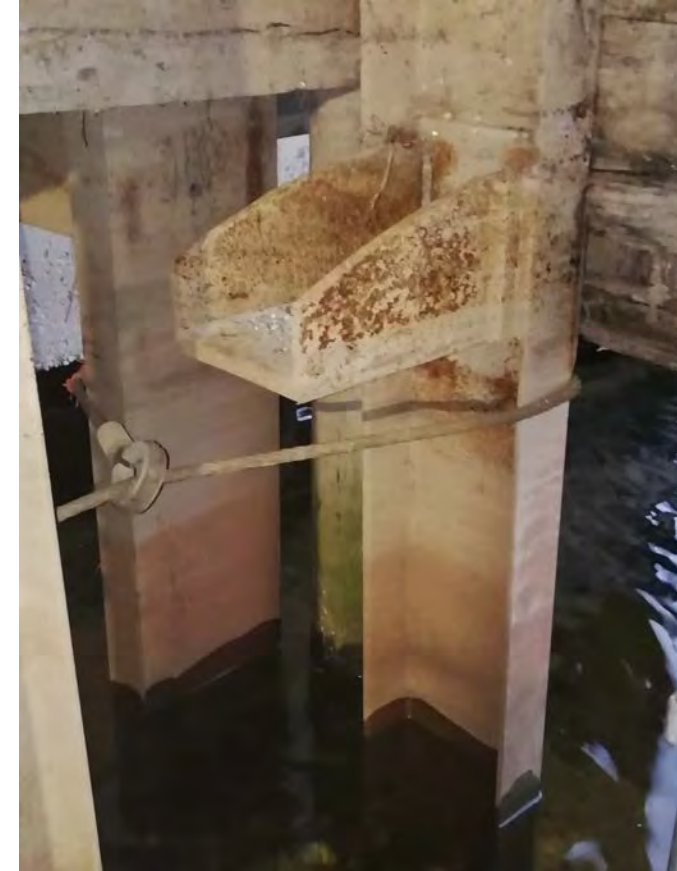
Jekkepunkt 3, en U-bjelke med påsveiset feste der den hydrauliske jekken skal stå under. Jekkepunkt 4. og 5. har lik bjelke og feste.

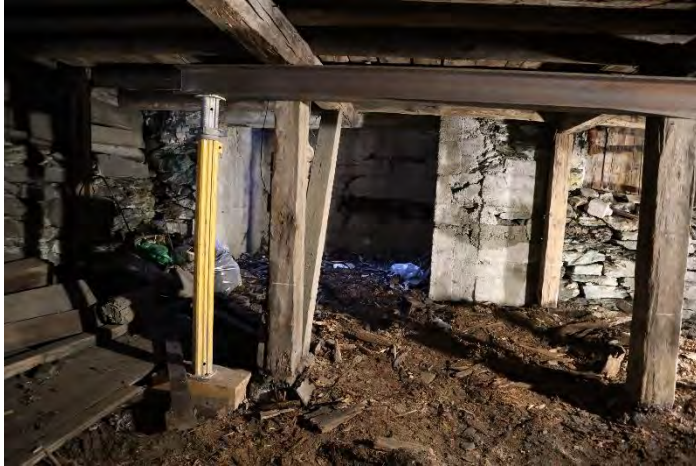
Forberedelser til  
sprinklingssentral i  
underetasje under  
nordbrygga.

Oppdragsgiver  
arbeider videre med  
hvilken type anlegg
