# Prosjektplan Huitfeldtbrygga

**23.03.12 Gjeldende**

Tiltakshaver:  
Huitfeldtbrygga AS

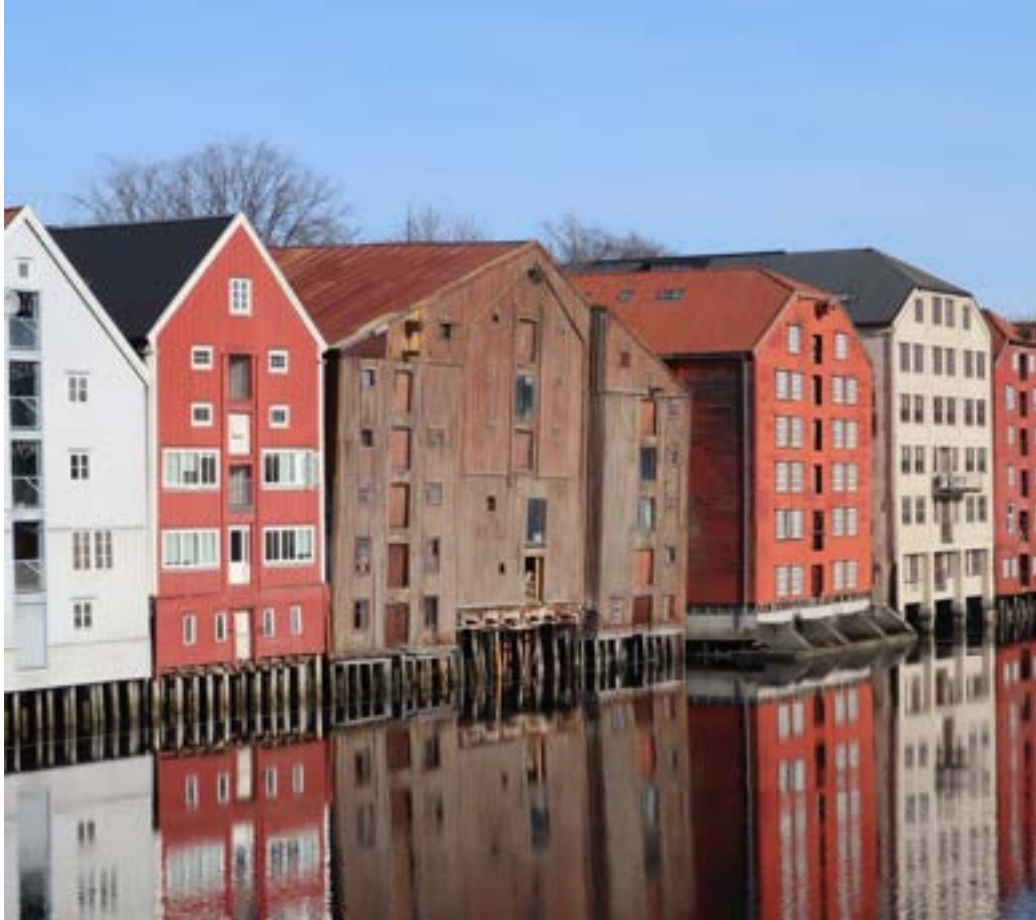
Brygga før og etter jekking.

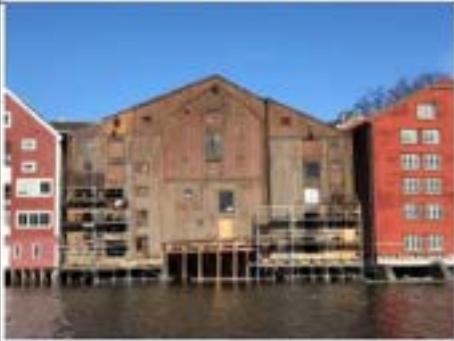
| BYGNINGSDEL | KOMMENTARER |
|---|---|
| | Det løftes uten mose eller tilsvarende i meddragene.<br><br>Alternativer til løsning:<br>1. Vindtette mellom laft og utvendig kledning.<br>2. Vindtette og isolere mellom laft og utvendig kledning.<br>3. Bygge ny vegg/glass på innsiden av laftevegg.<br>4. Isolere på innsiden og ikke vindtette mellom laft og utvendig kledning. |

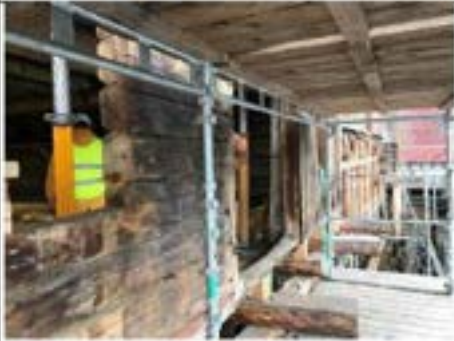
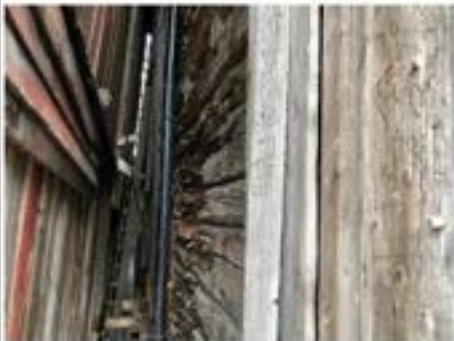
| BYGNINGSDEL | KOMMENTARER |
|---|---|
| <br> | Vurdering:<br>1. Krever at panelet demonteres, men kan monteres på samme sted som opprinnelig. Ingen risiko for å flytte duggpunktet i vegg. Kan redusere kulturminneverdiene da det må påregnes stor utskifting av kledning.<br>2. Krever at panelet demonteres, men kan ikke monteres samme sted da vegg vil bygge mer og alle vindussmyg, vindskier og sprang i fasaden må tilpasses. Reduserer kulturminneverdiene i fasaden betraktelig ved å endre veggens tykkelse og dermed uttrykket blant annet ved dypere port- og vindusåpninger. Reduserer kulturminneverdiene ytterligere da panelet må demonteres og stor utskifting må påregnes.<br>3. Krever mye areal og mye rengjøring i det daglige. Bevarer kulturminneverdiene godt da kledningen ikke behøver å demonteres. Løsningen reduserer også faren for uheldige bygningstekniske løsninger.<br>4. Kan gi problemer med kondensering feil sted i vegg, men opp mot 10 cm er rådet fra Riksantikvaren. Løsningen bevarer kulturminneverdiene ved at utvendig kledning ikke behøver å demonteres. |

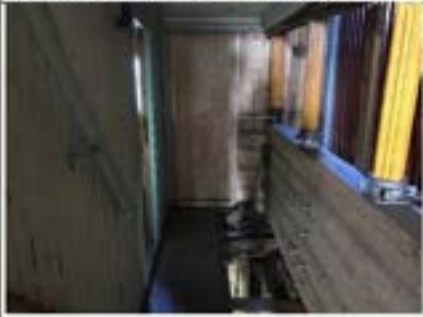
| | Trappa som går langs langveggen i nord er demontert og bak trappa ligger et toalett. Denne trappa var tenkt benyttet til fremtidig rømningsvei. Dera i nordvestre hjørne ut mot gaten er for smal som rømningsvei og er heller ikke på foto fra 1906. |

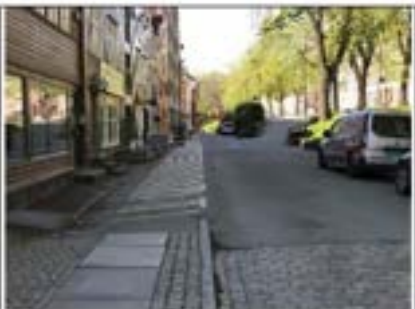
| | Fortau er nå markert med malte striper langs bryggerekka mot Kjøpmannsgata og ligger på utsiden av trapper, betongramper og kjellernedganger. |

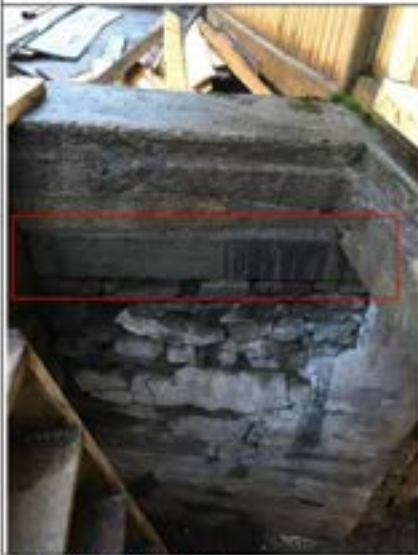
| | <p>Her ses nedgangen til underetasjen slik den er i dag i betongrampa. Det ser ut som om den er støpt opp i to omganger. Under denne ligger en kleberstein (markert innenfor rød firkant). Dette kan være steinblokkene vi ser på foto fra 1900-06.</p> <p>Klebersteinen skal ikke sages i.</p> <p>Syllstokken vil ikke komme under gatenivå.</p> <p>Brygga ligger i eiendomsgrensen og det må derfor sendes søknad til Eierskapsenheten i Trondheim kommune. Det søkes om å fjerne betongrape og tilbakeføre til foto i dette dokumentet fra 1900-1906. Det søkes om reparasjon og ikke tilpasning til universell utforming.</p> |

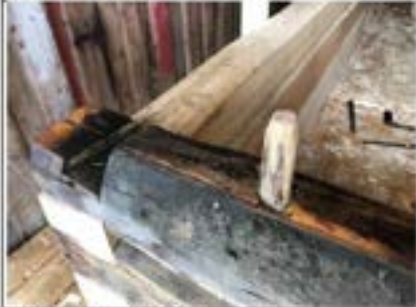
| <p>Dymlinger i laft</p> | <p>Endelig utførelse.</p> <p>Laftehjørne mot elva i Sørbrygga. Laftet er i gran. Dymlingene i lafteveggen er utført i bjørk og eier.</p> <p>Vurdering: Det er opprinnelig laftet med rått tømmer i gran. Det er funnet dymlinger både i bjørk og eier. Dymlingene har ikke vært gjennomgående. Det laftes nå med tørt tømmer i gran og gjennomgående dymlinger i gran.</p> |

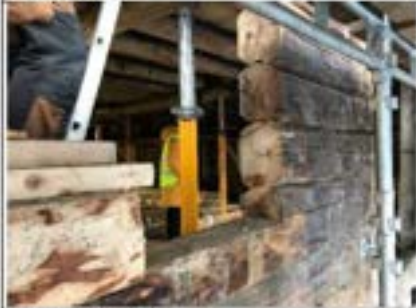
| <p>Beitski i vinduer</p> | <p>Endelig utførelse</p> <p>Det er ingen spor i laftet i vindusåpninger etter beitski. Muligvis er det fjernet og vinduene laget større.</p> <p>Det lages innfelte beitskier for å avstive laftet. Det vil ikke bli synlig når vinduet er satt inn.</p> |

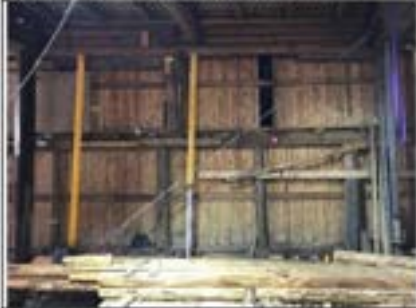
| <p>Tilpasning av 1 etasje til nytt litteraturhus.</p> | <p>Endelig utførelse.</p> <p>Det kan bli behov for en sal med sene som kan romme omkring 300 personer. For å få til dette er første etasje eneste alternativ. Ved å fjerne midterste del av vegg mellom sør- og midtbrygga kan dette være mulig. (Partiet mellom stålsøylen). Konstruksjoner og dekker i søndre del av sørbrygga bevares sammen med trappeløp i sørvestre hjørne. Dette kan bli en fin mesanin med bar. (Kirkegalleriet). (Se bar i Royal Albert Hall).</p> |

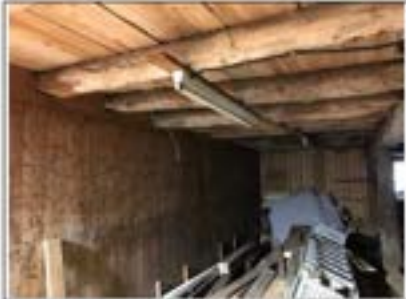
| | Gulvet over første etasje er nytt og kan fjernes. Konstruksjonen skal i all hovedsak bevares, men nordre del kan legges til salen for kommende litteraturhus. |

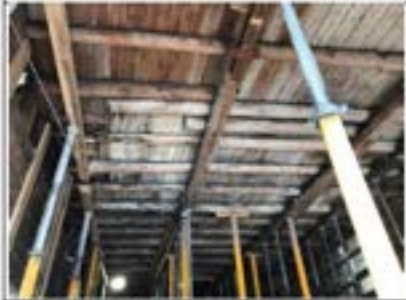
| | Isolering og brannsikring av dekker.<br><br>Vurdering: Så lang det er mulig skal det legges inn nye flytende gulv slik at ikke eksisterende konstruksjon i dekker pakkes inn. |

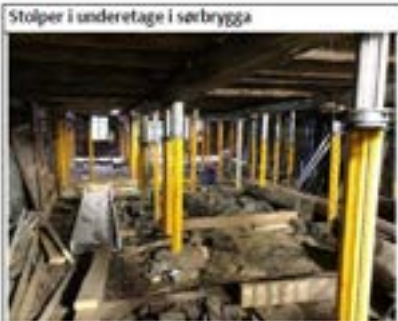
| | Stolpene i underetasjen er blitt for korte. Hvordan kan stolpene bevares og gjenbrukes?<br><br>Forslag: Over elva skiftes stolpene ut med nye i riktig lengde slik at de står ned på kavelgulvet som opprinnelig.<br>Inne på landkaret renskes det opp i jordgulvet å senkes noe for å bedre takhøyden. Nytt gulv legges rundt stolpene som opprinnelig har stått på kleberstein. Det nye gulvet legges rundt stolpe og kleberstein for å vise konstruksjonen. |

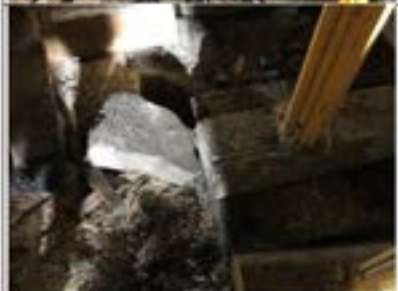
| | Generelt benyttes så mange av de gamle stolpene som mulig. Eventuelt andre steder i brygga. |

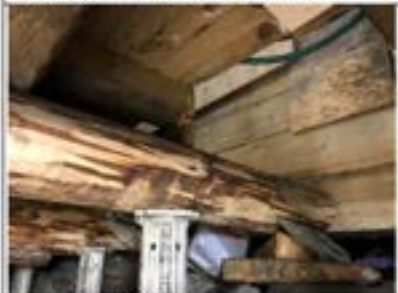
| | Det ligger dobbelt lag med gulv ved trappen i Nordbrygga. Det øverste laget gulv er lagt for å rette opp det eldre gulvet. Det vil si at hovedkonstruksjonen blir skjev hvis øverste gulv skal være i vater.<br><br>Vurdering: Hovedbæring skal i størst mulig grad være i lodd og vater. Senere tilføyelser for oppretting av gulv bør derfor tas vekk.<br><br>Forslag: Øverste lag gulv tas vekk ved trappen. Nederste gulv blir liggende. |

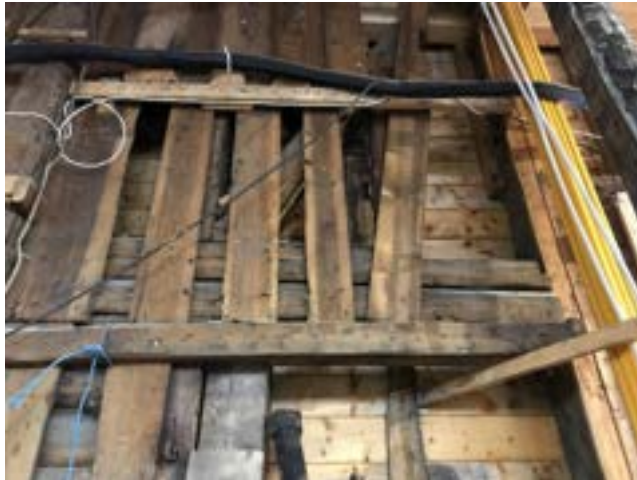
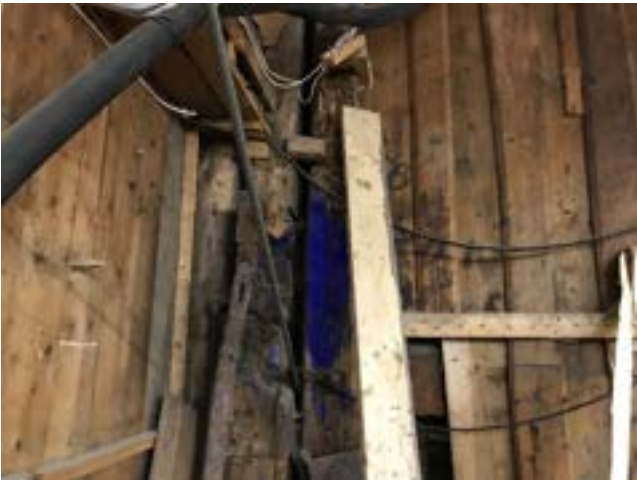
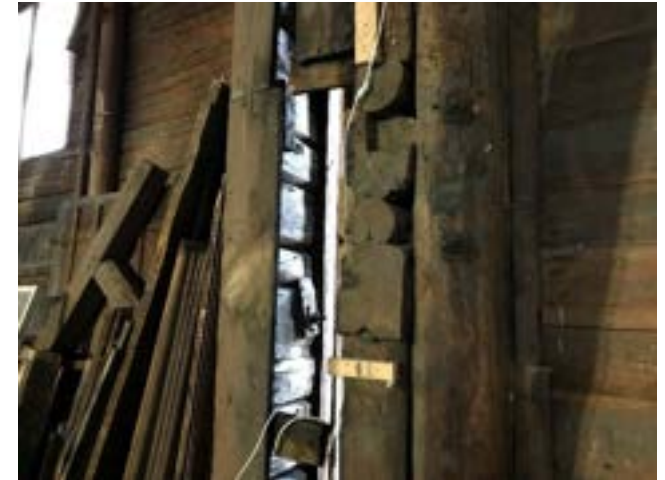
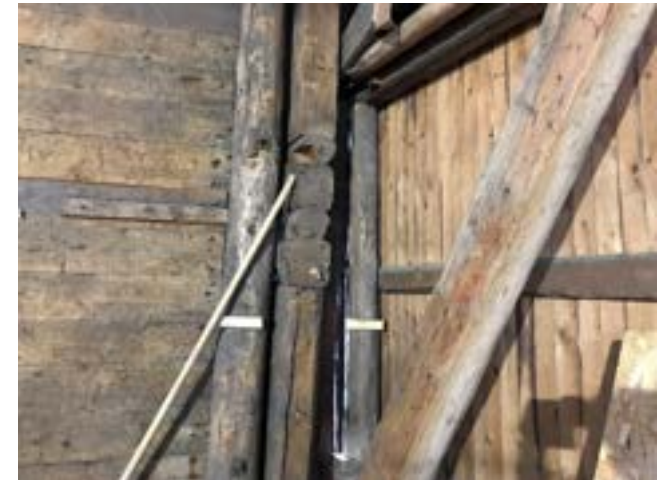
I 1. etasje i tre hjørner og veggstykke  
mot Kjøpmannsgata ses fire omfar  
og staver. Midtbrygga kan ha hatt en  
svalgang på en, to eller alle fire sider.  
Laftet er trolig fra midten av 1700  
tallet.

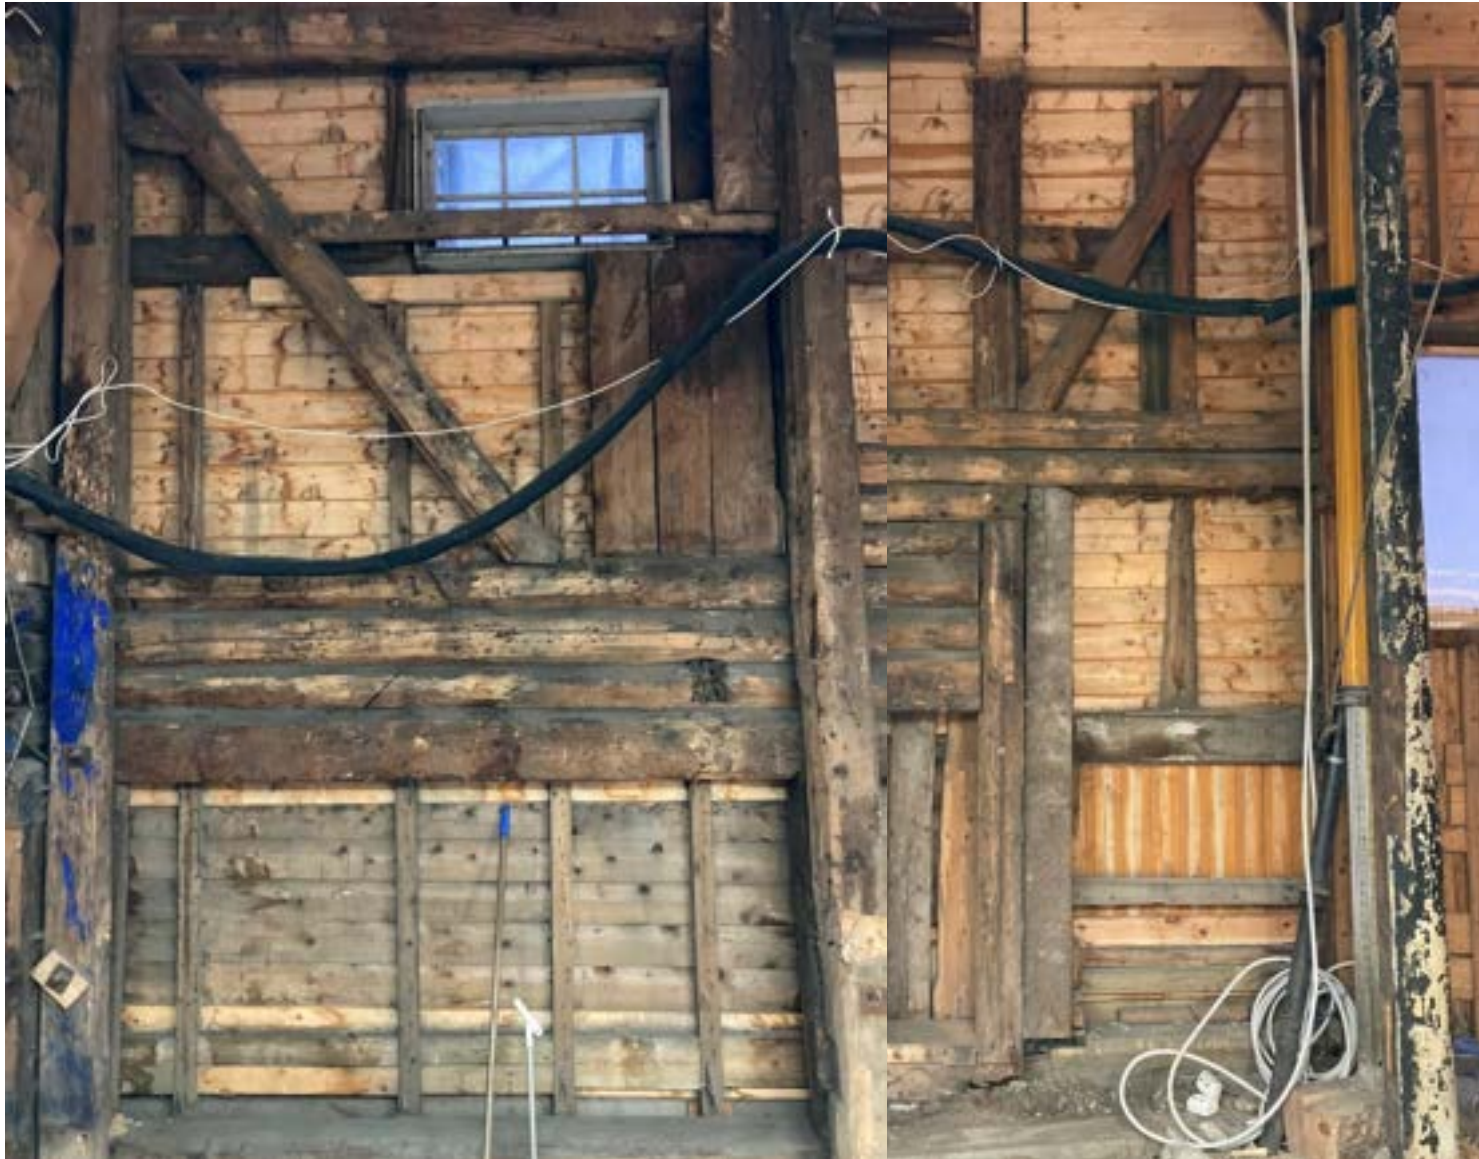
### Tiler i Midtbrygga i vegg mot Kjøpmannsgata.

Innvendig kledning i 1. etasje i Midtbrygga mot Kjøpmannsgata er demontert. Det er nå mulig å se Midtbryggas opprinnelige konstruksjon med fire omfar i etasjeskillene og tiler som veggskiver i mellom. Med tiler menes stående bord på ca. 4 cm tykkelse og med en lengde på ca. 194 cm. Bredden er ca. 23 cm.

Det er registrert fire omfar i etasjeskillet i alle hjørner i Midtbrygga, men tilene gir en endelig dokumentasjon for den konstruksjonen som det er antatt brygga har hatt. Se tegning utarbeidet av Trond Eide på side 31.

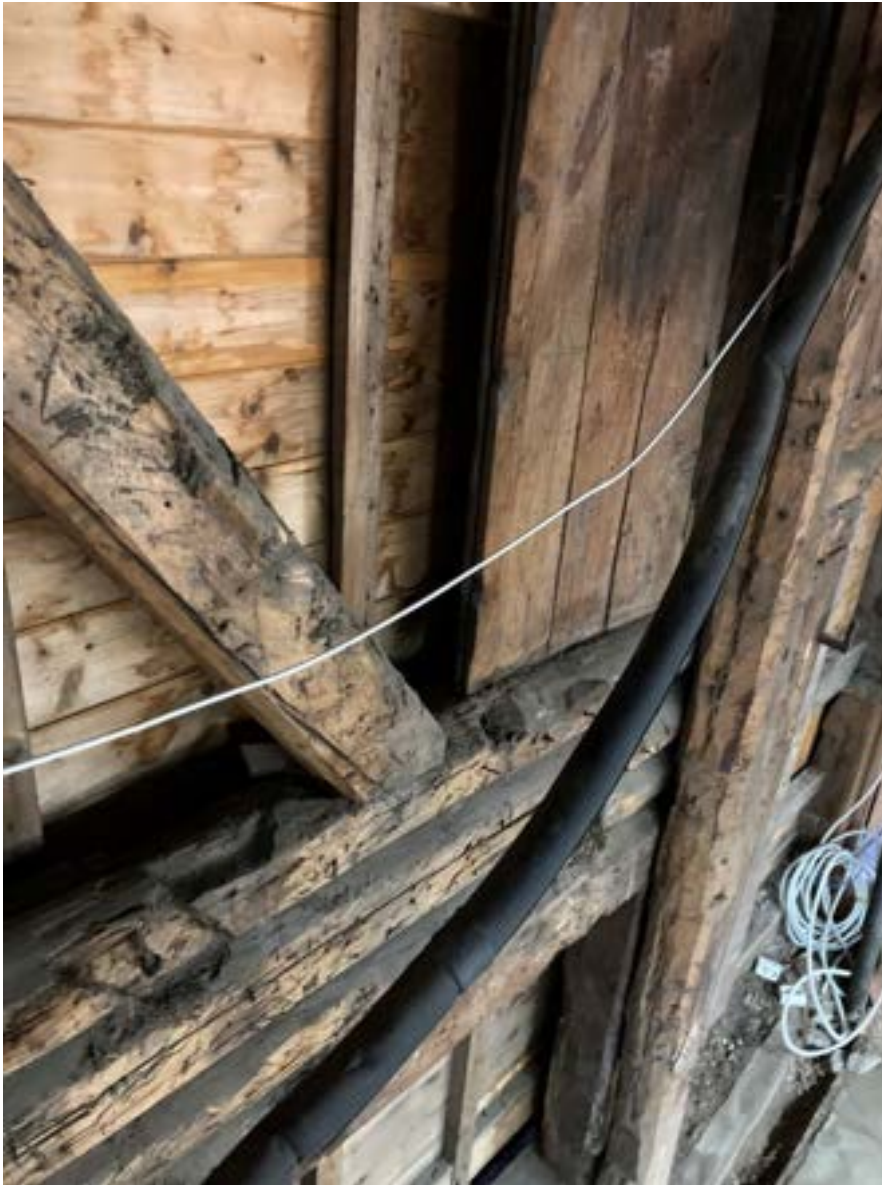
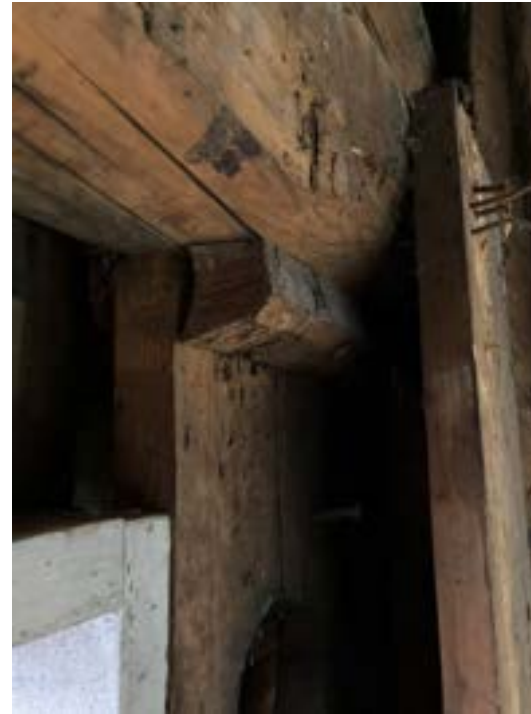
Innfesting i topp.

Tilene står i et spor ned i  
øverste omfar og er festet  
mot neste etasjes underste  
omfar med lekter på begge  
sider.

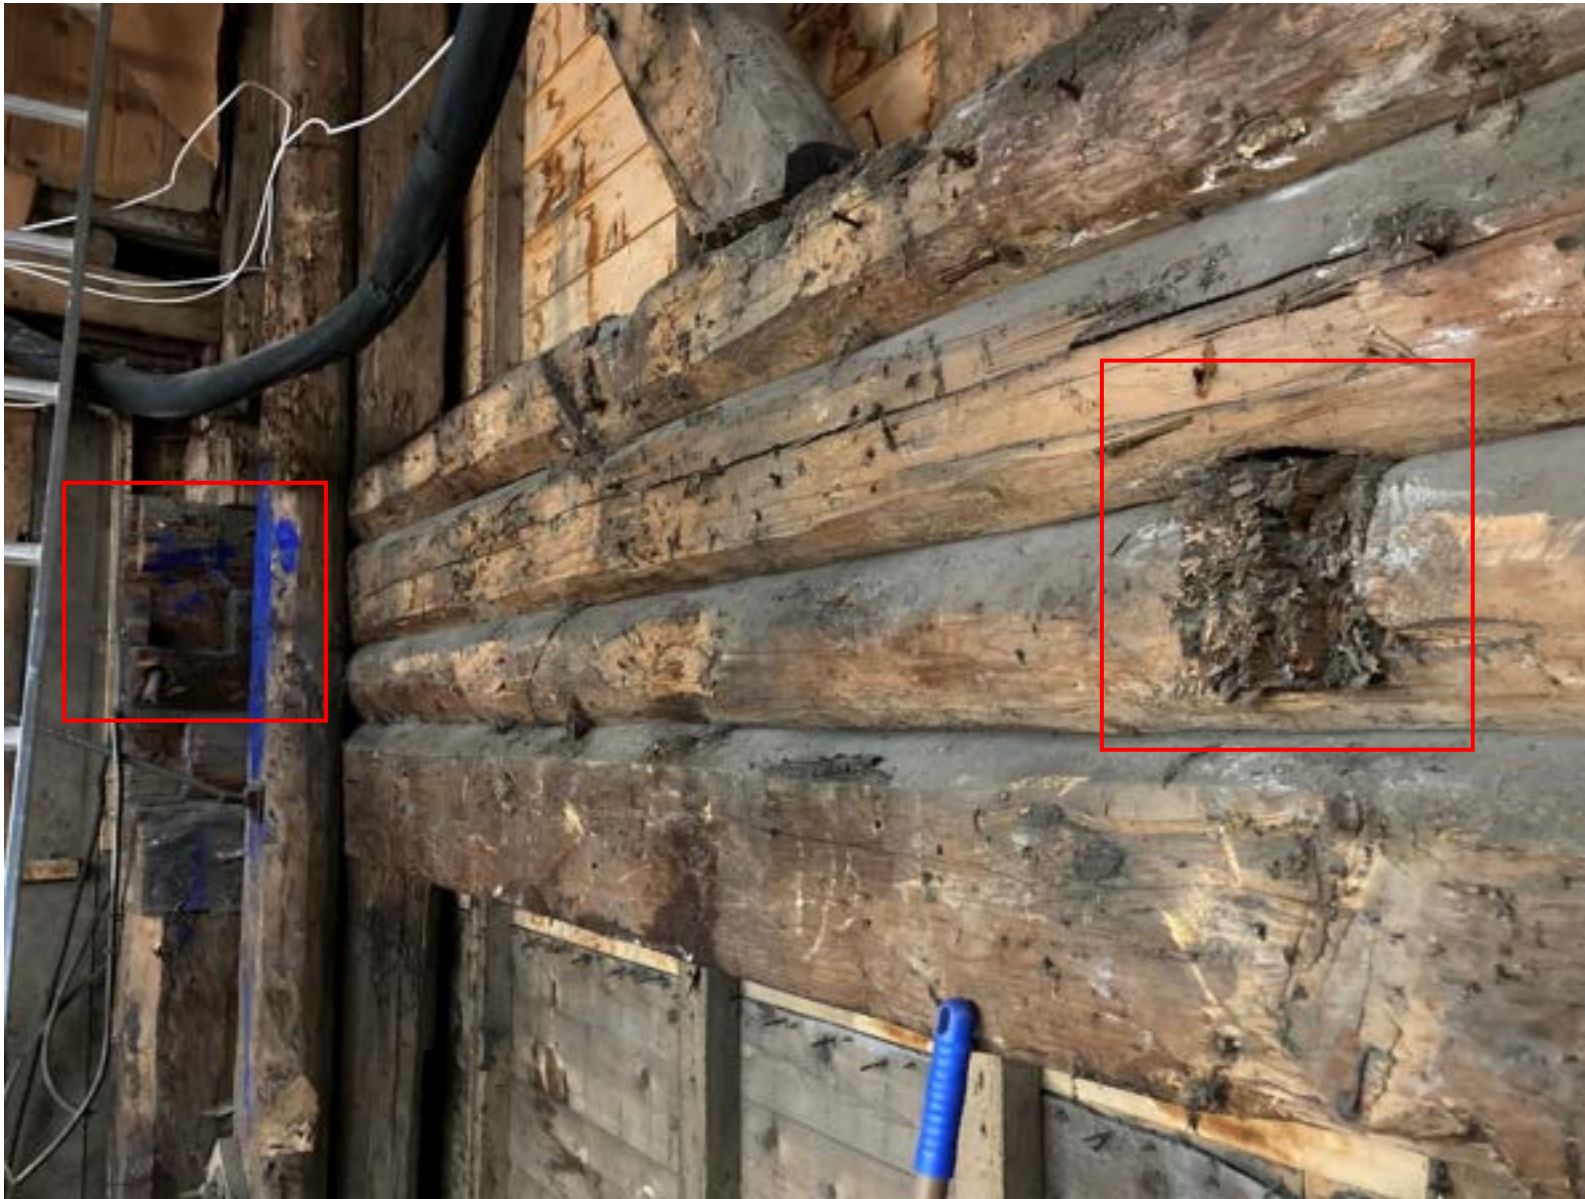
Midtbrygga, vegg mot  
Kjøpmannsgata.

Dekkekonstruksjonen  
fremkommer i/mellom andre  
og tredje omfar, men er  
kappet.

Utsparing til  
dekkekonstruksjonen ses  
også i hjørnet.

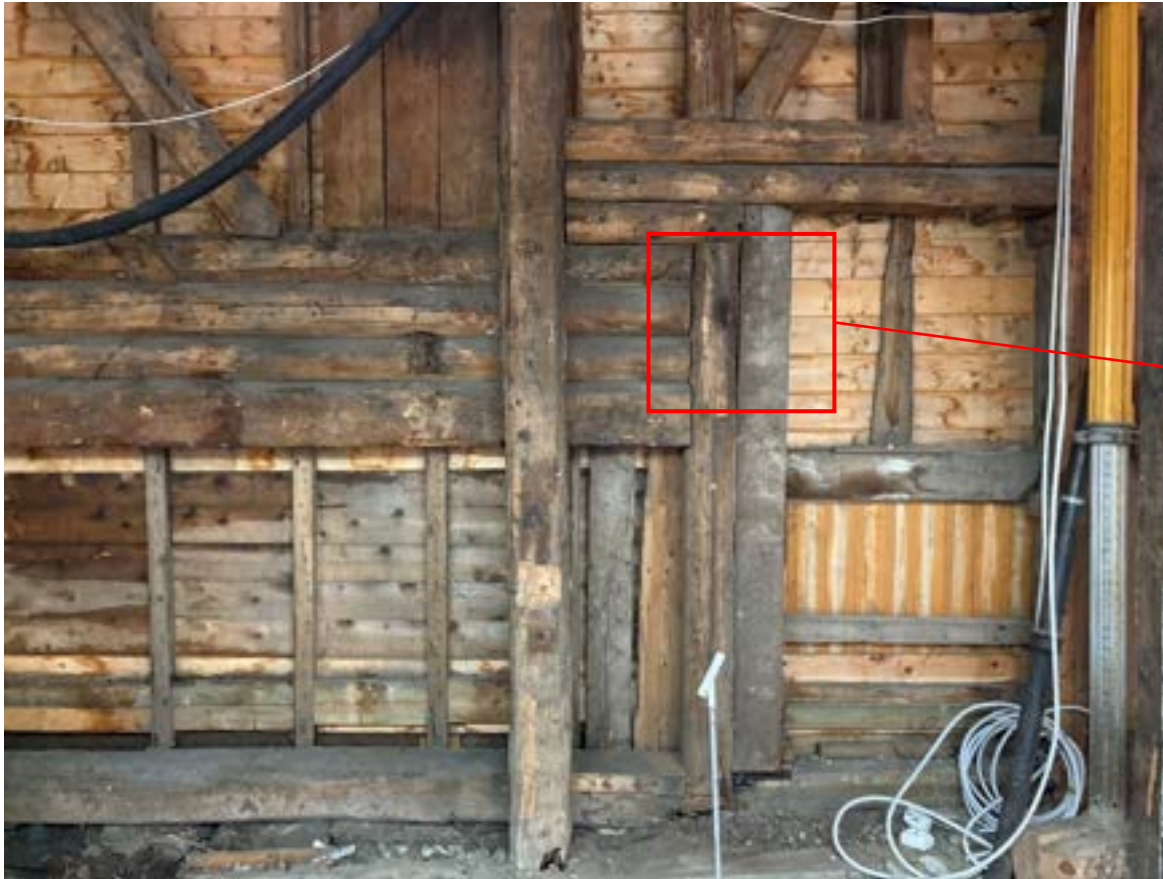
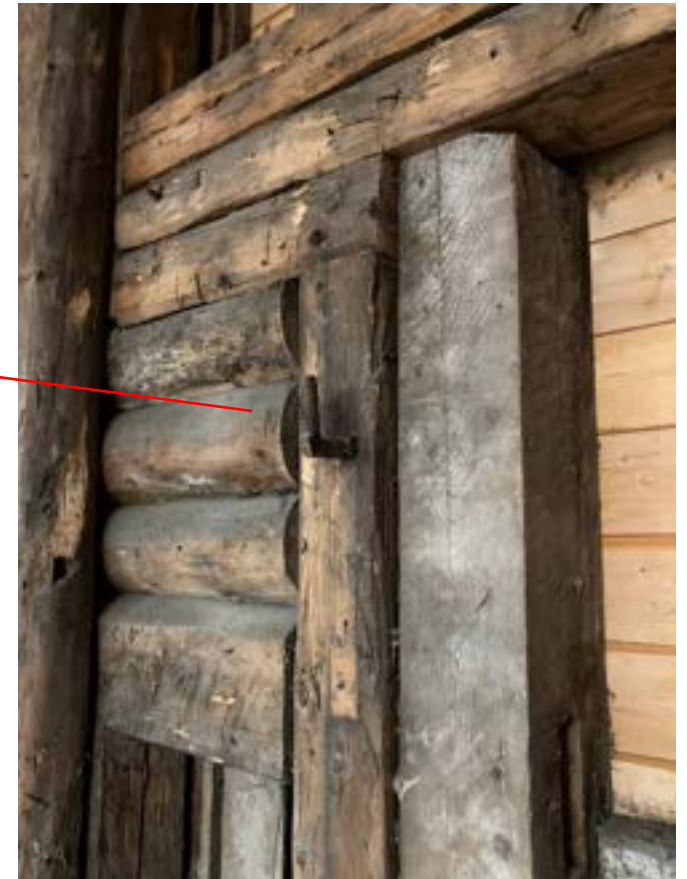
Midtbrygga, vegg mot  
Kjøpmannsgata.

Det ses spor av en tidligere  
port.

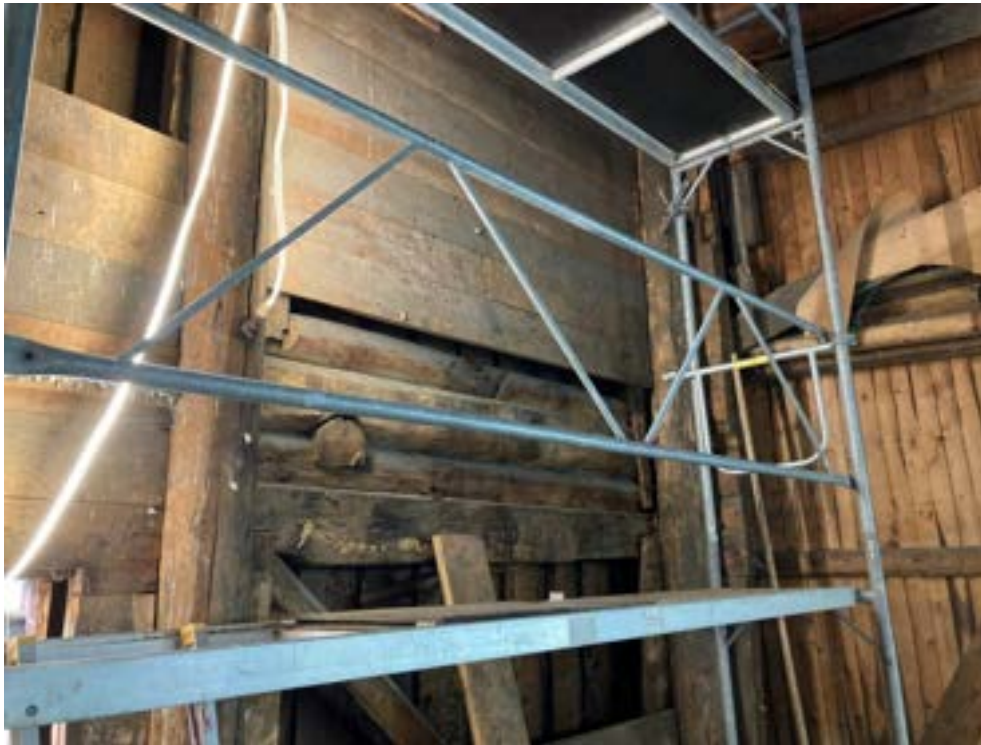
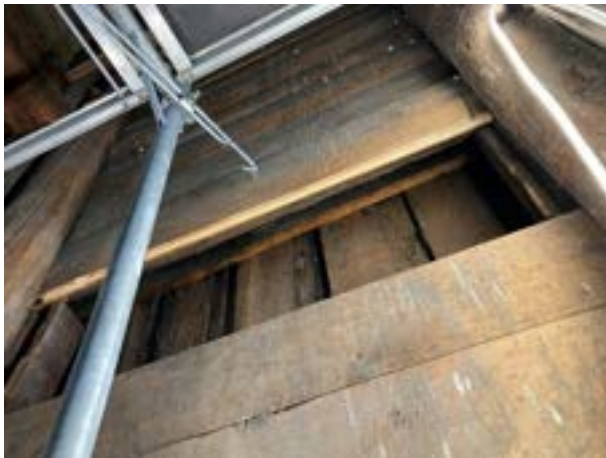
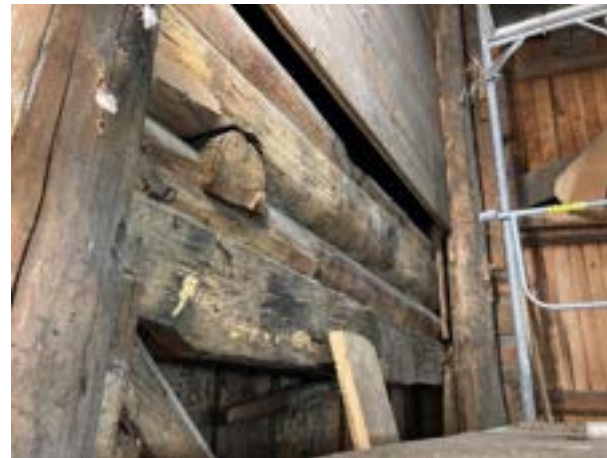
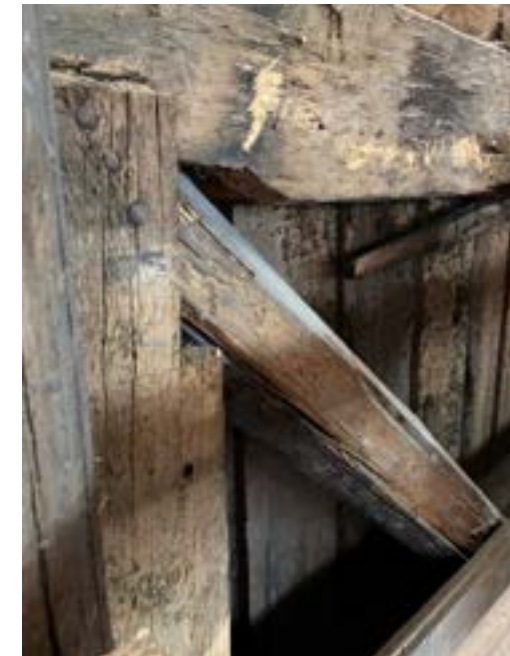
Vegg i Midtbrygga mot  
Nidelven.

De fire omfarene ses tydelig  
bak bordene samt en avsaget  
del av dekkekonstruksjonen.

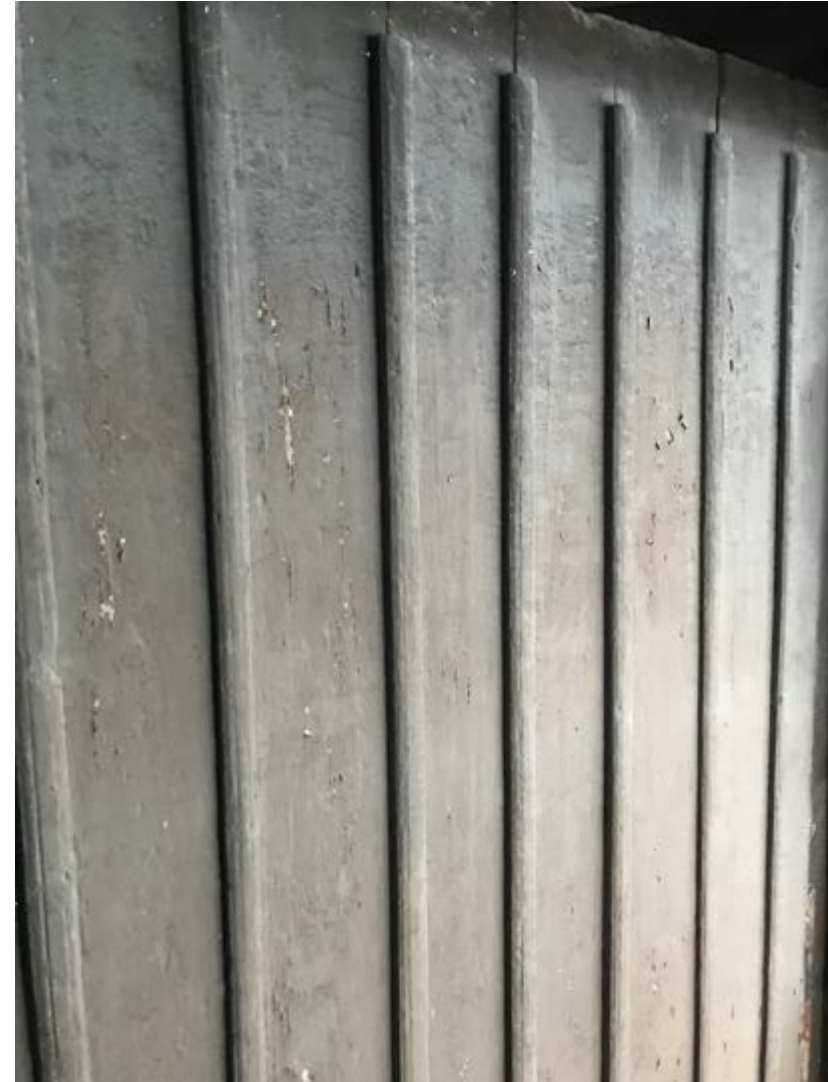
Foto: Sørbrygga, 2. etasje, 21.09.2022

Vi har i første omgang gjennomgått portene i Sørbrygga hvor det nå ikke pågår andre arbeider. Portene mot Kjøpmannsgata er brunmalt utvendig, sannsynligvis med en alkydmaling. Ubehandlet innvendig. Portene mot Nidelva er muligvis behandlet med en pigmentert tjære. Ubehandlet på innsiden. En er beslått med metalplater og en har vær dekket med papp på innsiden.

Portene koster/skrapes på yttersiden for løse malingsrester. Portene rengjøres og males med kokt linolje uten pigment. Løse overliggere og skade på treverk repareres. Skadede hjørner som er overmalt repareres ikke. Vi ha besluttet å starte med to porter for å se hvordan resultatet blir. Den ene i 1. etasje mot elva. Den andre i 2. etasje mot gata.

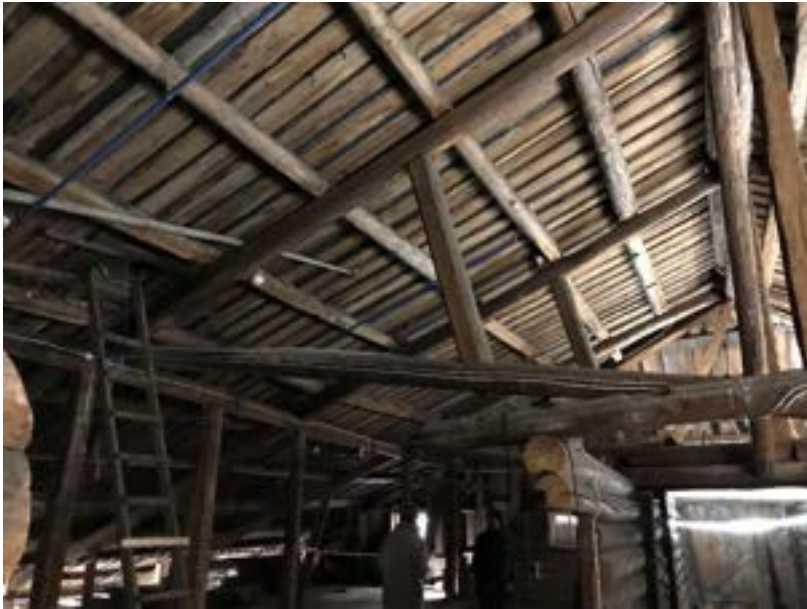
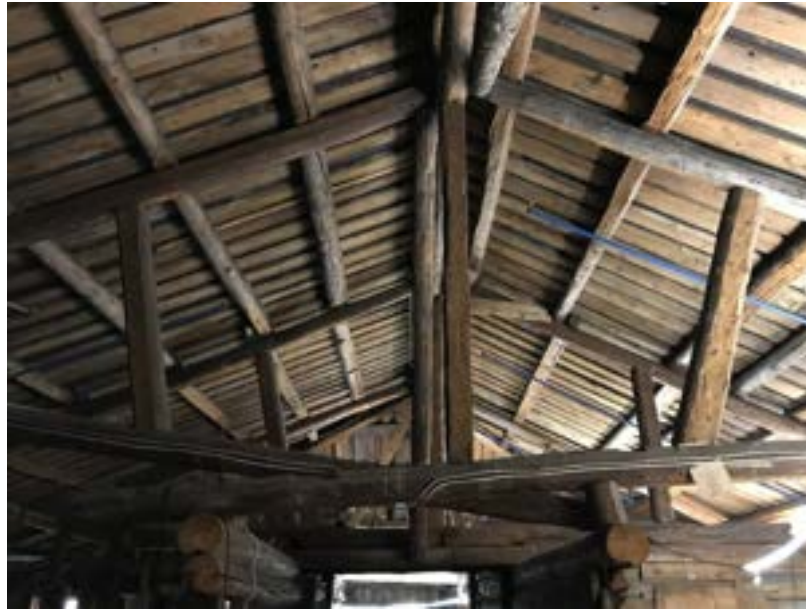
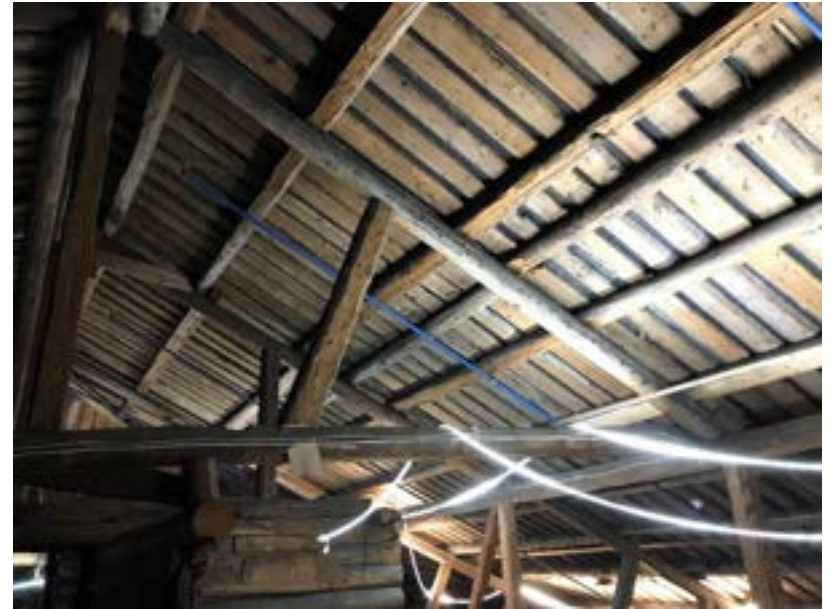
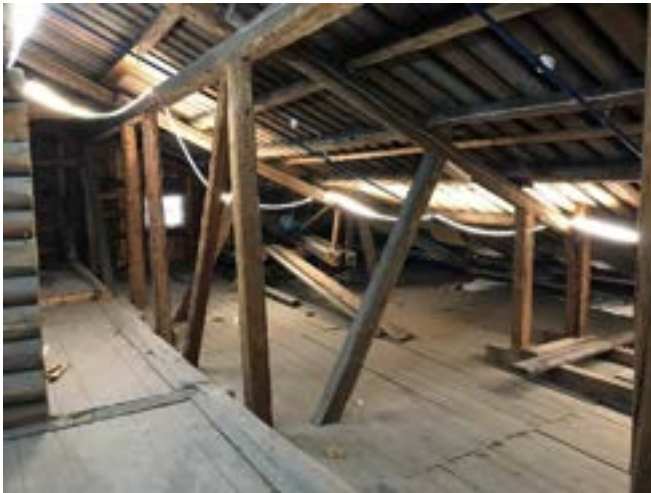
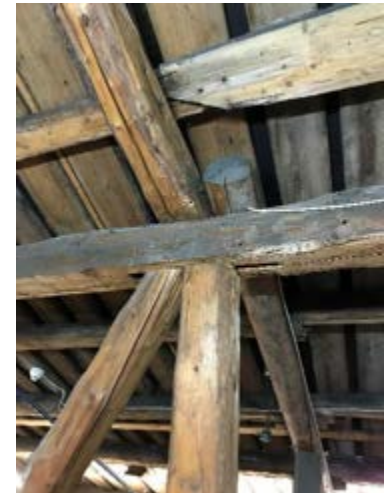
Foto: Sørbrygga, 5. etasje, 21.09.2022.

Oppklossing i takkonstruksjonen er tatt bort og stolper, dragere og skråavstivere er falt på plass i de eldre tapphullene. Alle konstruktive deler er nå koblet sammen igjen.

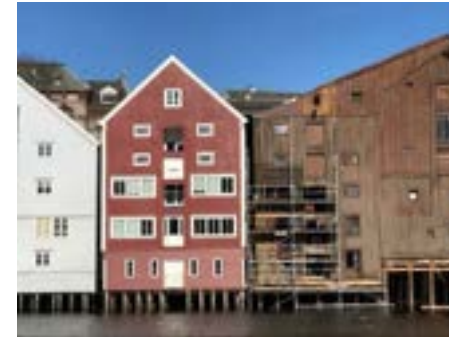
Foto: 06.05.2021

Kledning på elvefasaden er demontert fra nordre og søndre hjørne til og med porter for reparasjon av laft. Kledningen har også delvis måttet demonteres mot Kjøpmannsgata.

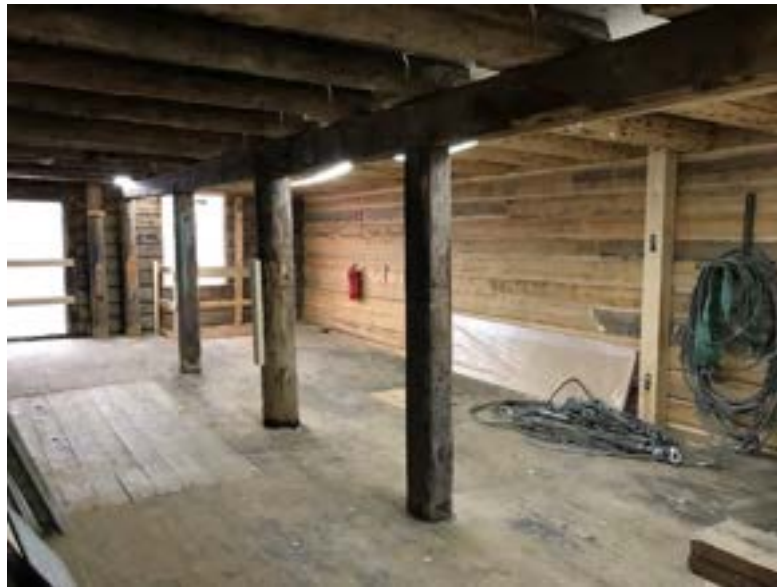
Foto: Sørbrygga, 1. etasje,  
21.09.2022. Laft i sørrygga  
er ferdigstilt.

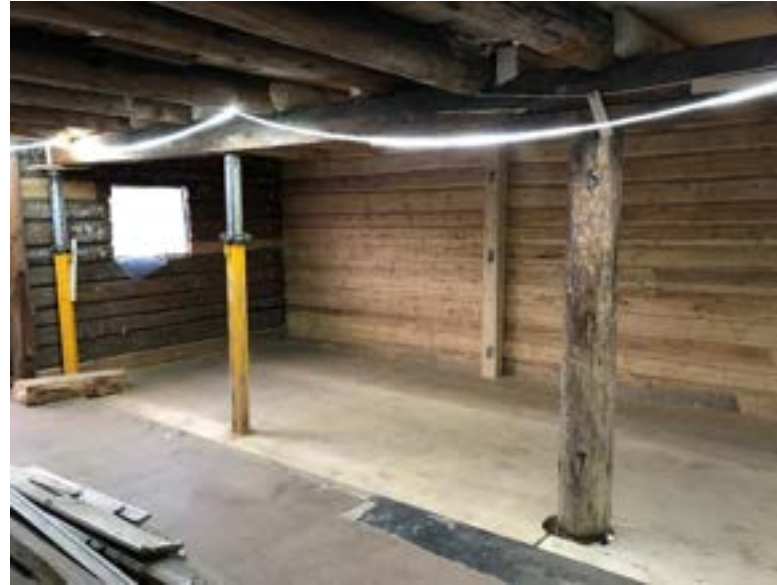
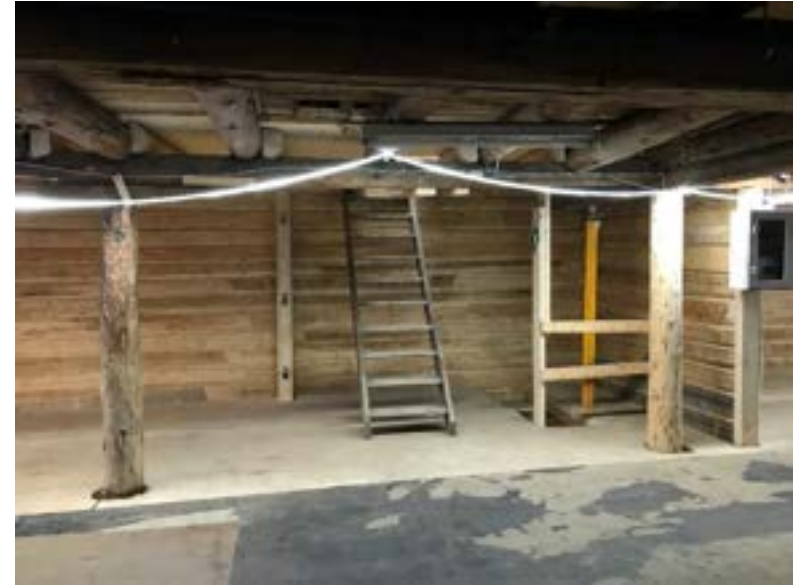
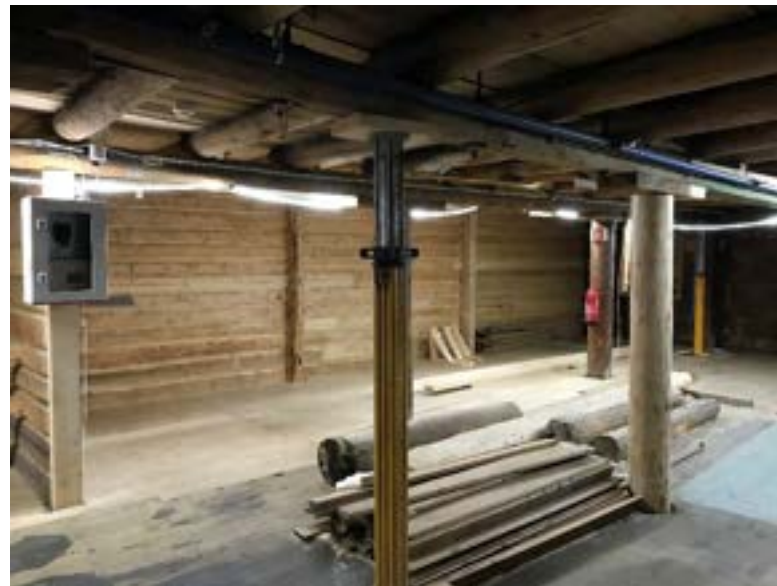
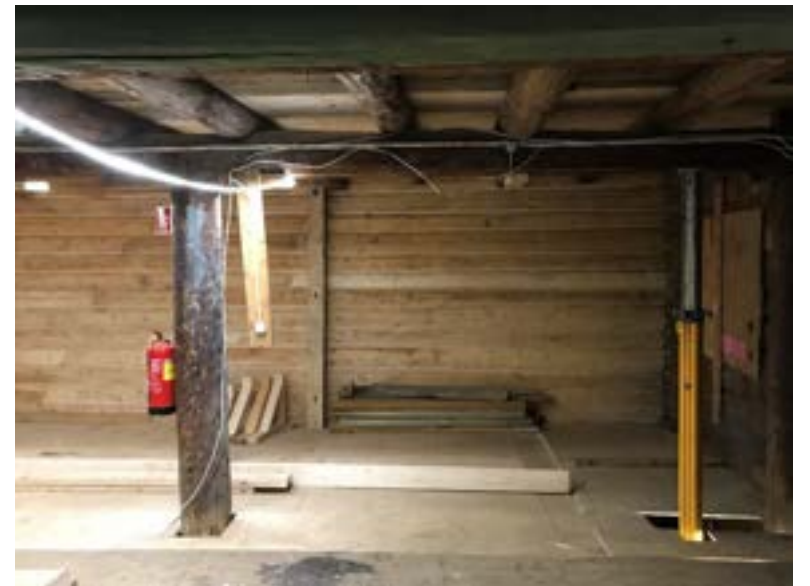
Foto: Sørbrygga, 2. etasje, 21.09.2022.  
Laft i Sørrygga er ferdigstilt.

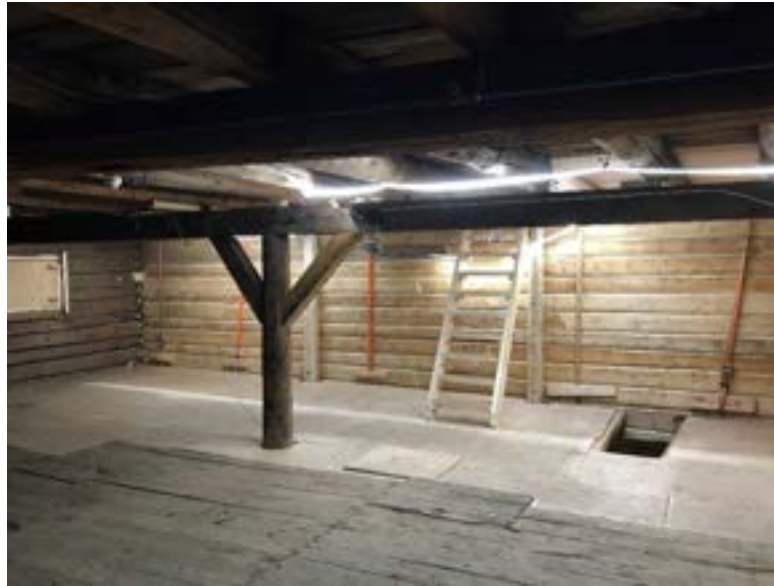
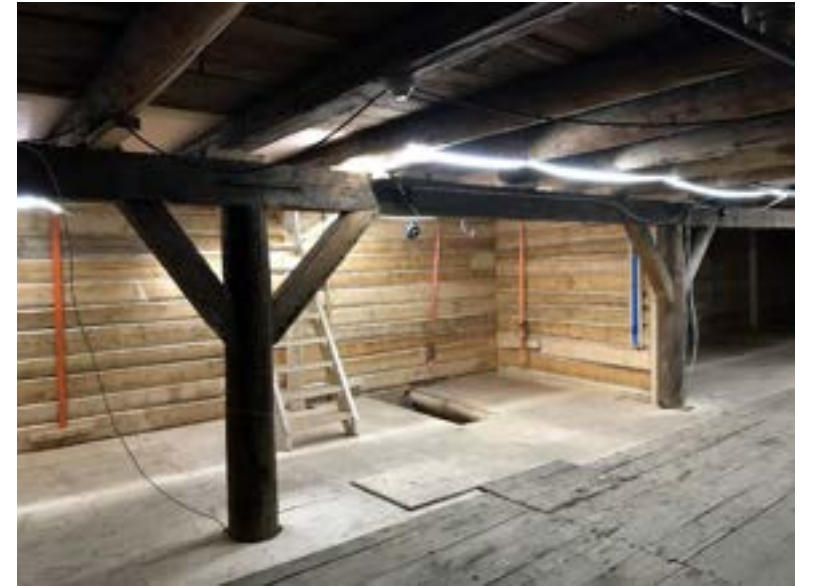
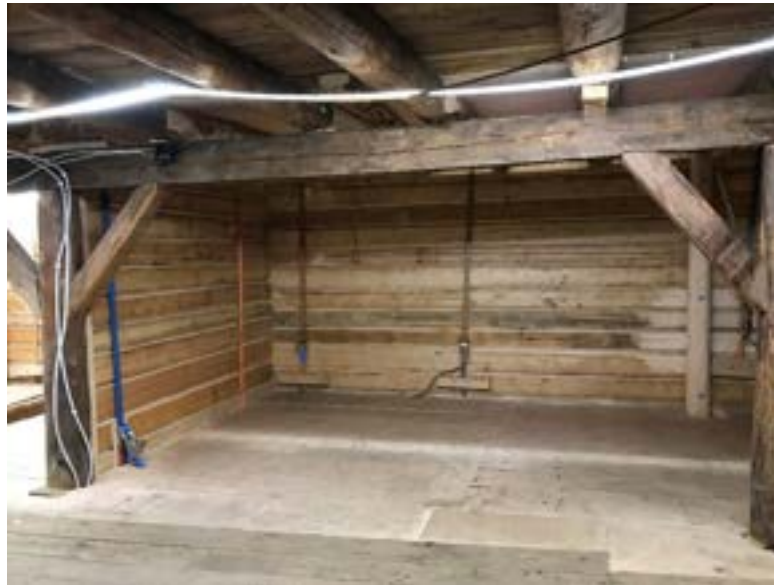
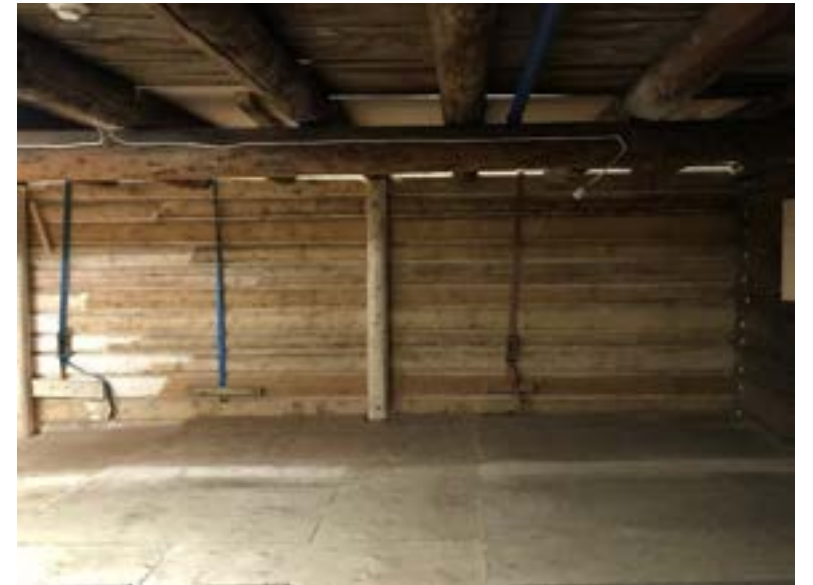
Foto: Sørbrygga, 3. etasje, 21.09.2022.  
Laft i sørrygga er ferdigstilt.
