# Prosjektplan Huitfeldtbrygga

**23.03.12 Gjeldende**

Tiltakshaver:  
Huitfeldtbrygga AS

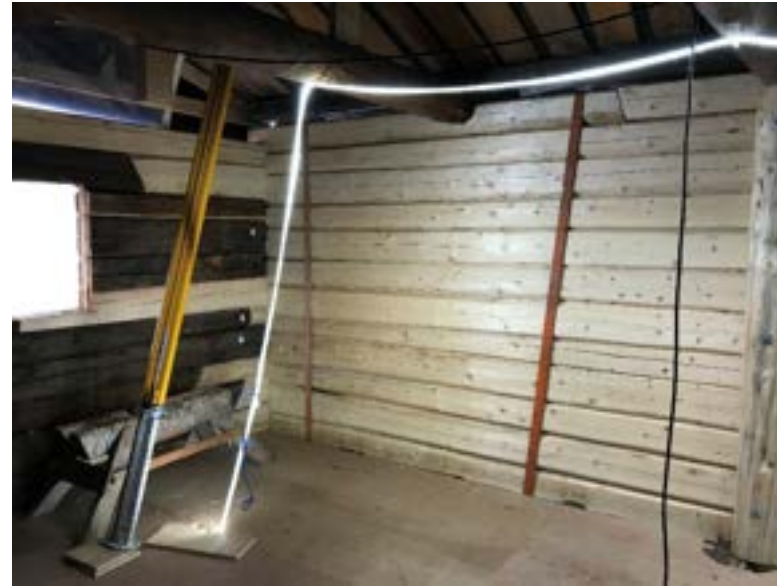
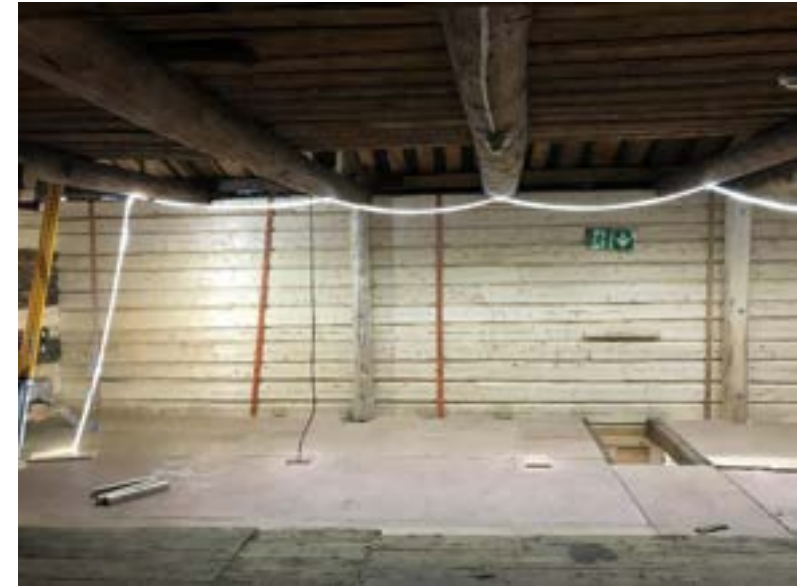
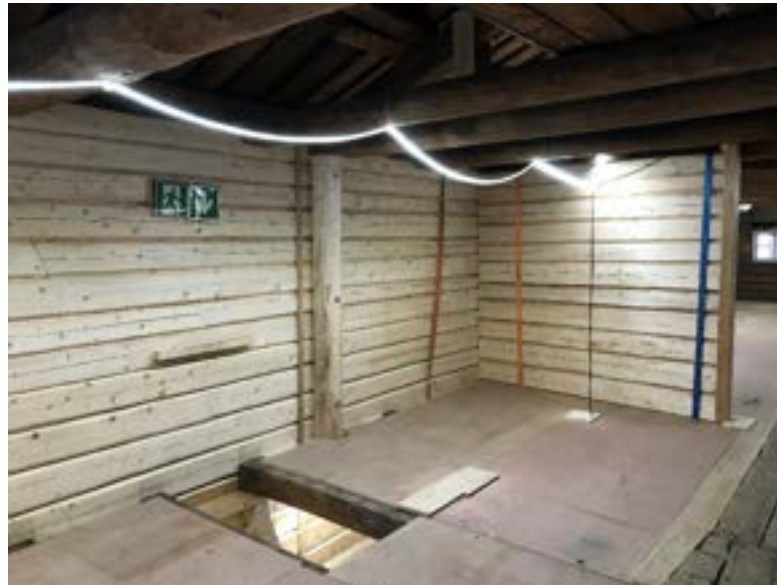
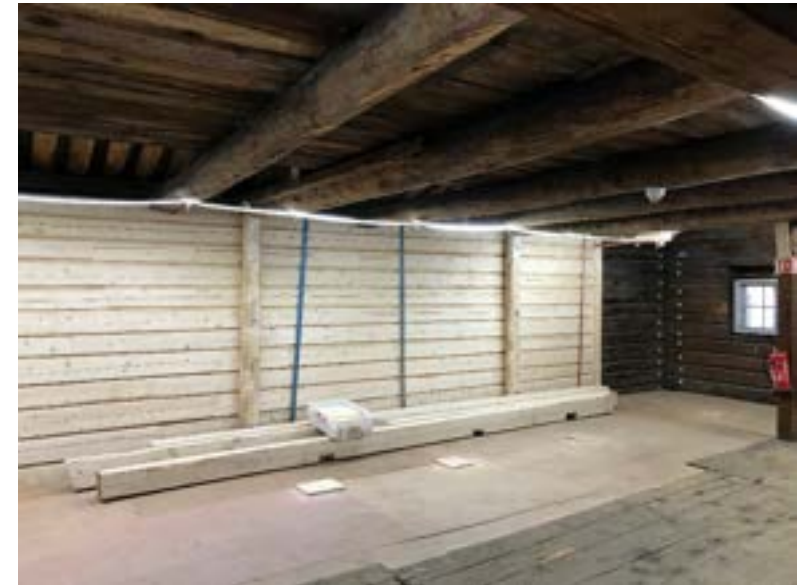
Foto: Sørbrygga, 4. etasje, 21.09.2022. Laft i sørrygga er ferdigstilt.

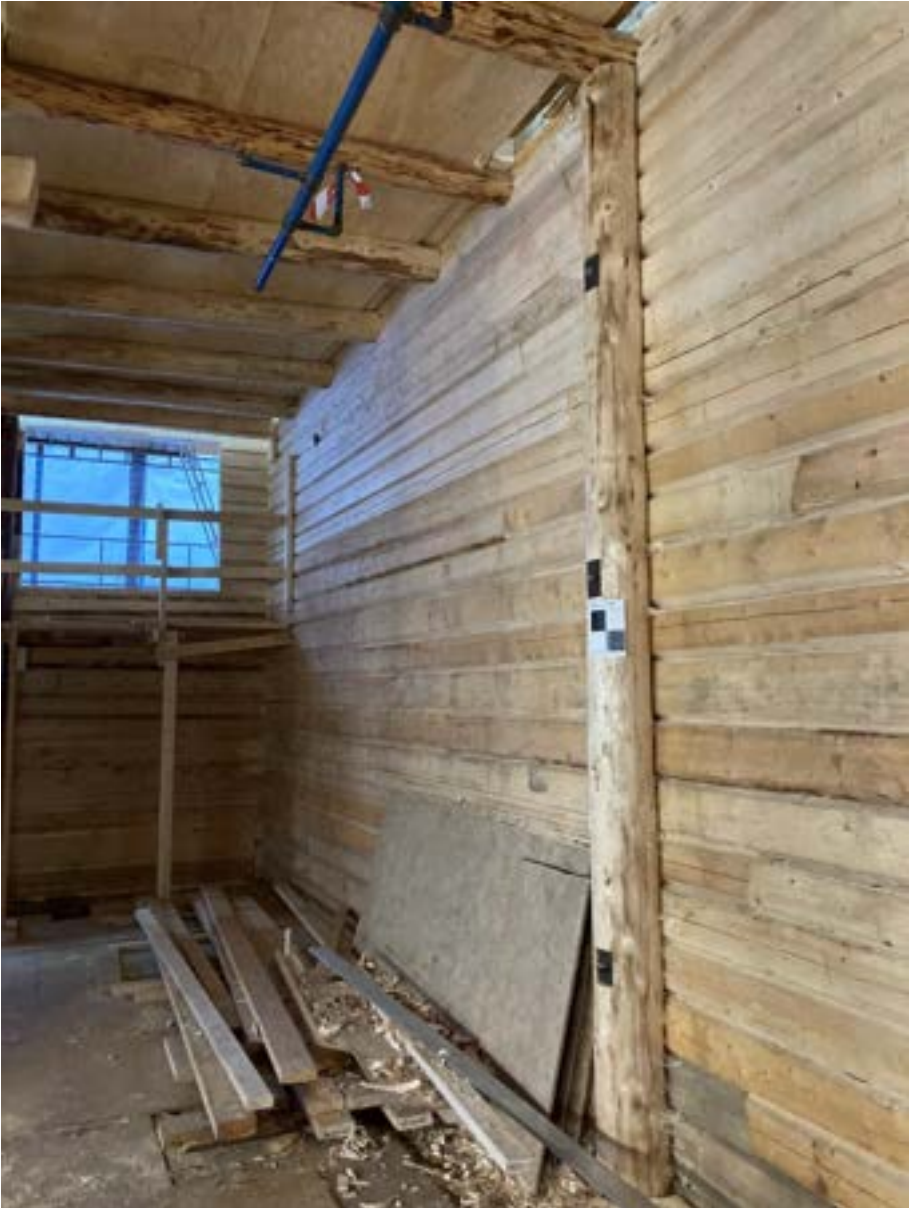
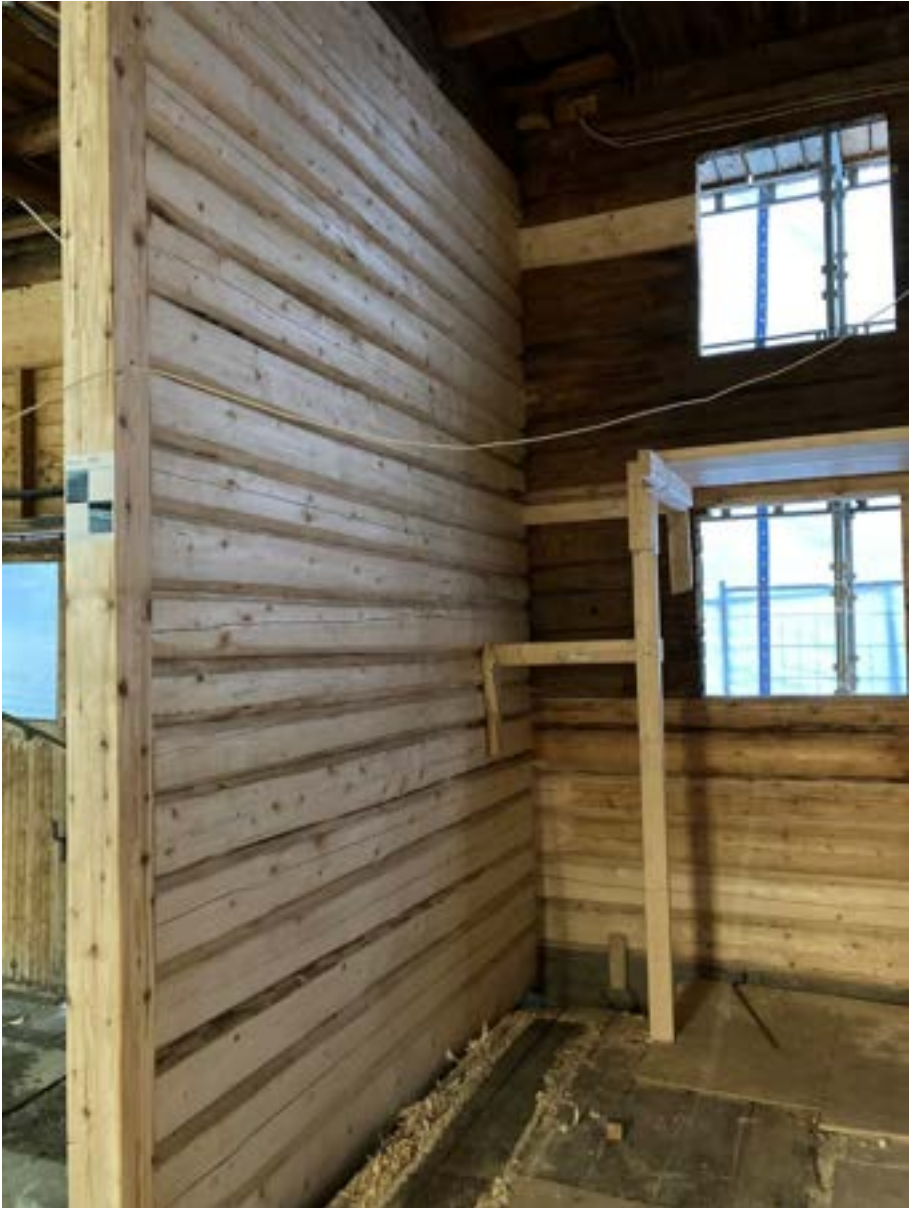
Foto: Nordbrygga, 1. og 2. etasje, 15.11.2022  
Hjørne mot nordvest og port mot gata.

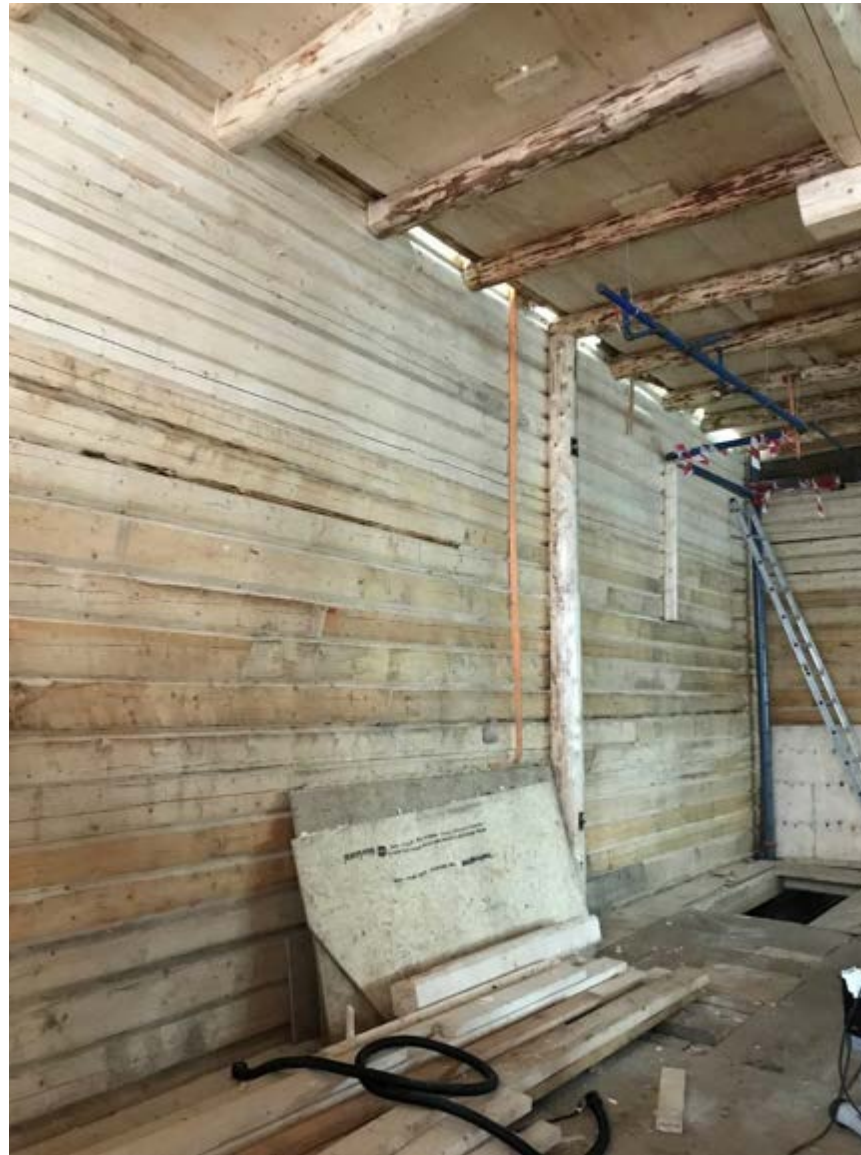
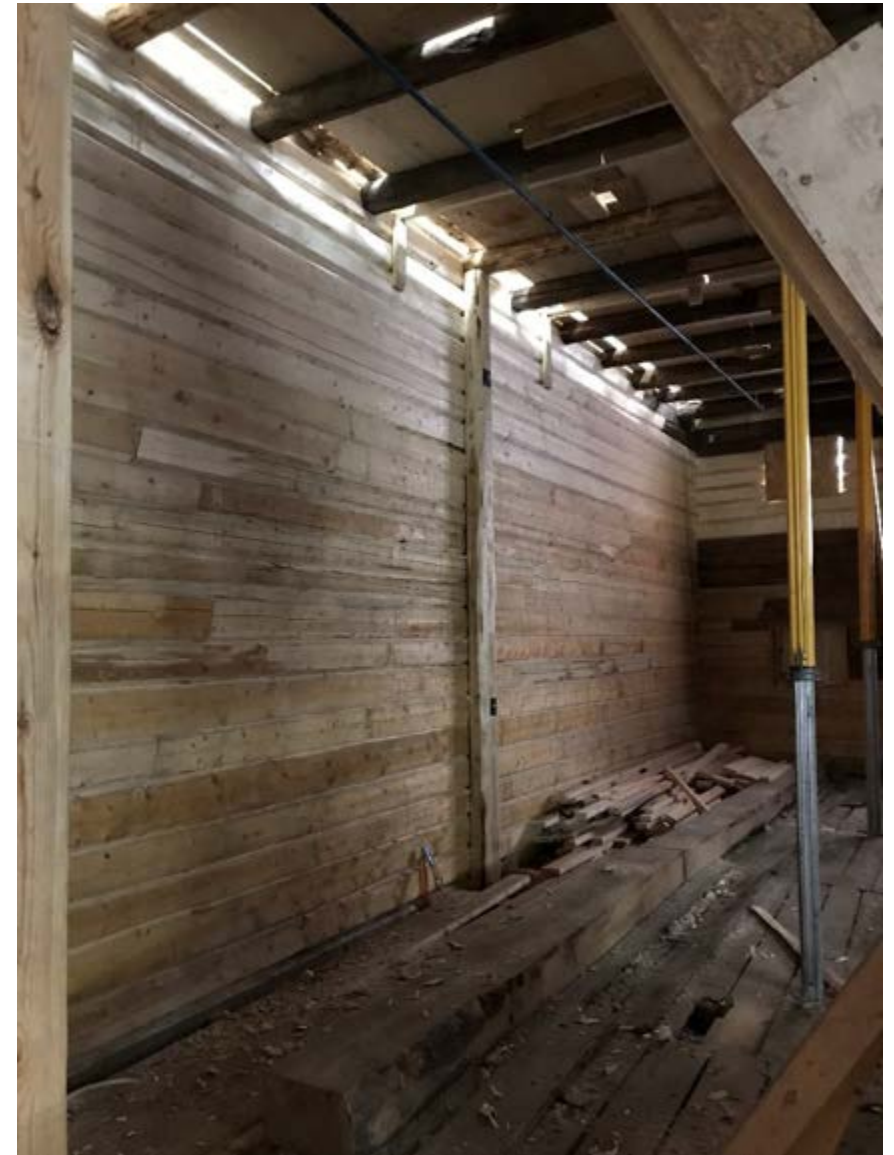
Foto: Nordbrygga, 1. og 2. etasje, 21.09.2022  
Hjørne mot nordøst og midt.

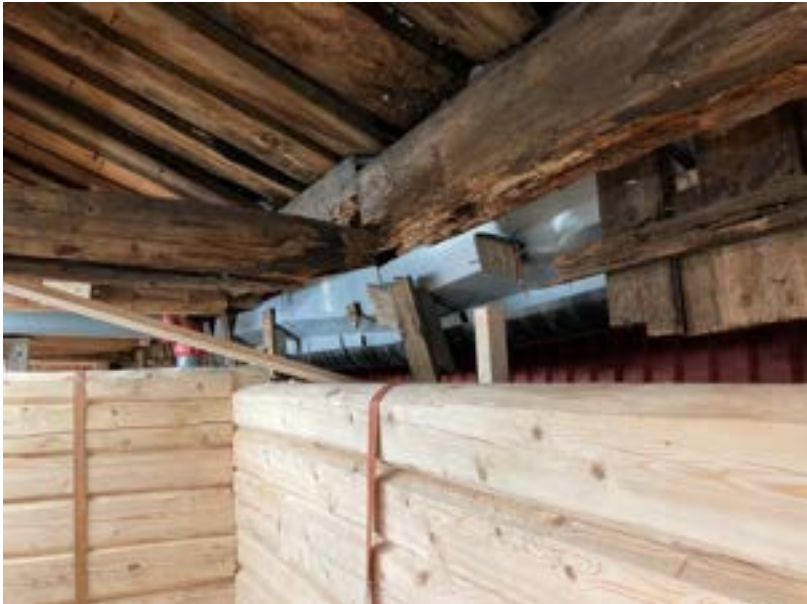
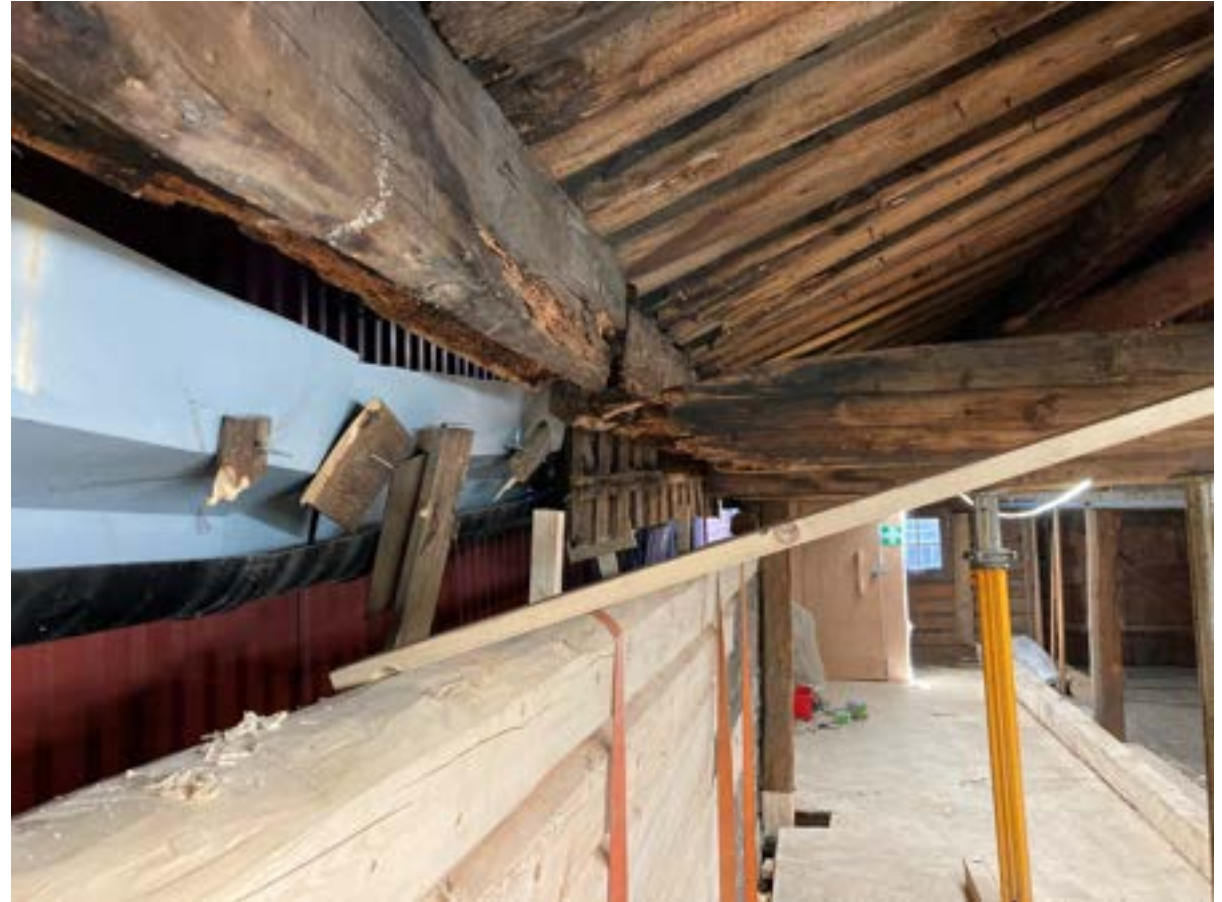
Foto: Nordbrygga, 4. etasje, 15.11.2022

De to øverste omfar er ryddet ferdige men ikke lagt på plass. Takkonstruksjonen må først istandsettes ferdig. Det samme med gulvåsene i 5. etasje som utbedres som del av takkonstruksjonen.

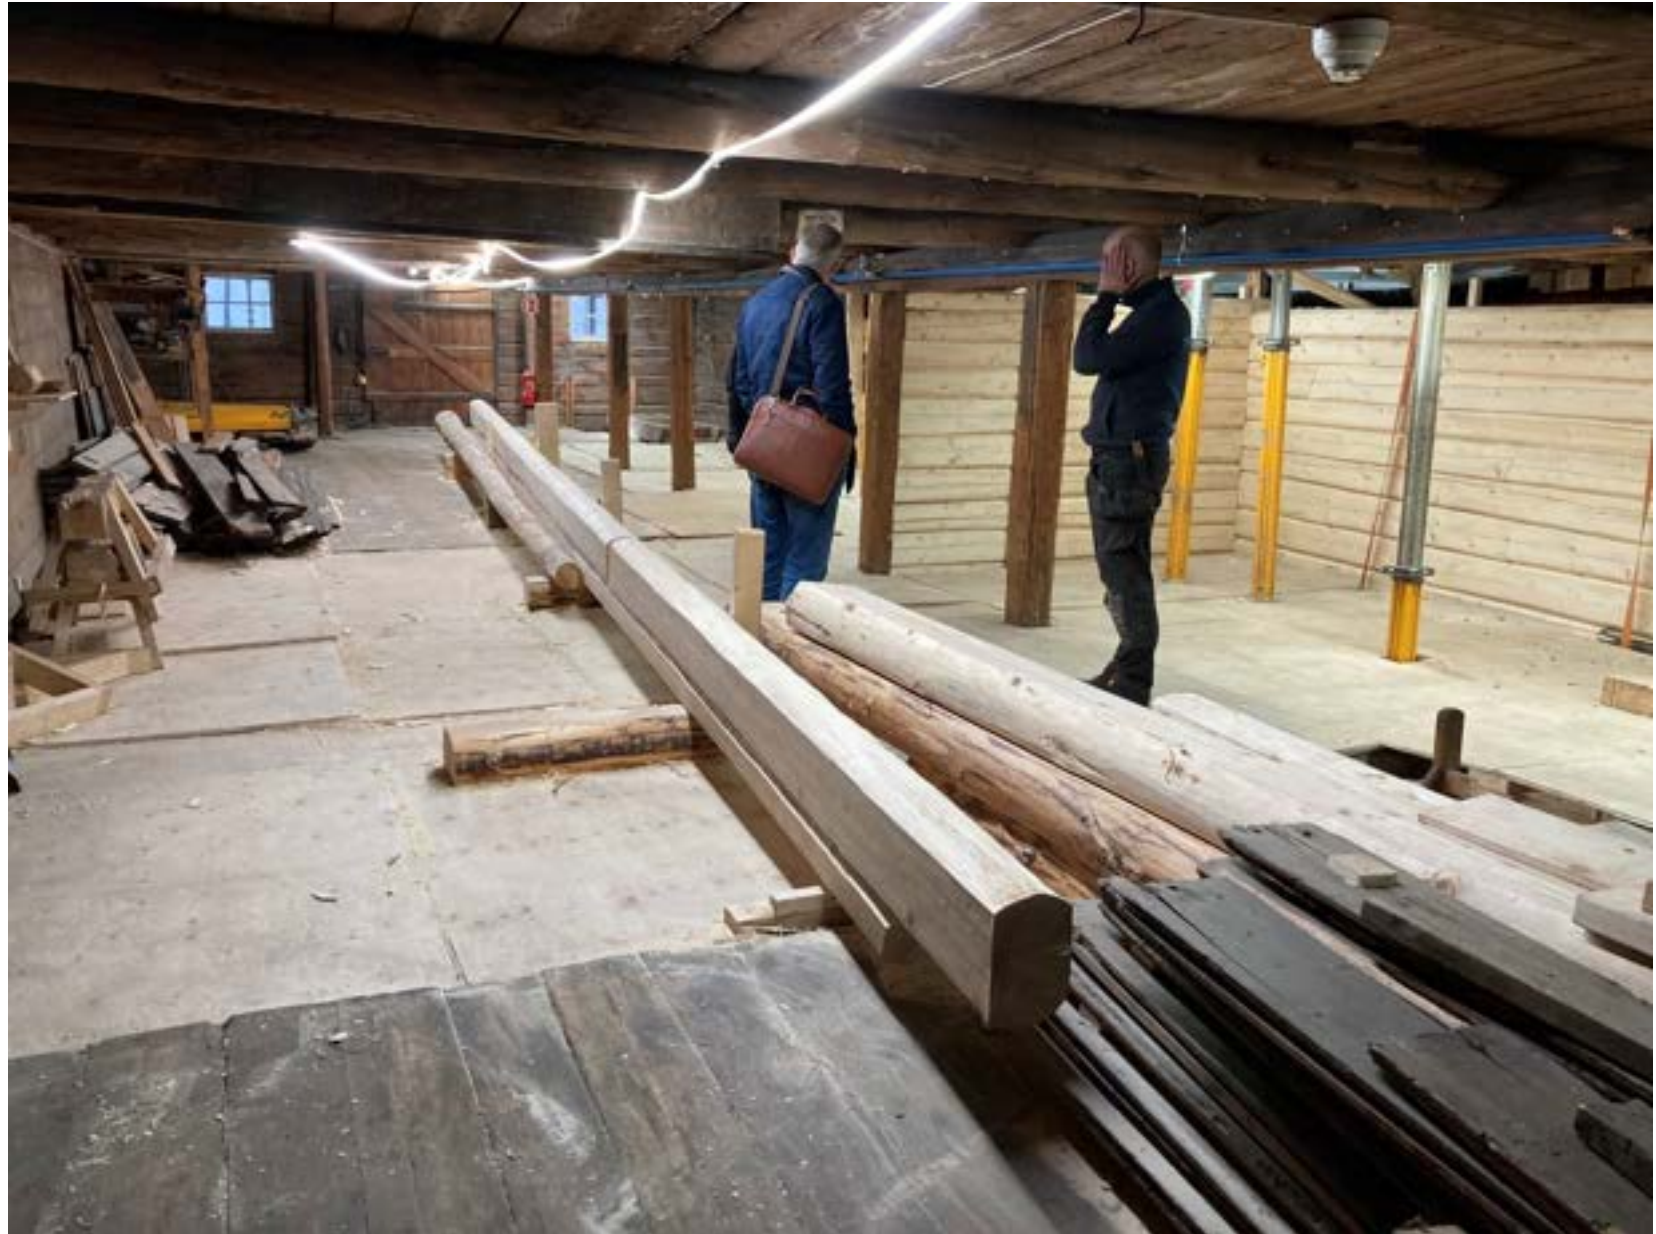
Foto: Nordbrygga, 4. etasje, 15.11.2022

Ferdig bearbeidet stokk til siste omfar  
i Nordbrygga.

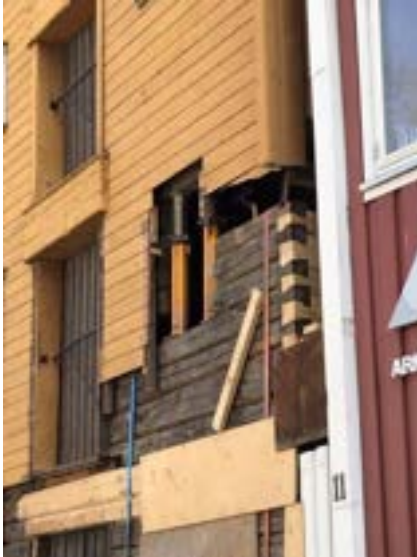
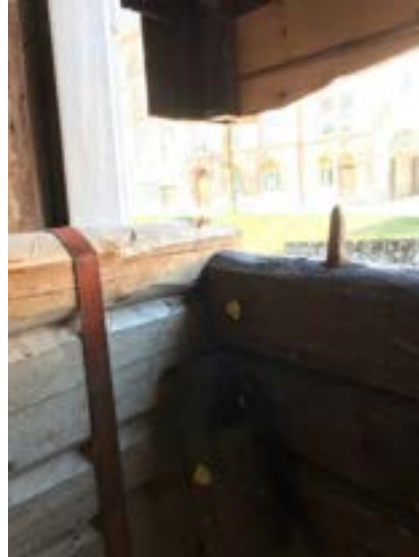
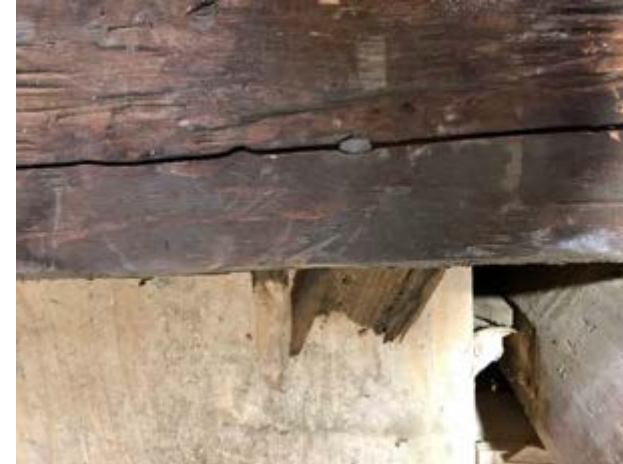
Dymlingen er muligvis plassert inn i en sprekk i tømmeret for bearbeiding. Veggene er håndverkerens arbeidsbenk

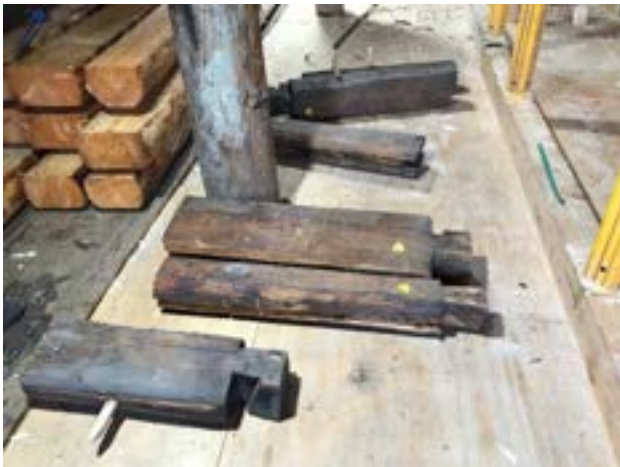
Sørvestre hjørne på sørbrygga.  
Foto: 06.05.2021

Blandet sink- og kamlaft. Dymlinger i bjørk. Det er også funnet dymlinger i einer med bark.

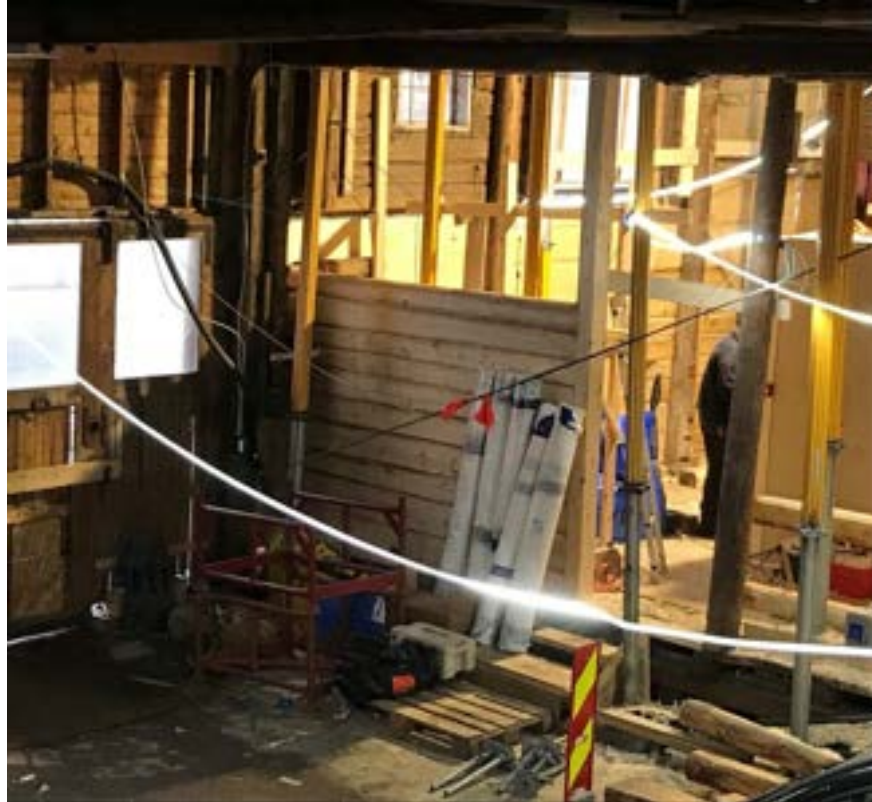
Demontert laft i Nordbrygga ved  
port mot Kjøpmannsgata.

Stokkene laftes inn igjen i  
hjørnet.

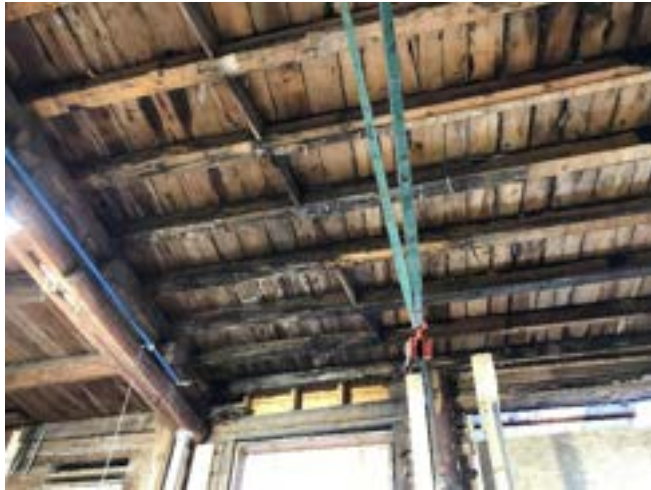
Dekke og dragere er råttent og fjernes. Gulvåsene er laftet inn over resterende gulvhøyde. I lafteveggen ses rester av andre laveresittende gulvåser som korresponderer med resterende gulvhøyde.

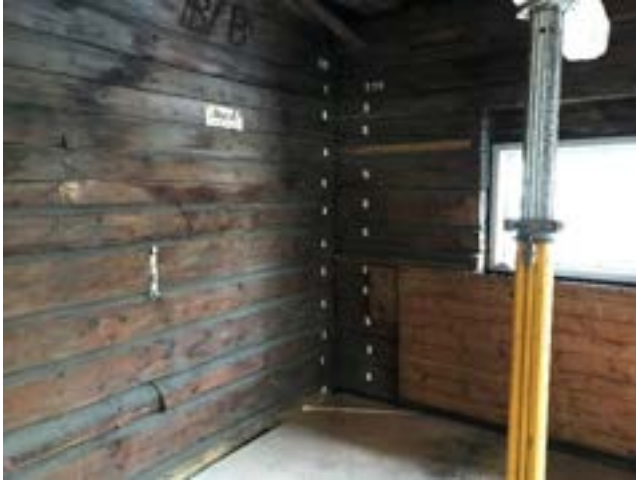
Hjørnet mot sørvest er i tilfredsstillende stand og blir ikke demontert.

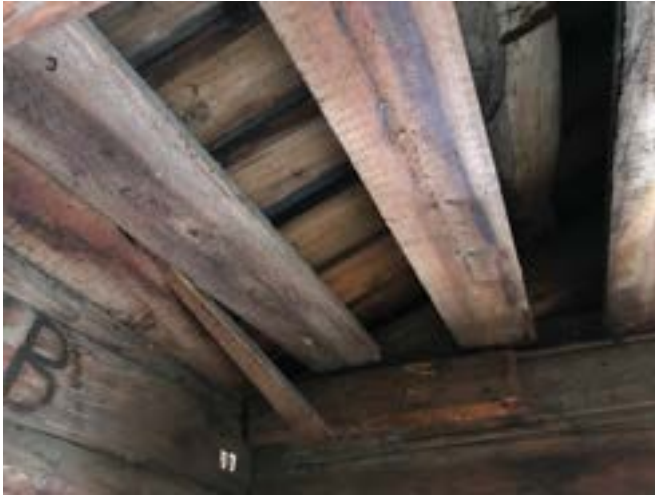
Raft i hjørnet mot sørvest og  
langvegg mot sør.

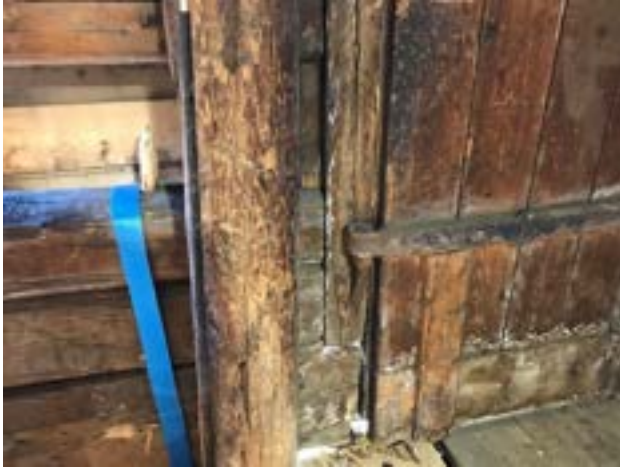
Beitski i porter, men ikke i vinduer.

Det legges inn skjult beitski i vinduer. Beitskia legges løst og gjøres kortere for synk og bevegelse i laft.

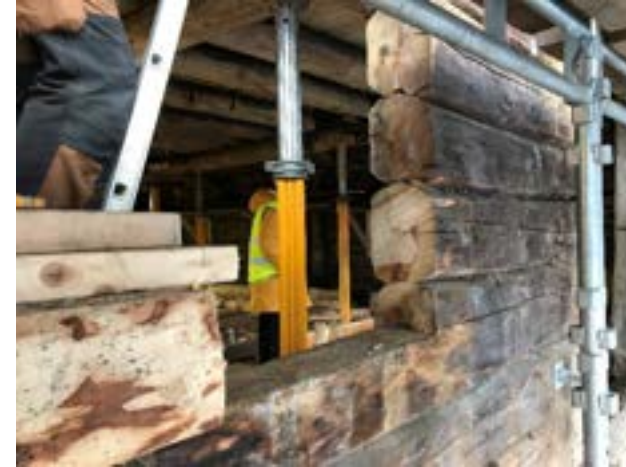
Vindu i midtbrygga mot elva.

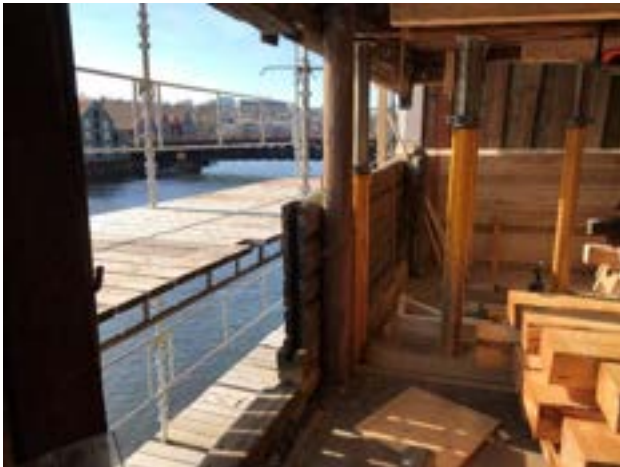
Portåpning i midtbrygga mot elva.

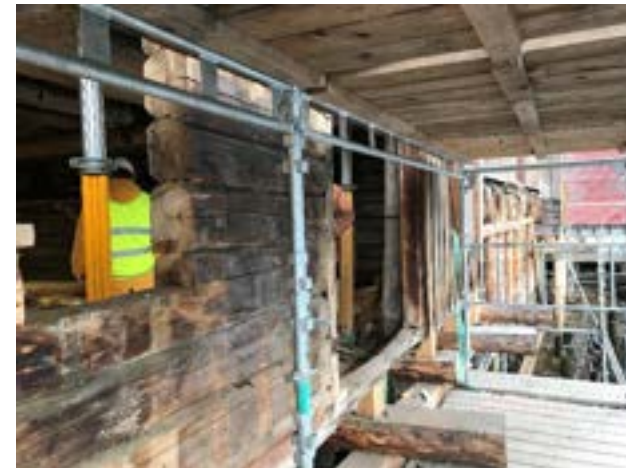
Vindu og port i midtbrygga mot elva.

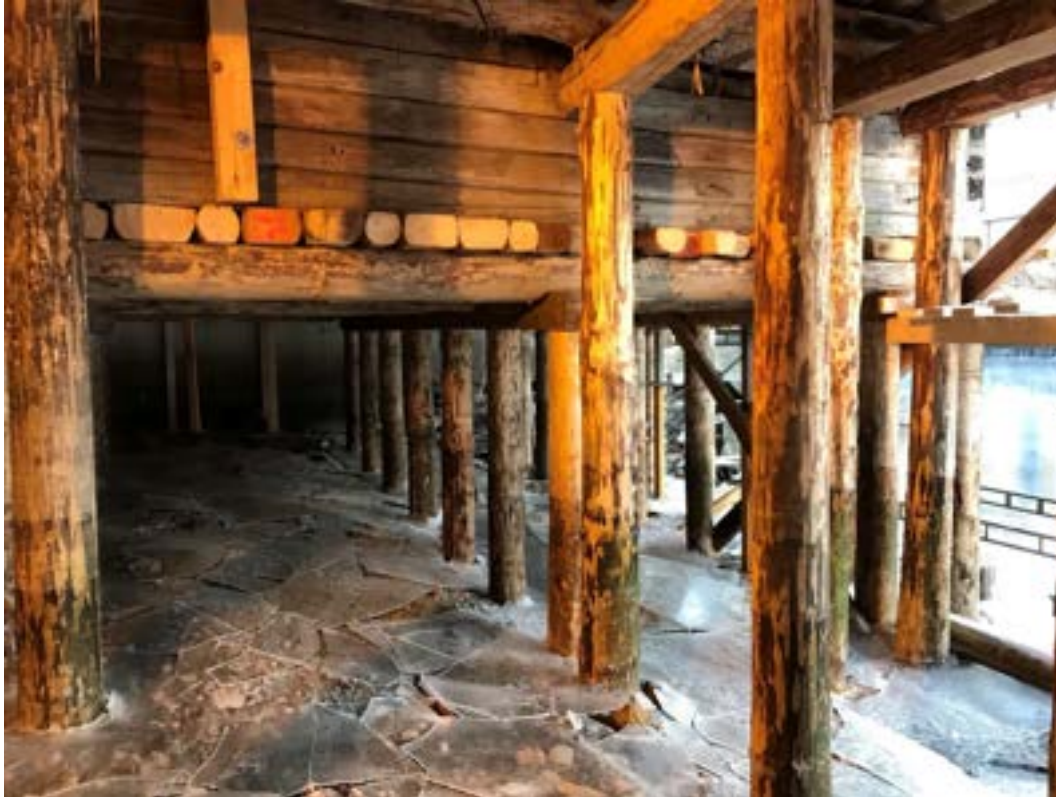
Is under brygga og  
glaserte stolper.

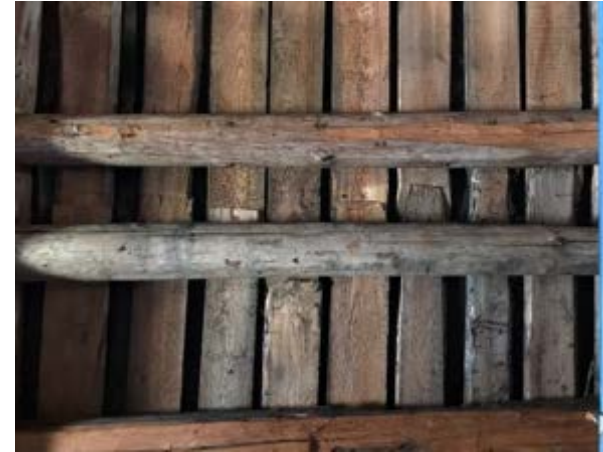
Bordtaket har vært  
øverste tetteskikt før  
teglpanner. Skjøtet  
med lang overlapp.  
Saget på  
oppgangssag.  
Foto: 06.05.2021

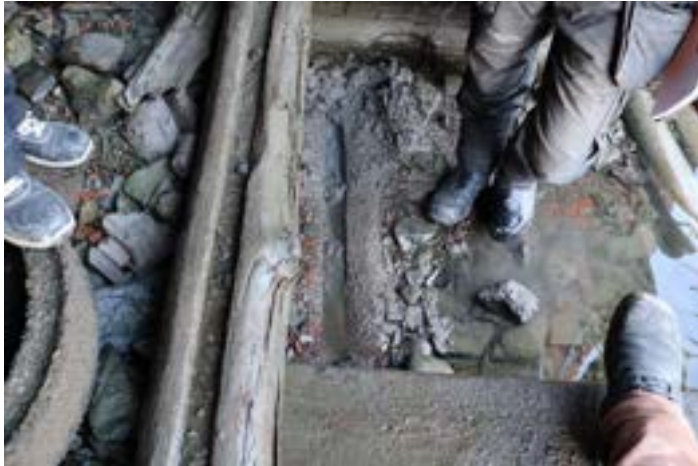
1. Nordbrygga. På foto ses to bunnstokker. Den nederste er datert til 1841 og brukes ved oppsetting av nye stolper.

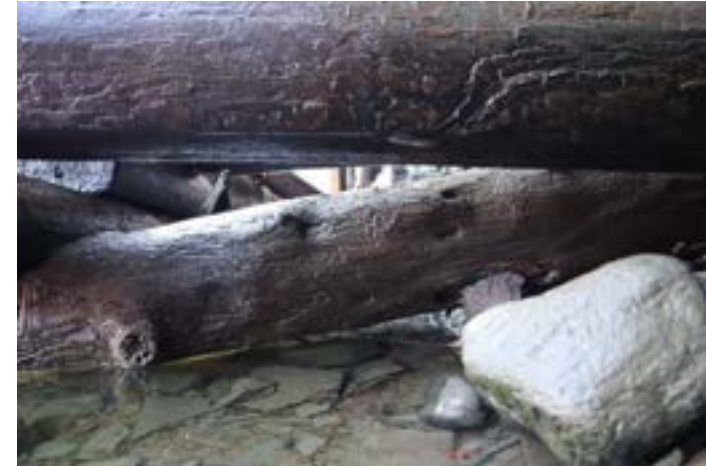
3. Nordbrygga. Det må fylles opp under bunnstokk 1 langs hele brygga inn mot bunnstokk 2.

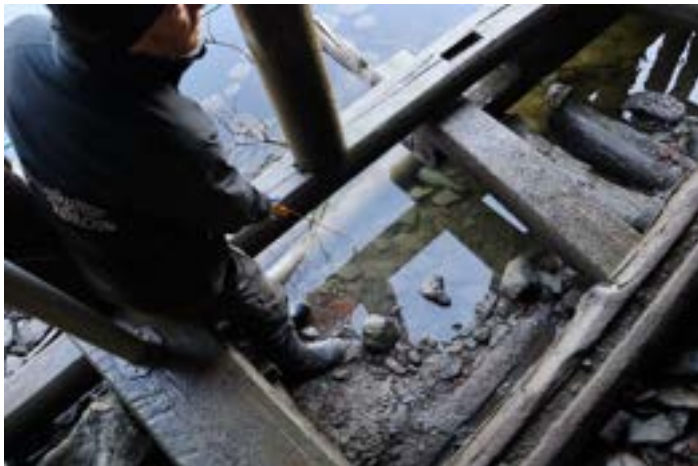
2. Nordbrygga. Bunnstokk 1 og 2 skal ligge på samme nivå. Bunnstokk 1 er ikke der i dag, men har trolig vært der tidligere. Dette blir en tilbakeføring av en mulig tidligere løsning.

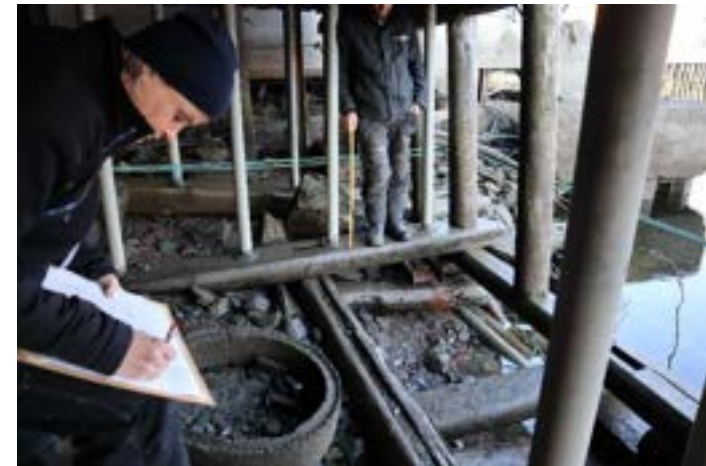
4. Nordbrygga. Nyere kreosotstokker fjernes.

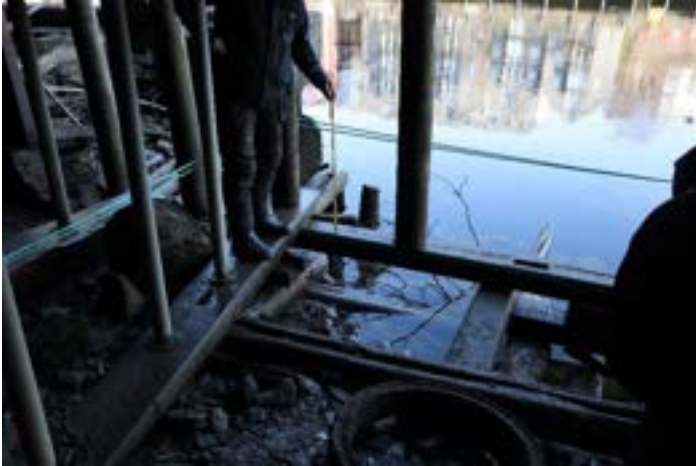
5. Nordbrygga. Nyere  
kreosotstokker  
fjernes.

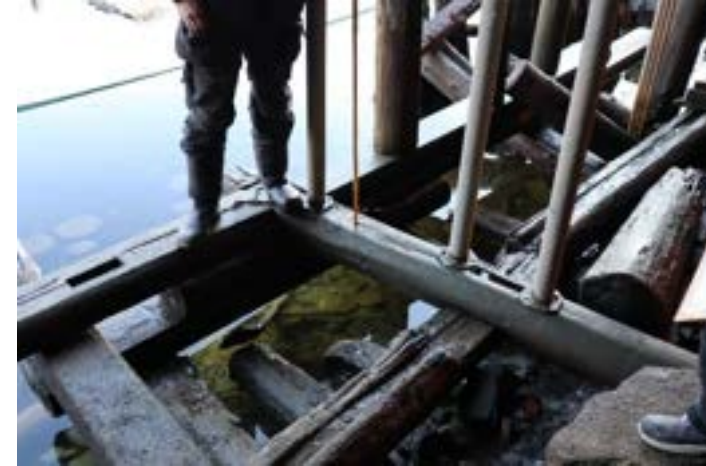
7. Nordbrygga. Nyere  
kreosotstokker  
fjernes.

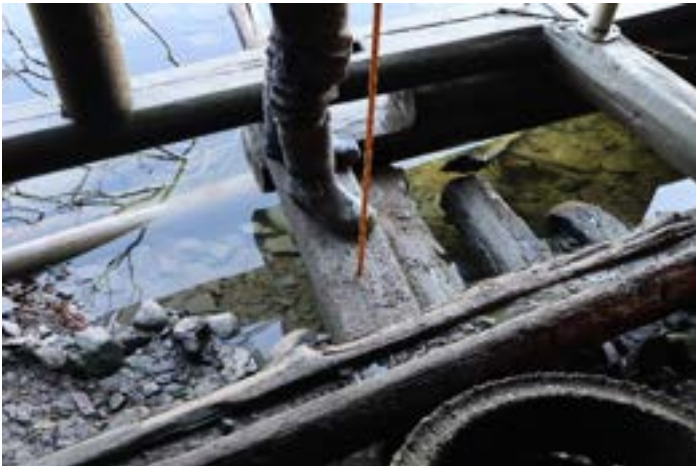
6. Nordbrygga. Nyere  
kreosotstokker  
fjernes.

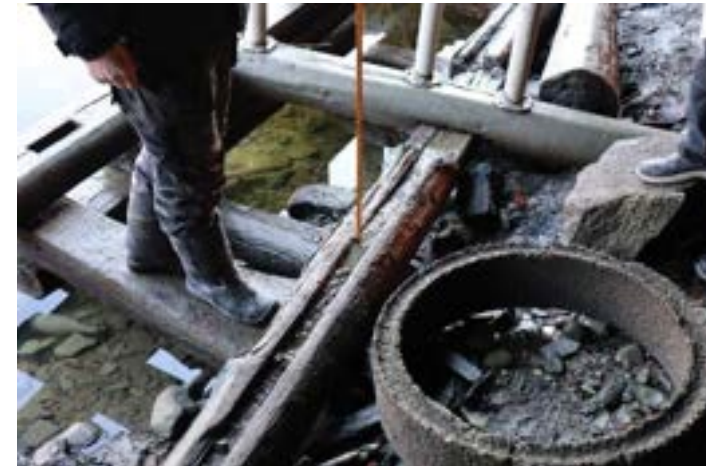
8. Nordbrygga.  
Gjenbrukt bunnstokk  
som ligger over  
kreosotstokken  
fjernes.

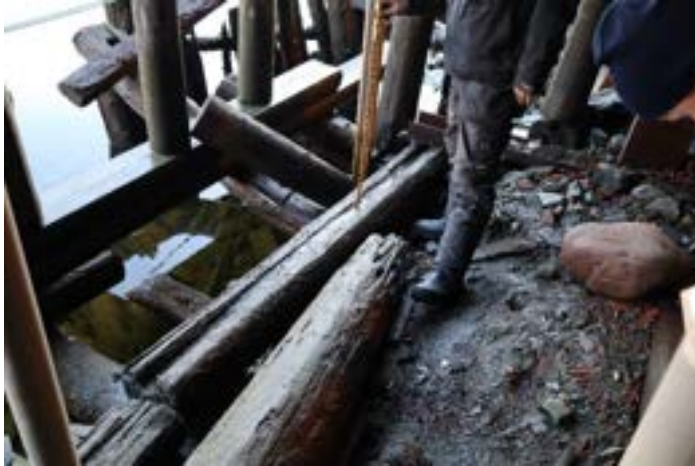
9. Nordbrygga.  
Gjenbrukt bunnstokk  
som ligger over  
kreosotstokken  
fjernes.

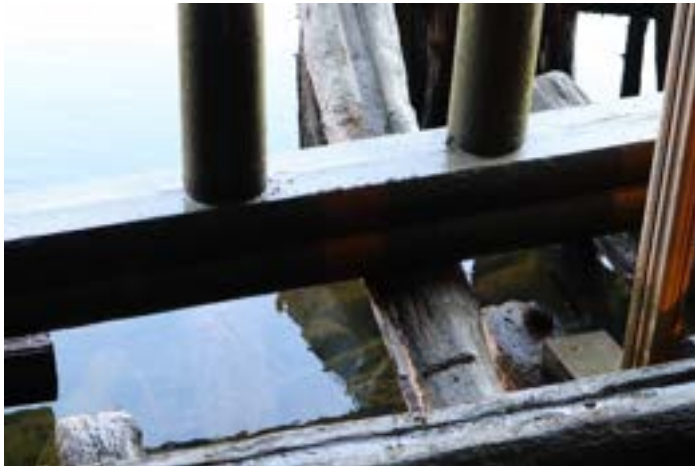
10. Nordbrygga. Ny  
dobbelt kreosotstokk  
fjernes.

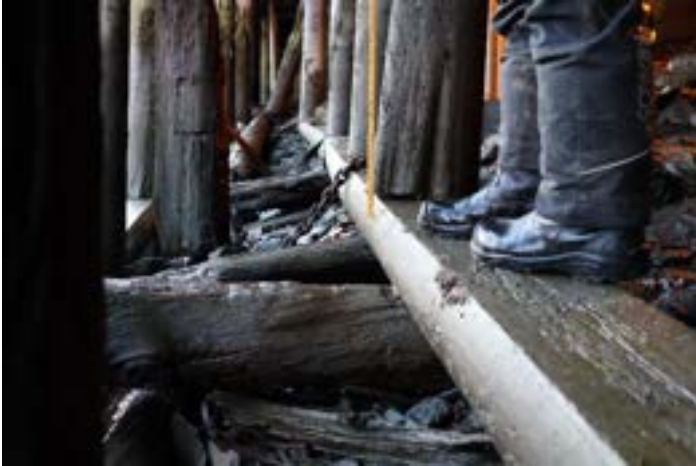
14. Midtbrygga.  
Kreosotstokk fjernes  
langs hele brygga.  
Denne ligger utenfor  
systemet.

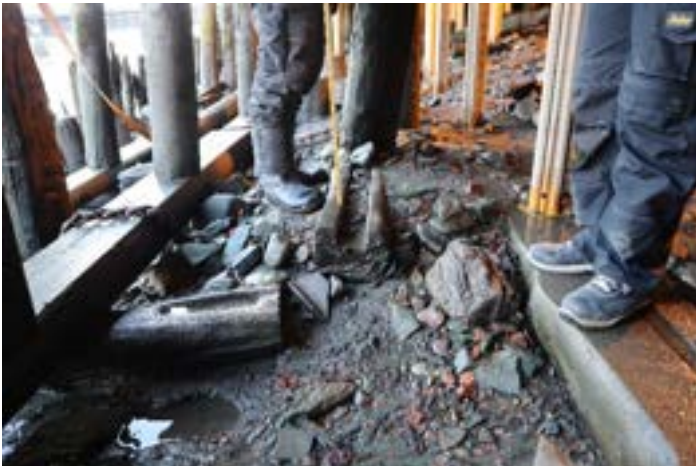
15. Midtbrygga.  
Reetablere bunnstokk  
3 som er fjernet. Det  
legges ny bindebjelke.

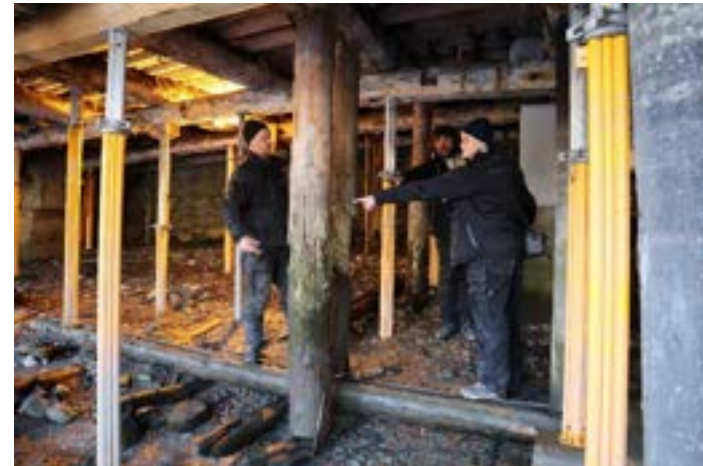
17 A. Stolper og  
bindebjelke  
reetableres ikke  
mellom bunnstokk 4  
og 5. Stolpene står  
mot dragere og ikke  
bindebjelke, og er  
trolig satt opp slik i en  
senere reparasjon.

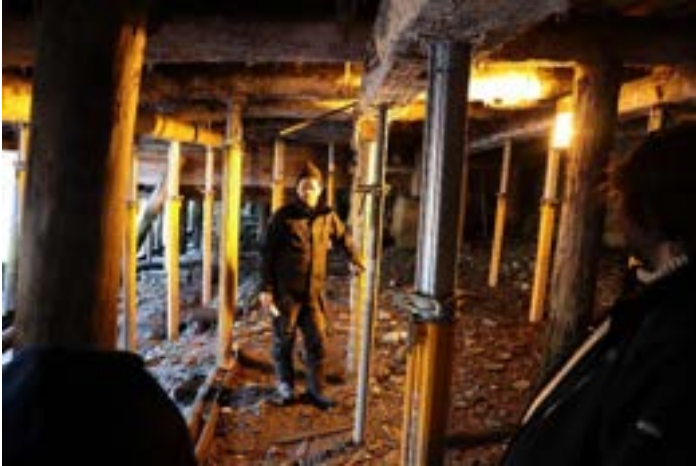
17 B. Midtbrygga. Det settes ikke opp nye stolper mellom bunnstokk 4 og 5. Jekkestolpene står på fast underlag men bunnstokk er ikke synlig.

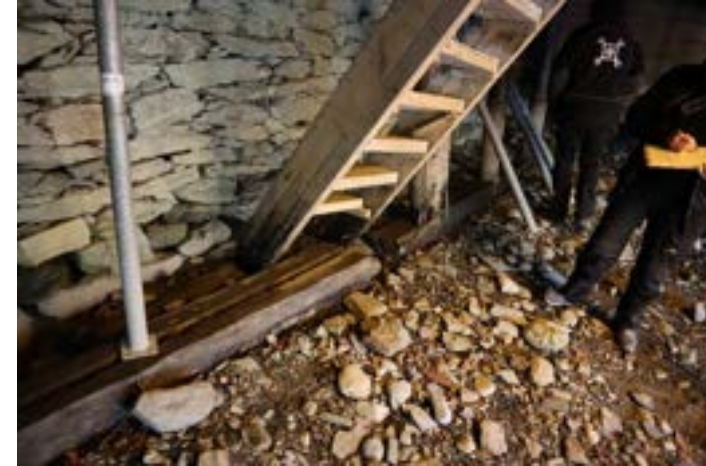
20. Midtbrygga. Eksisterende bunnstokk 7 benyttes videre i sørlige del og legges ny i nordre del.

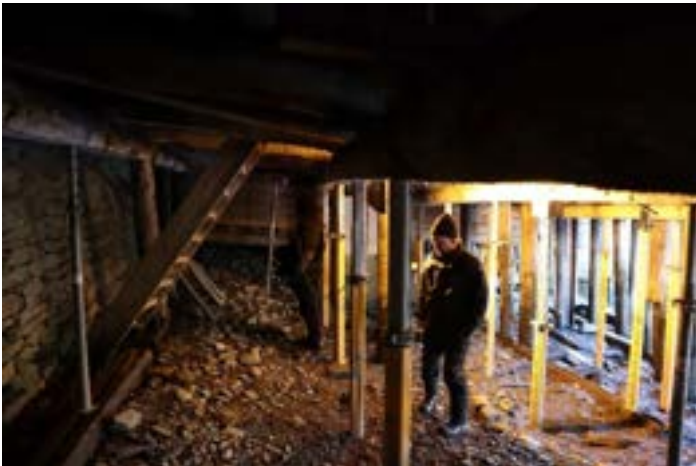
18 og 19. Midtbrygga. Eksisterende bunnstokk 5 og 6 benyttes videre.

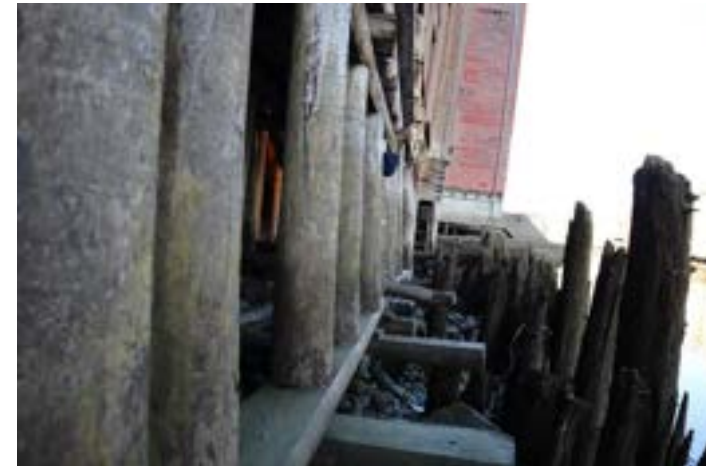
21. Sørbrygga. Det ligger en ny kreosotstokk over eldre bunnstokk. Kreosotstokken fjernes og den eldre bunnstokk 2 benyttes videre.

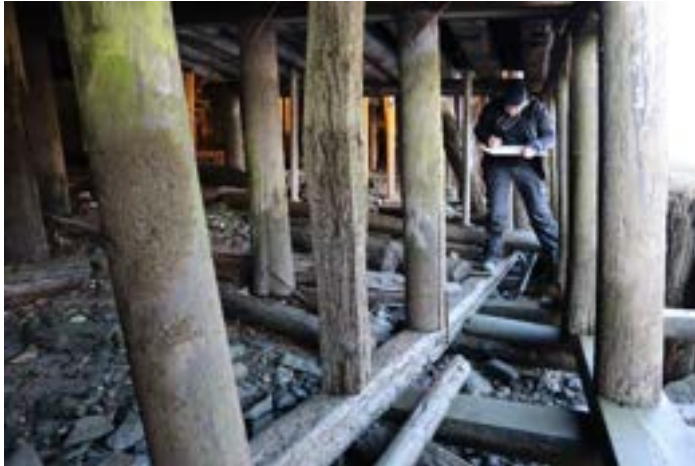
22. Sørbrygga.  
Bunnstokker tas bort.

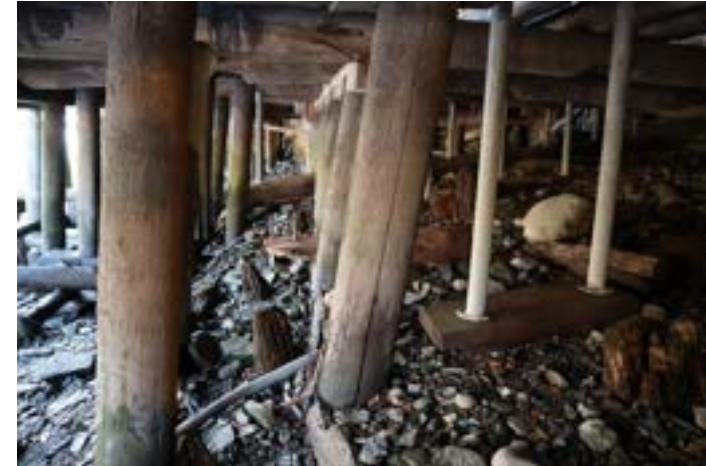
24. Sørbrygga.  
Sekundærbæring i  
øst/vest retning  
fjernes der den  
kommer i konflikt med  
bunnstokkene.

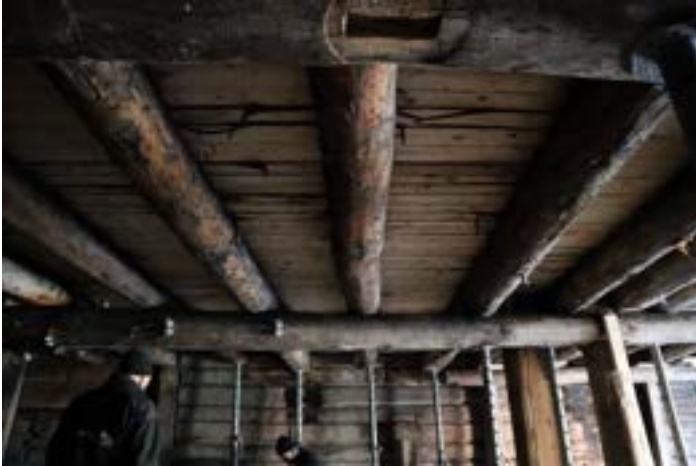
26. Sørbrygga.  
Reetablerer dragere og  
stolperække etter spor.

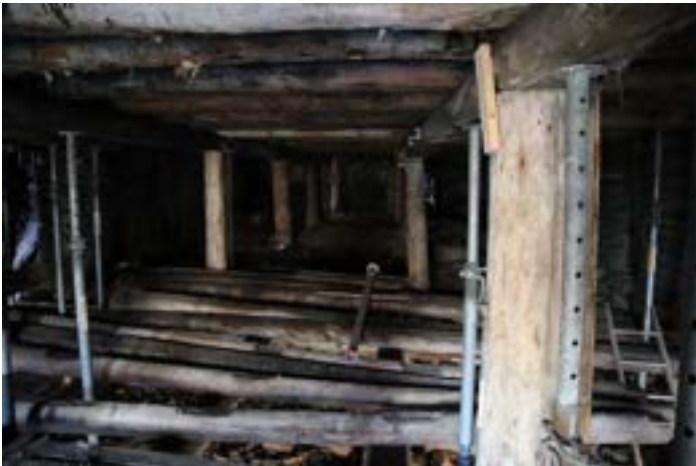
27. Sørbrygga.  
Reetablerer dragere og  
stolperække etter spor.

Alle dragere må skiftes  
da de er knekt og  
kappet. I underetasjen  
endres ikke  
konstruksjonen men  
kavelgulvet, som er  
det eldste i brygga, må  
suppleres.

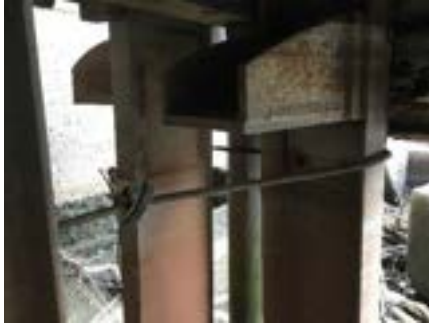
Jekkepunkt montert i stålskinner.

I 1986 er det montert stålskinner, noen gjennomgående i alle etasjer. De vil skiftes ut med laft. Lastene er midlertidig overført til sekundær stolpekonstruksjon og avstivet med wire.

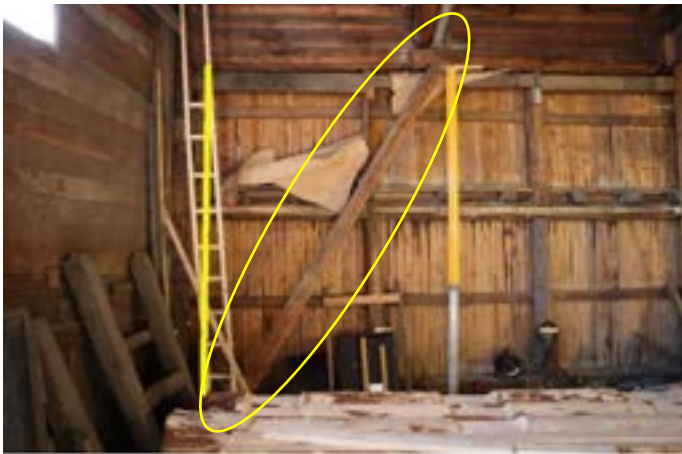
Midtbrygga. Strever mot  
sør.

Strever støttes opp godt  
før jekking og tar over  
lastene til streveren, her  
vist med gult.
