# Prosjektplan Huitfeldtbrygga

**23.03.12 Gjeldende**

Tiltakshaver:  
Huitfeldtbrygga AS

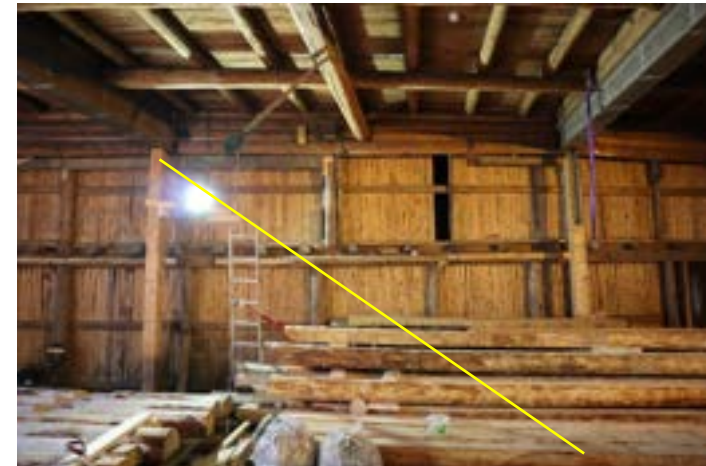
Midtbrygga. Mot sør  
Stålkjerne forsterkes med  
wire, merket med gult.

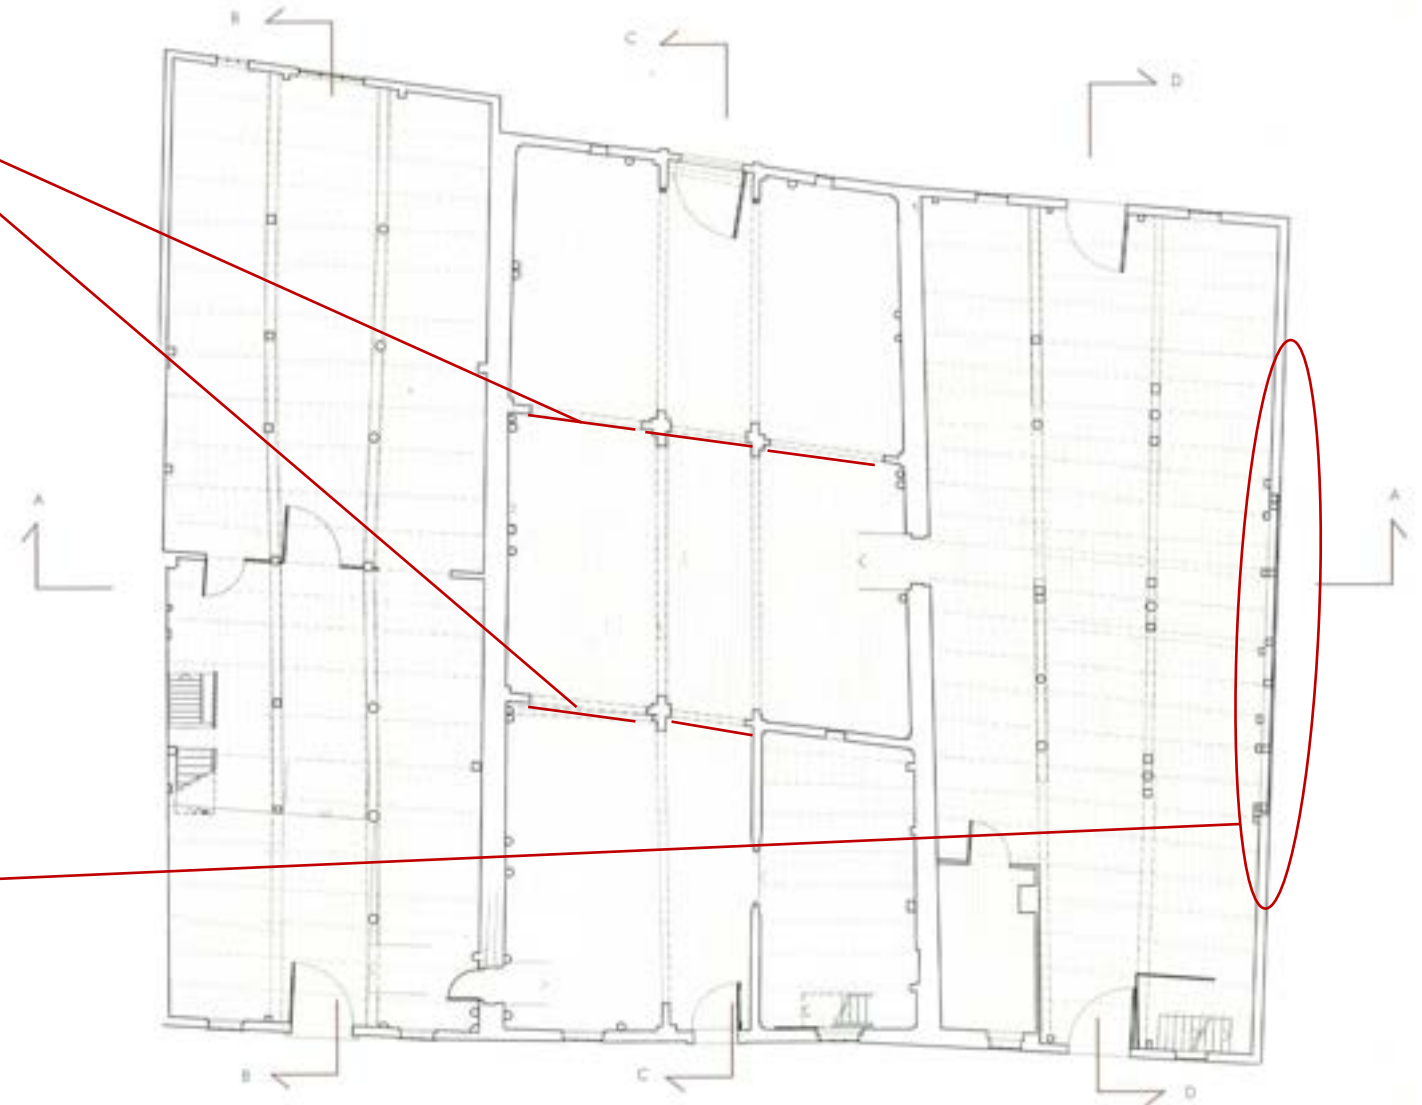
Lafteveggen mot sør har store råteskader. Veggen istandsettes etter jekkeprosessen er avsluttet. Midt i veggen mot sør er laft skiftet med stolper. Lafteveggen må tilbakeføres slik at den er sammenhengende fra elva til gata.

Der det er råteskader kan wire monteres ved behov under jekking 3. etg. Legges Horisontalt.

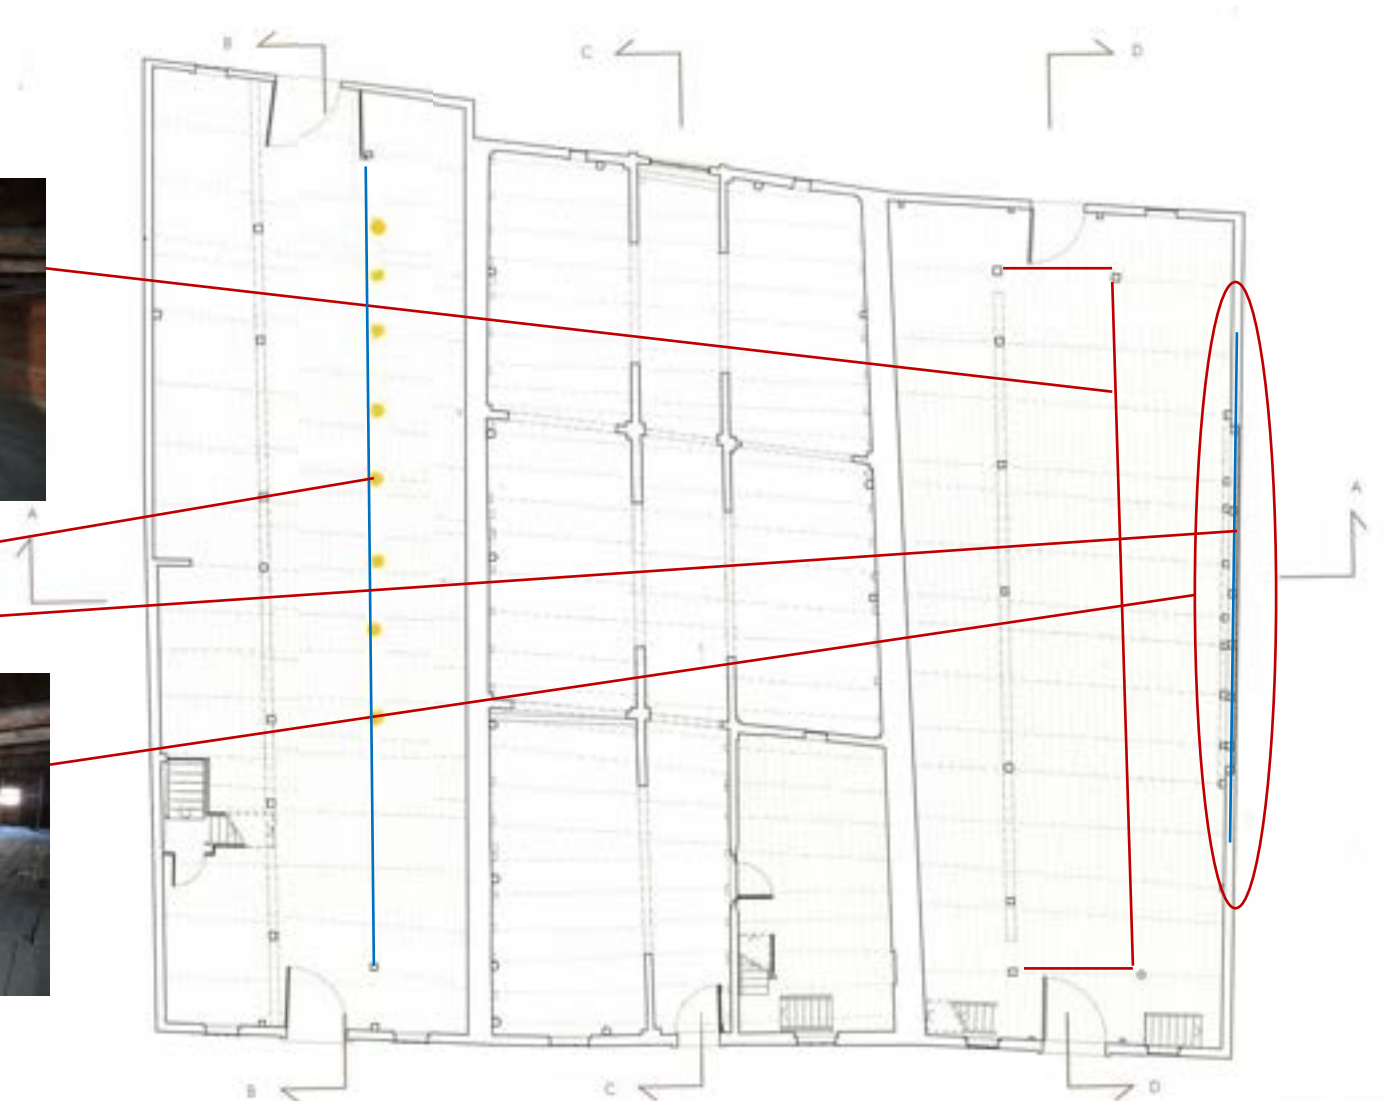
I sør- og nordbrygga mangler en drager og stolperekke. Den ene stolperekka har ikke forbindelse til resten av konstruksjonen.

Lafteveggen mot sør har store råteskader. Vegggen istandsettes etter jekkeprosessen er avsluttet. Midt i vegggen mot sør er laft skiftet med stolper. Lafteveggen må tilbakeføres slik at den er sammenhengende fra elva til gata.

Om det er nødvendig å legge opp ny drager og stolper vurderes etter at jekkeprosessen er i gang. Det er ikke spor etter en eventuell tidligere drager.

Ved råteskadet vegg kan wire monteres ved behov under jekkeprosess. Legges horisontalt. 4. etg.
